# التقييم الزلزالي السريع للهيئة المعمارية لمباني مستشفيات حكومية في الضفة الغربية

قدمت هذه الأطروحة استكمالاً لمتطلبات الحصول على درجة الماجستير في برنامج الهندسة المعمارية بكلية الدراسات العليا في جامعة النجاح الوطنية في نابلس، فلسطين.

2014م

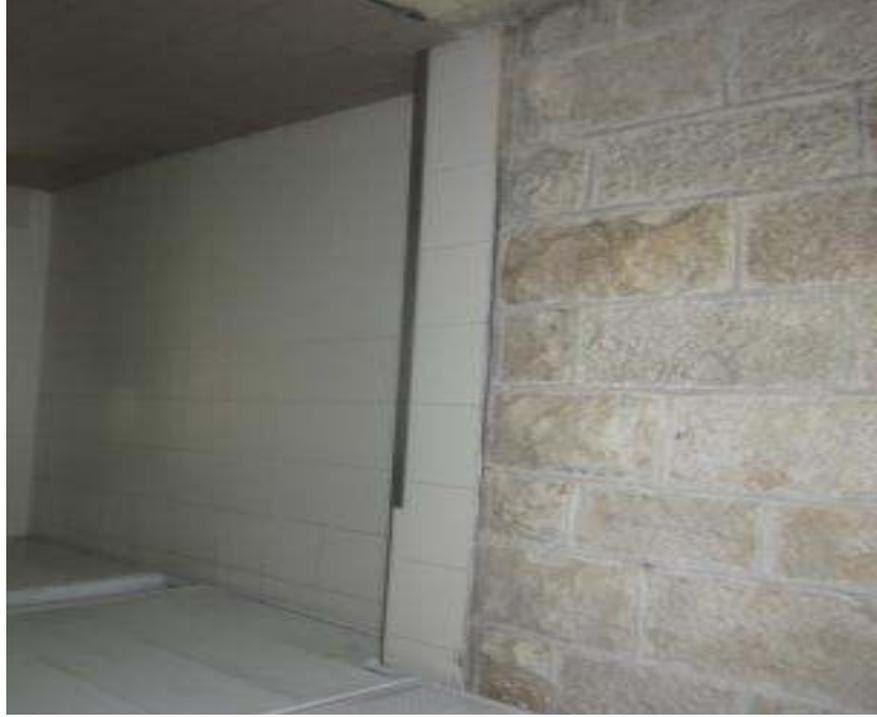
بنيت الأجزاء الرئيسية القديمة بنظام الجدران الحجرية الحاملة، بينما الطوابق العليا مبنية بالنظام الحديث الإطار الخرساني، وبالتالي فإن هناك وجود أنظمة إنشائية مختلفة بين الطوابق أنظر صورة (3 و 4).

صورة (3): نوع البناء في مستشفى الحسين الحكومي.

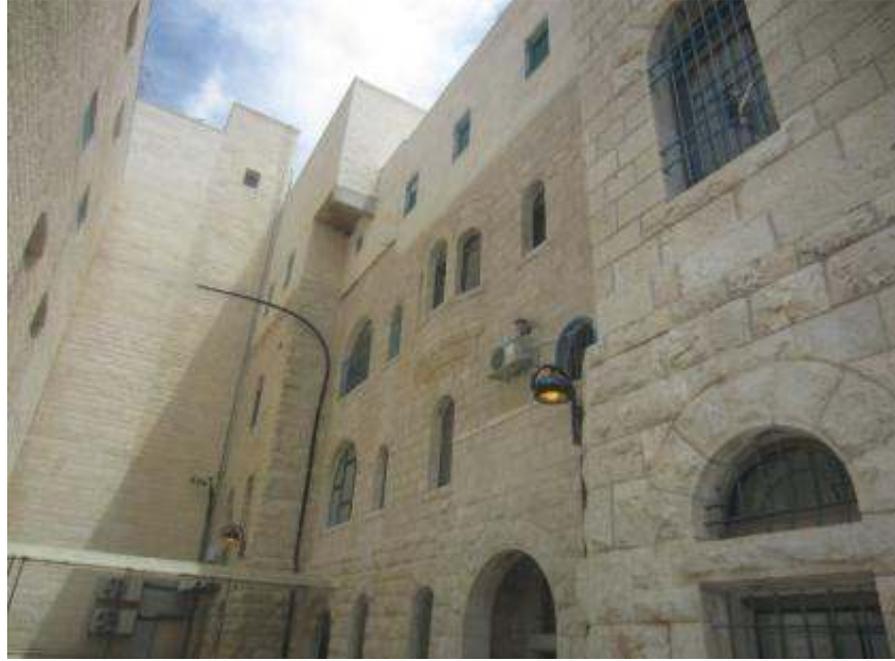
صورة (7): البناء فوق مبنى قديم قائم في مستشفى الحسين الحكومي.

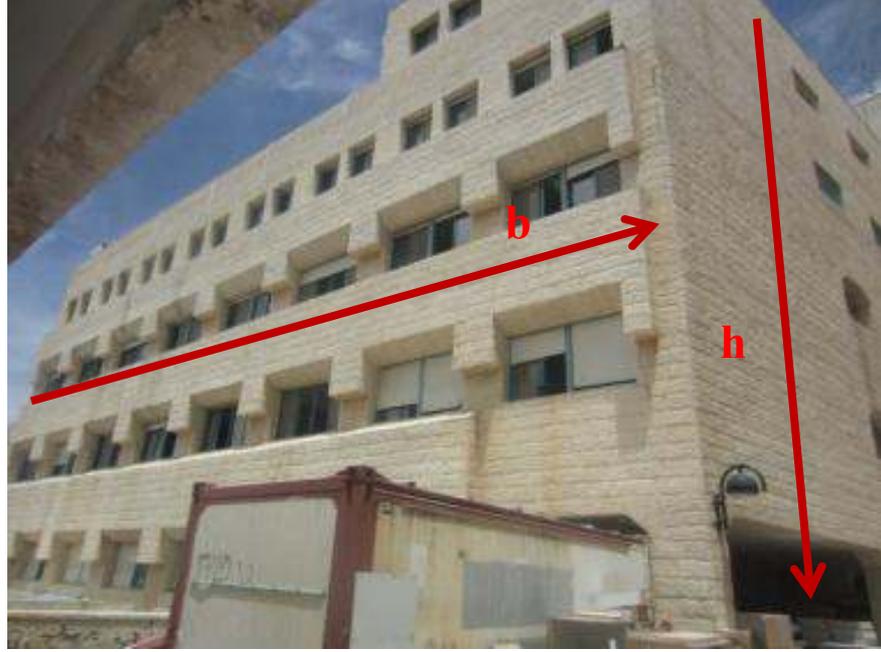
تقاس نسبة النحافة للمستشفى بأخذ متوسط العرض والارتفاع  $h/b = 1.25$ ، أي أقل من 3 صورة (8) وهذا يعني أن نسبة النحافة للمبنى تعتبر مقبولة.

صورة (8): نسبة النحافة لمستشفى الحسين الحكومي.

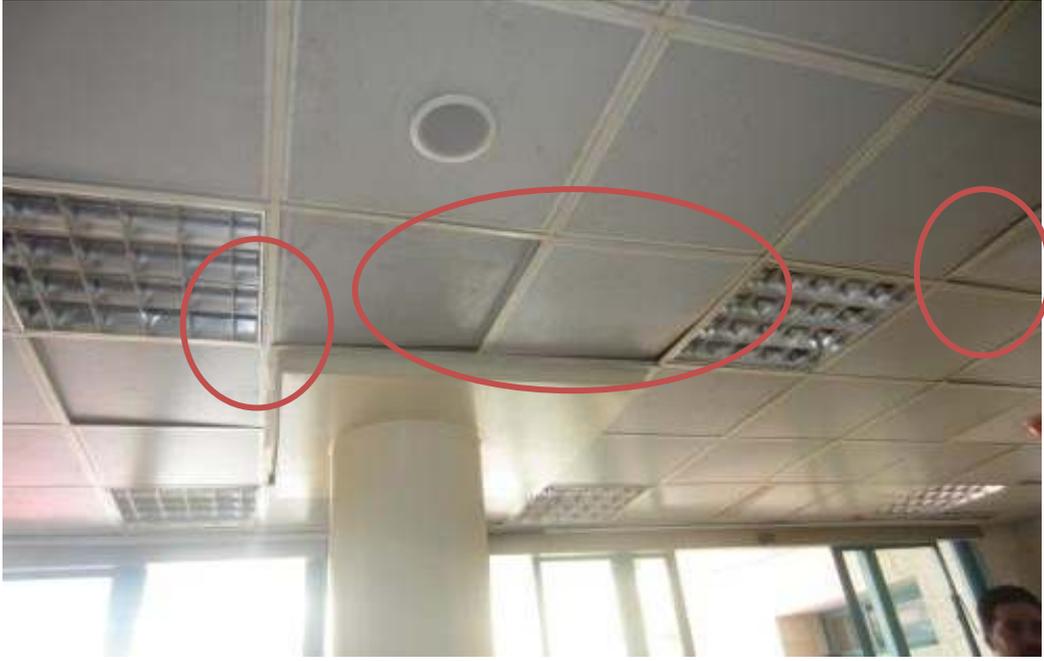
صورة (15): التثبيت والتركييب السيء للأسقف المستعارة في مستشفى الحسين الحكومي

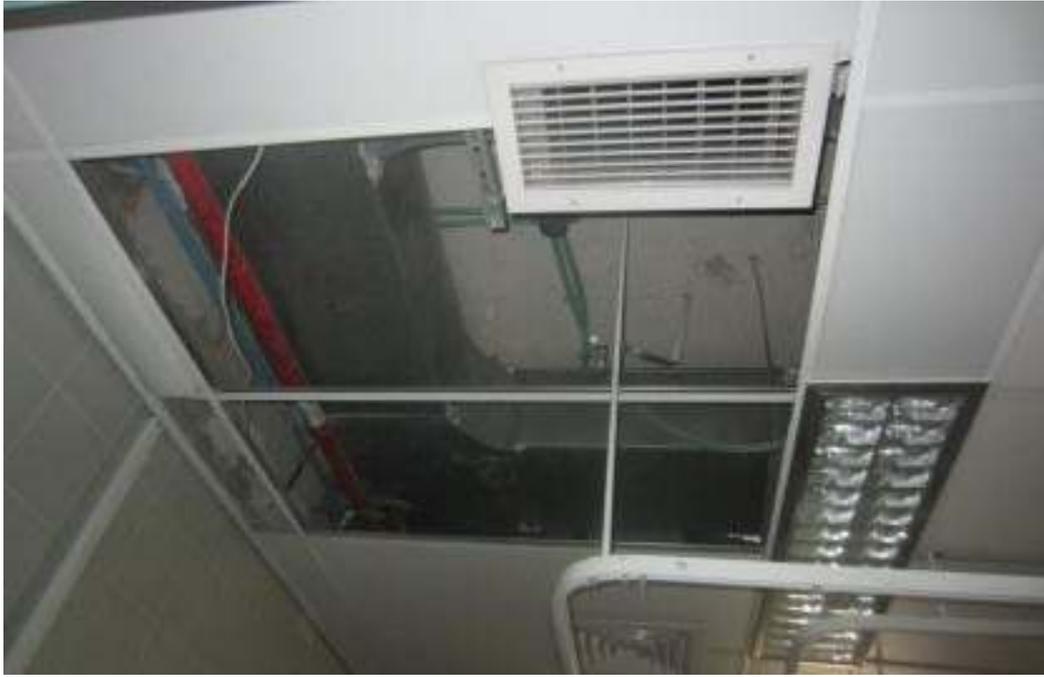
صورة (16): عدم التثبيت والتركييب الجيد لقطع الأسقف المستعارة في مستشفى الحسين الحكومي.

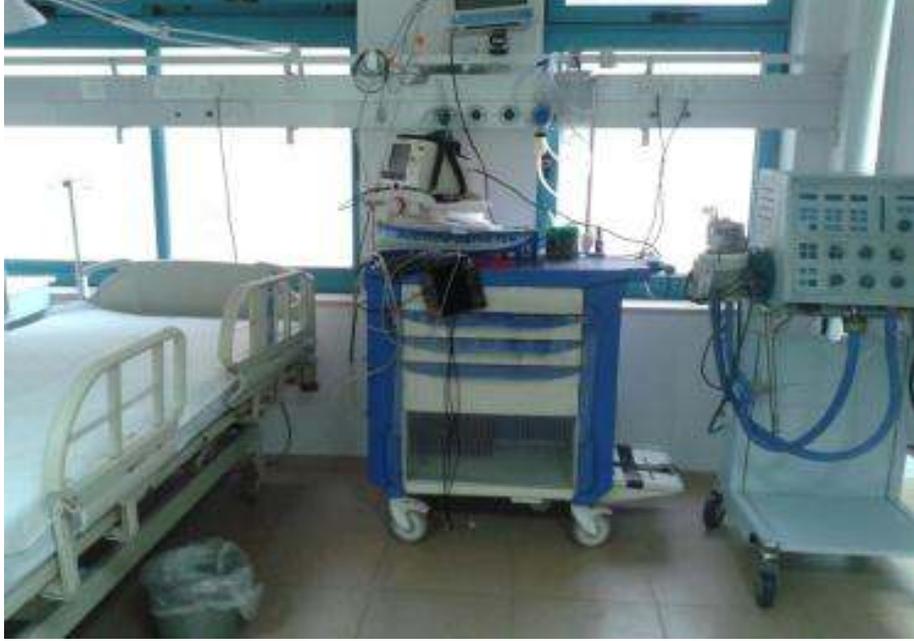
إنّ من الأهمية أثناء وقوع زلزال أن يؤدي المستشفى عمله بكفاءة مناسبة، فإذا كانت الأجهزة غير مثبتة جيداً فإن هذا سيؤدي إلى تحركها وتساقطها، وبالتالي احتمال تعطلها وعدم أداء وظائفها أنظر صورة (19).

صورة (19): عدم التثبيت الجيد للأجهزة والمكائن في مستشفى الحسين الحكومي.

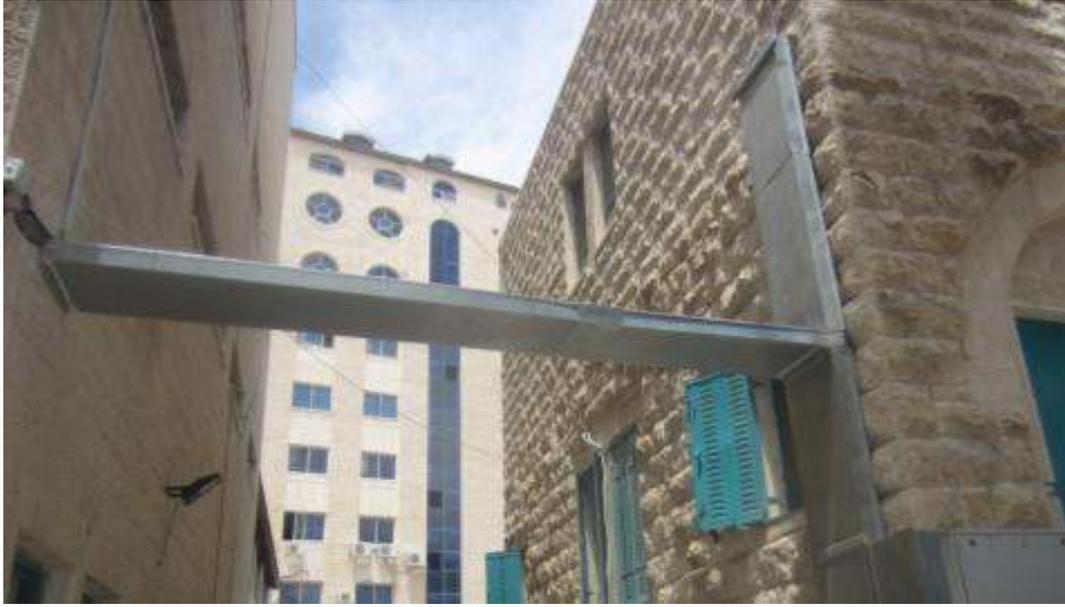
إذا كنا نتكلم عن فعالية المستشفى وقت الزلزال، فإنه من الضروري التأكد من عملية تريبط وتمكين التمديدات المختلفة لبقائها تعمل بشكل يضمن كفاءتها وقت حدوث الزلزال، فأى خلل فيها يؤدي إلى توقف مرافق المستشفى الحرجة أنظر الصور (22،23).

صورة (22): عدم التثبيت والتركيب الجيد للتمديدات الكهربائية في مستشفى الحسين الحكومي.

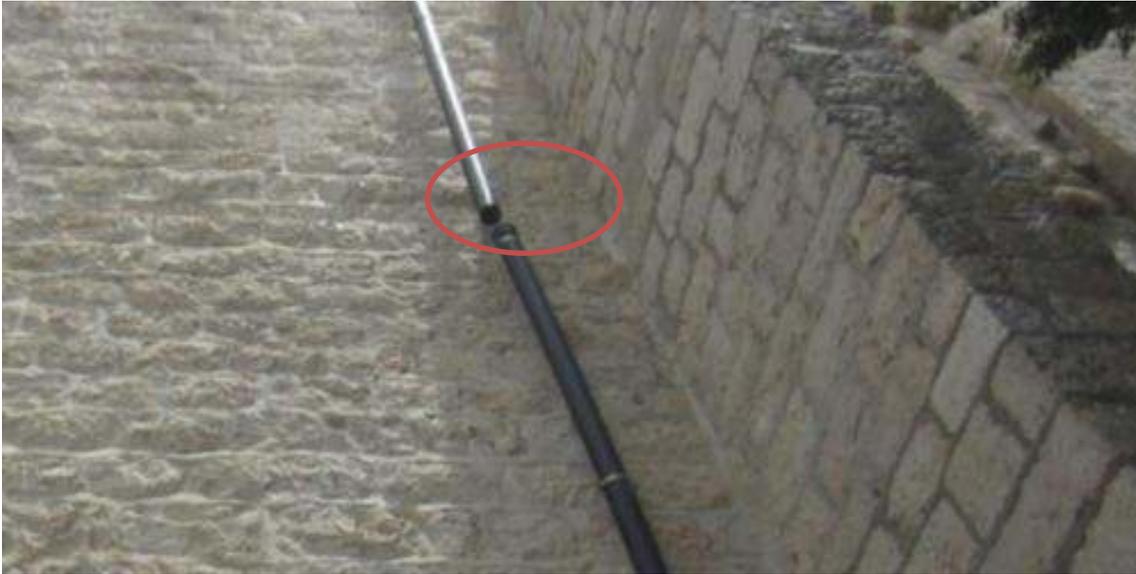
صورة (23): عدم التثبيت والتركيب الجيد للتمديدات الصحية في مستشفى الحسين الحكومي.

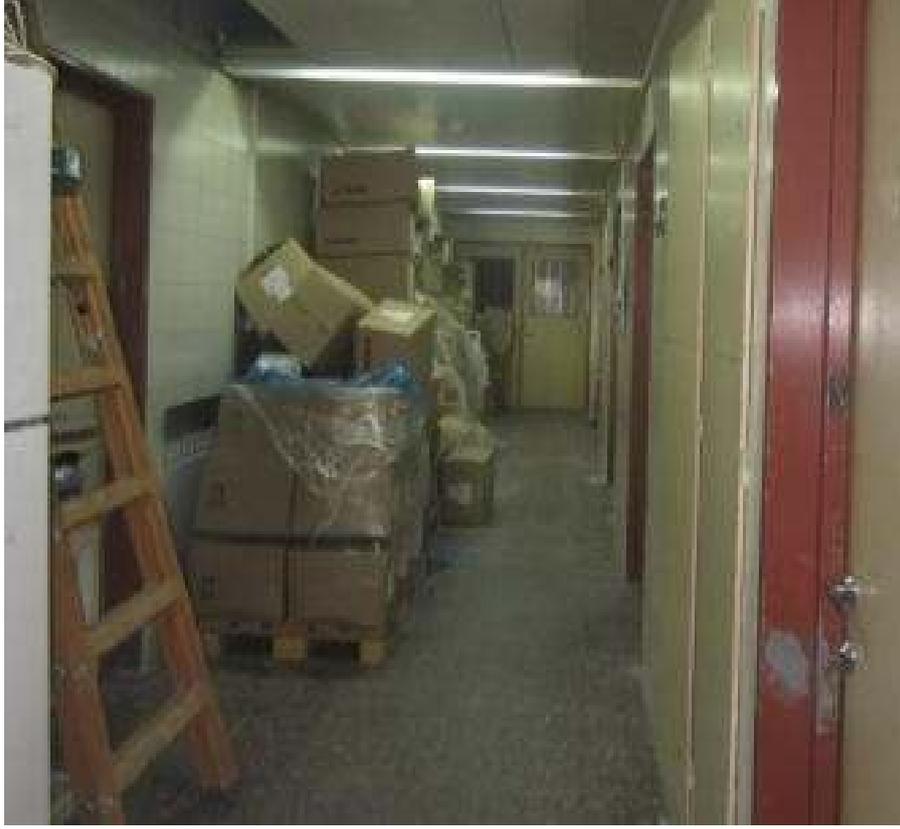
صورة (29): المعوقات في ممرات مستشفى الحسين الحكومي.

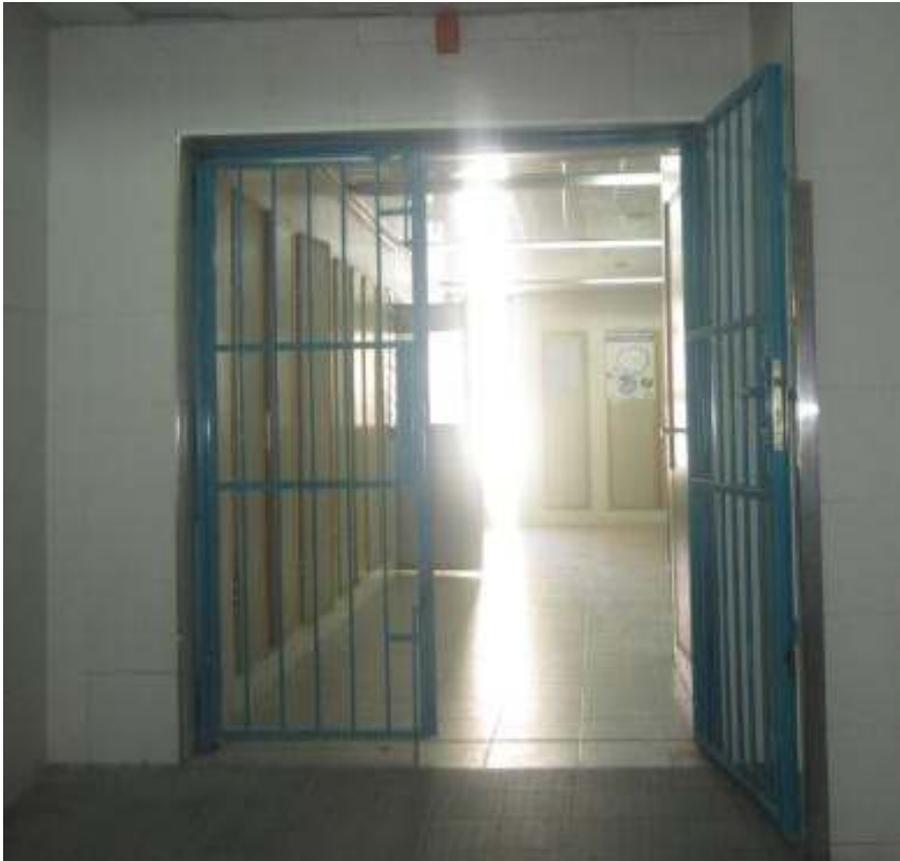
صورة (30): الأبواب الحديدية المستخدمة بكثرة في مستشفى الحسين الحكومي.

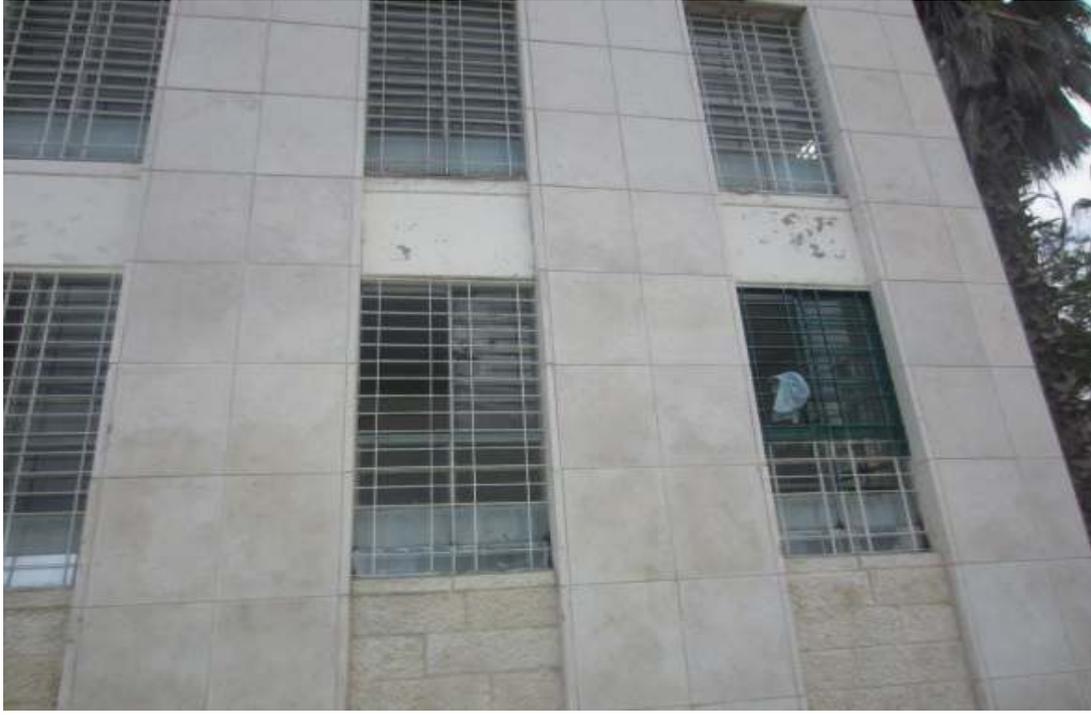
صورة (35): تداخل مواد البناء لواجهة المبنى الواحد بين الحجر والخرسانة في مستشفى د. محمد سعيد كمال

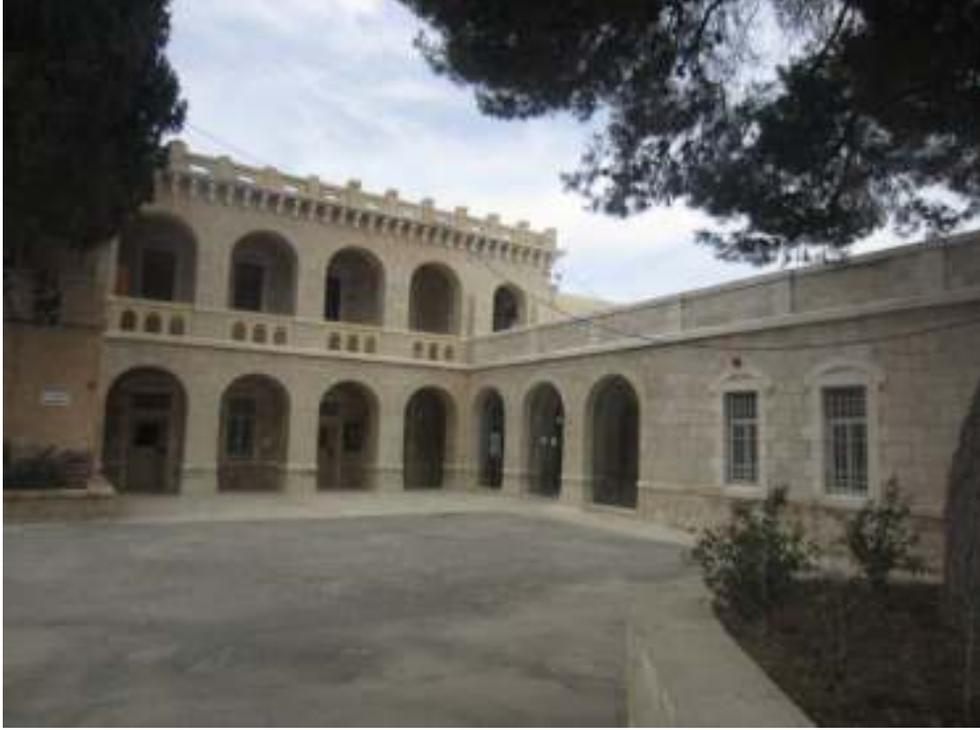
بناءً على الزيارة الميدانية، تبين أن جميع مباني المستشفى متماثلة رأسياً لدرجة كبيرة، باستثناء مبنى الإدارة فلا تماثل رأسي فيه بدرجة متوسطة، أنظر صورة (39)

صورة (39): عدم التماثل العمودي لمبنى الإدارة في مستشفى د. محمد سعيد كمال.

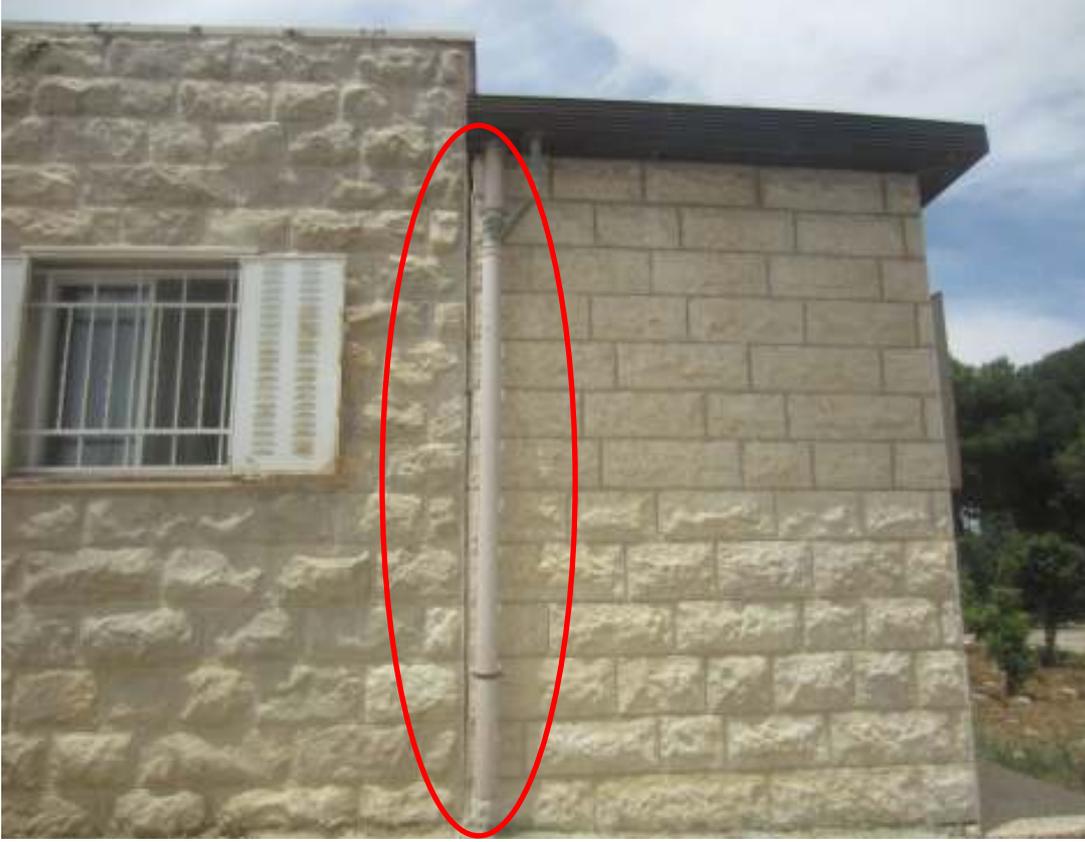
مباني المستشفى متباعدة نسبياً، وبذلك فلا حاجة لنا لفواصل زلزالية بينها، خاصة أنها لا تعتبر مبانٍ طويلة وهي مبانٍ بسيطة الشكل، باستثناء بعض المباني وبالأخص مبنى الإدارة الصليبي الشكل، ولأنه بناء قديم لا يوجد أي فاصل زلزالي فيه، رغم الحاجة لأكثر من فاصل بعرض 20 سم كحد أدنى، لكن الوضع الأسوأ هو خليط بعض المباني من أنظمة بناء مختلفة دون وجود أي فاصل زلزالي، أنظر صورة (40).

صورة (40): عدم وجود فاصل زلزالي بين مباني مستشفى د. محمد سعيد كمال،

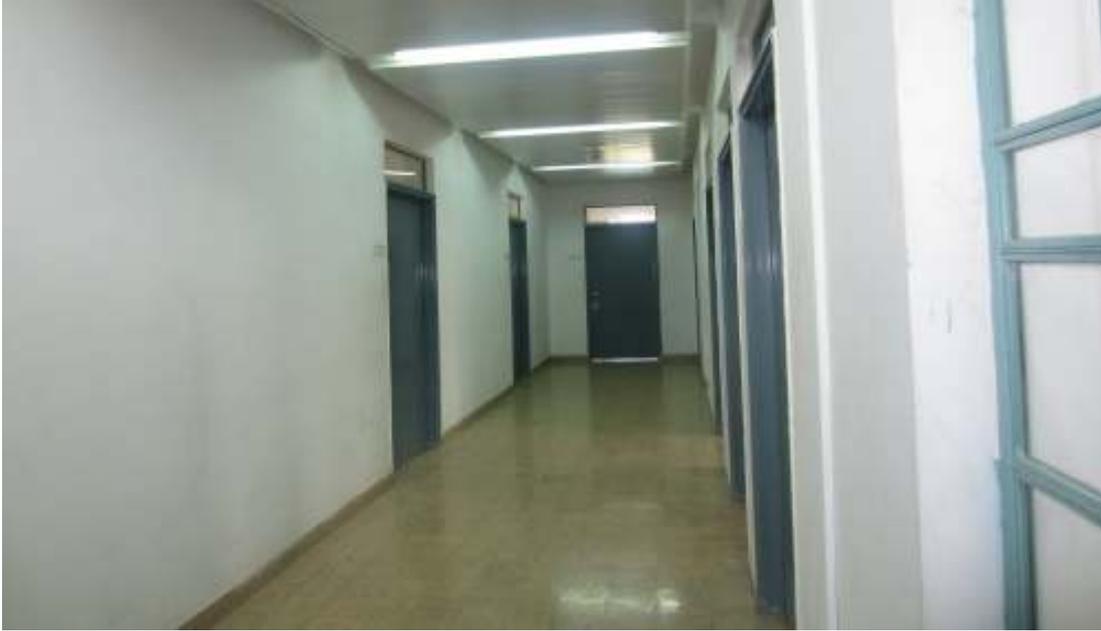
بالاطلاع على واقع الممرات و الأبواب في المستشفى من خلال الزيارات الميدانية، تبين أن المستشفى يحتوي على ممرات ضيقة نسبياً بناءً على ما ورد في الفصل الثالث، أنظر الصورة (50) كما أنه لا يحتوي على أبواب في الممرات عامة لكنها تنتهي بفتحات مغلقة.

صورة (50): احد الممرات في مبنى العلاج المؤقت في مستشفى د. محمد سعيد كمال. .

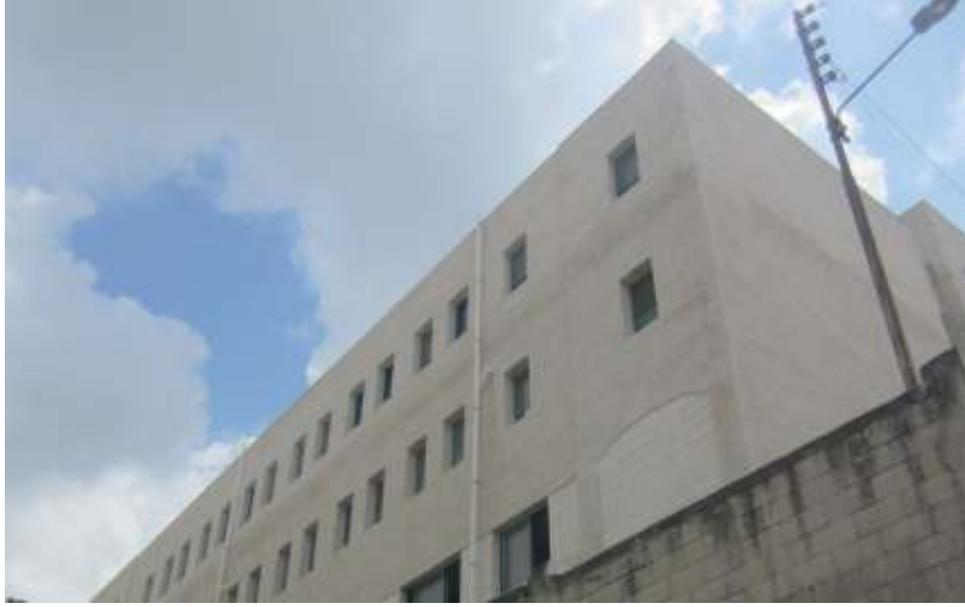
بالرجوع للواجهات الرئيسية وطريقة البناء والزيارة الميدانية، نرى وبوضوح تشكل لظاهرة الأعمدة القصيرة بنسبة متوسطة، أنظر صورة (58).

صورة (58): تشكل الأعمدة القصيرة في واجهات مستشفى د. ثابت ثابت الحكومي.

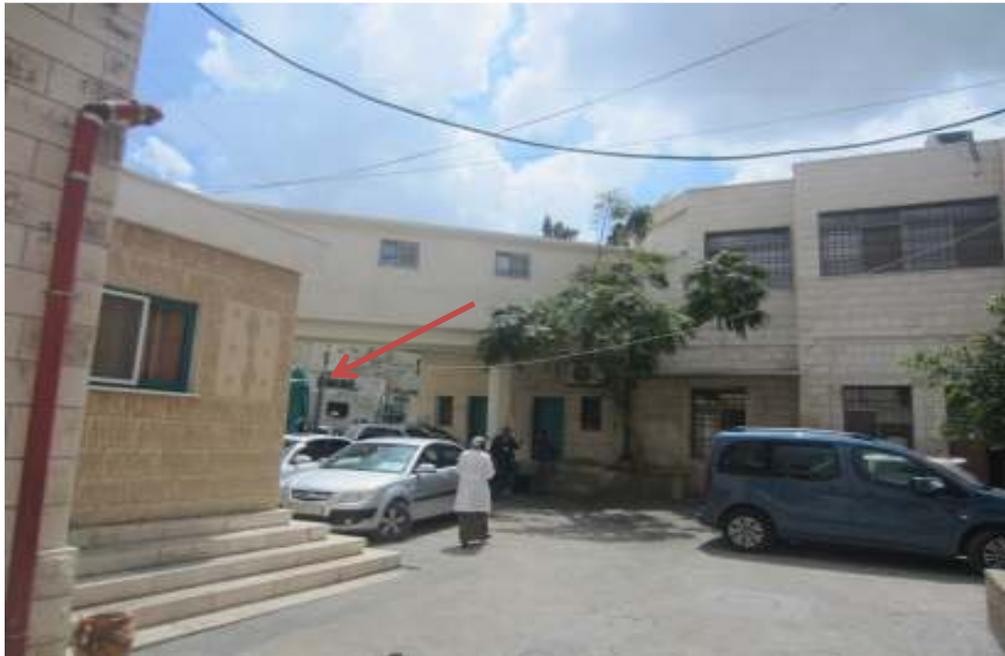
نجد أن المدخل الرئيسي غير آمن، بسبب وجود كثير من المعوقات أمامه وبالذات القنطرة الرابطة بين مبنى الإدارة ومديرية الصحة، وكذلك وجود الدرج المغلق و غير المستخدم. أنظر صورة (59).

صورة (59): المدخل الرئيسي لمستشفى د. ثابت ثابت الحكومي.

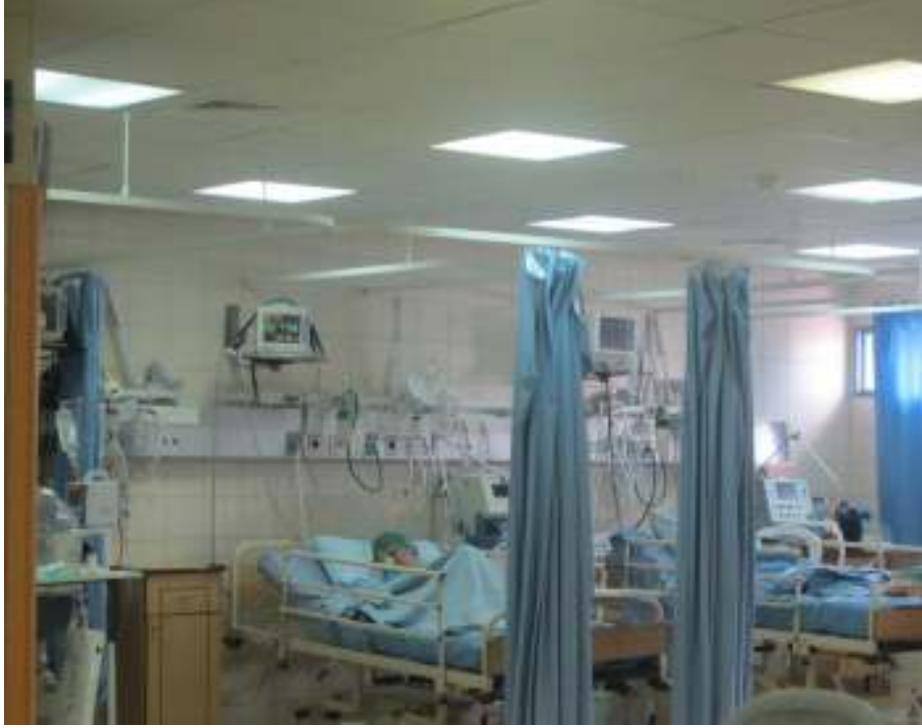
قطع الأثاث بكل المستشفيات غير مثبتة جيداً، أنظر صورة رقم (64).

صورة (64): عدم التثبيت والتركيب الجيد لقطع الأثاث في مستشفى د. ثابت ثابت الحكومي.

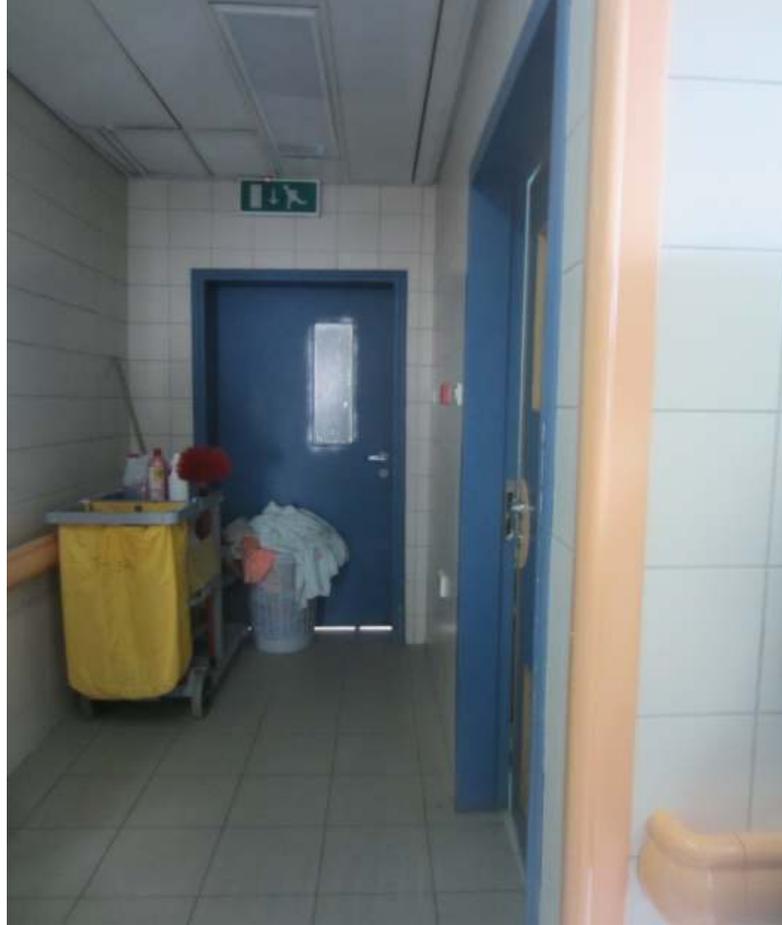
يوجد في المستشفى ككل درجي طوارئ في نهاية الممرات الرئيسية، يسهل الوصول إليهما، ولكنهما مغلقين كباقي المستشفيات، وكل منهما يوجد في نهاية ممر بعرض 2.15 متر وباب بعرض 90 سم فقط، أنظر الصورة (67).

صورة (67): احد أبواب درج الطوارئ في مستشفى د. ثابت ثابت الحكومي. .

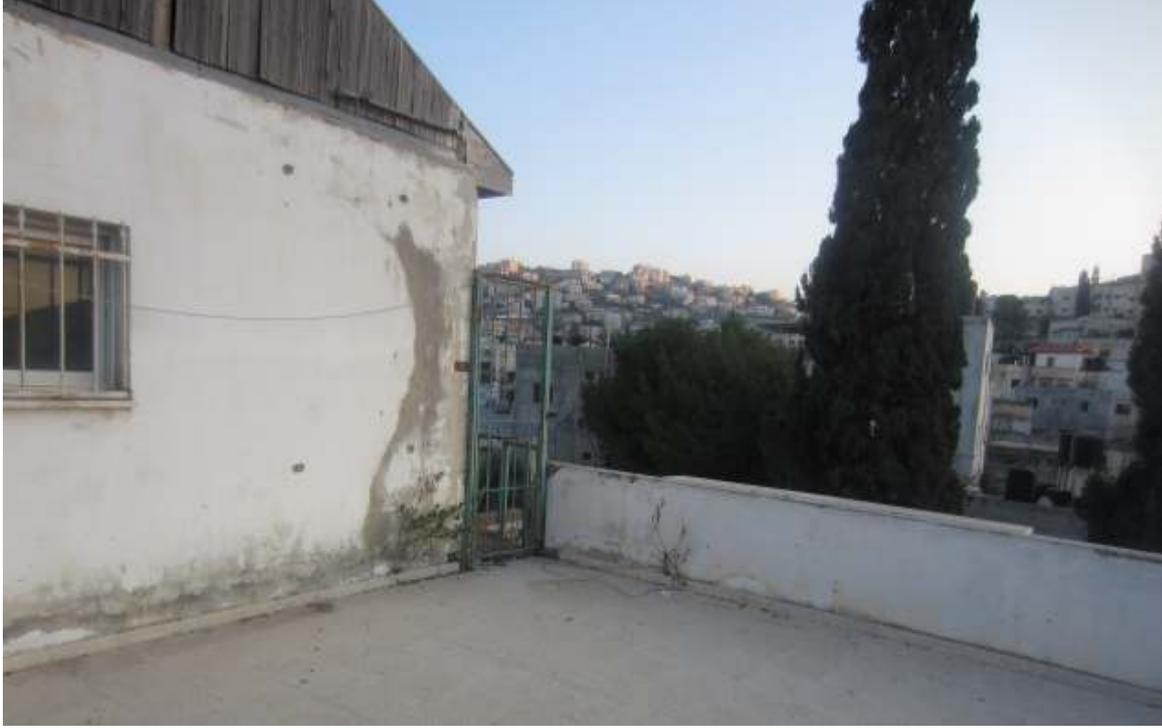
من خلال الاستطلاع الميداني تبين أن المبنى القديم ضعيف قليلاً مقارنة بالمبنى الحديث، وذلك بسبب طول فترة بناءه واستخدامه، أنظر صورة (74).

صورة (74): أحد الجدران في مستشفى د. سليمان خليل.

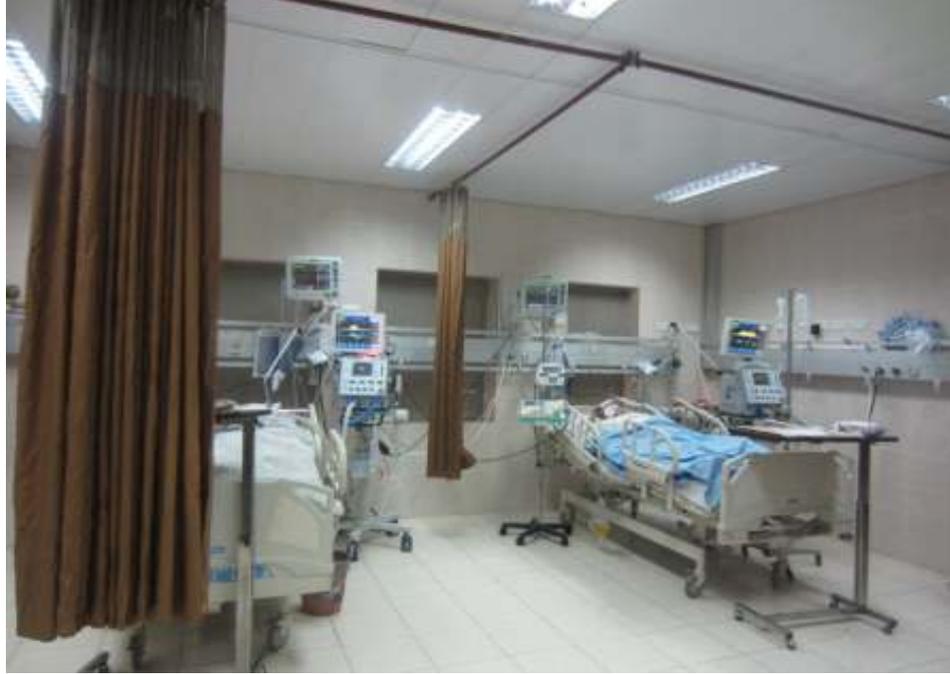
قطع الأثاث في كل المستشفيات غير مثبتة جيداً، أنظر صورة رقم (82،83).

صورة (82): عدم التثبيت والترتيب الجيد لقطع الأثاث في مستشفى د. سليمان خليل الحكومي

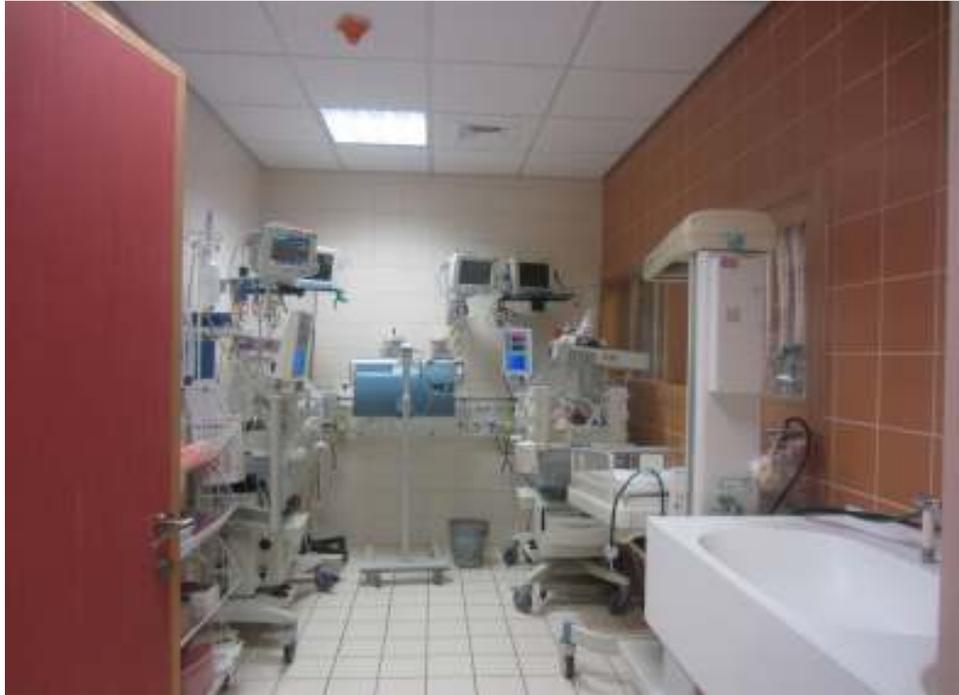
صورة (83): عدم التثبيت والترتيب الجيد لقطع الأثاث في مستشفى د. سليمان خليل الحكومي.

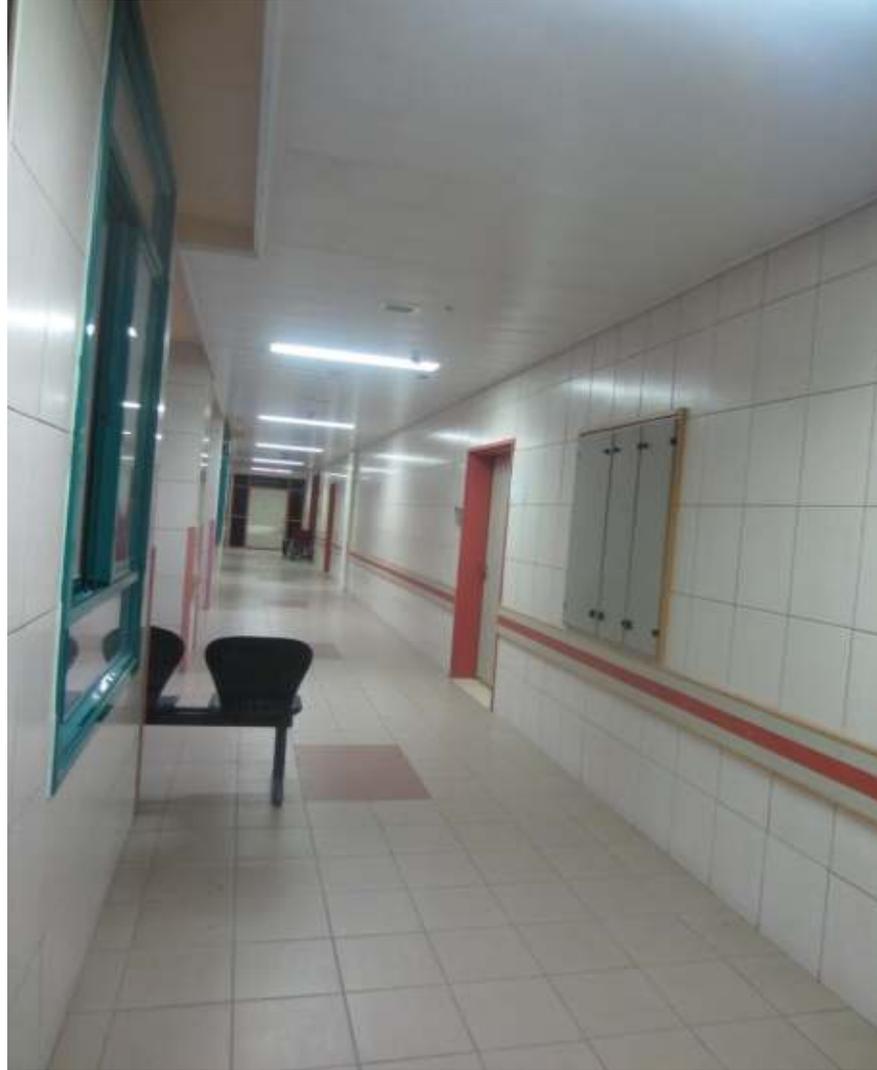
بالاطلاع على واقع الممرات و الأبواب في المستشفى من خلال الزيارات الميدانية، تبين أن المستشفى يحتوي على ممرات ضيقة نسبياً بناءً على ما ورد في الفصل الثالث، أنظر الصورة (88)، كما أنه لا يحتوي أبواب في الممرات عامة لكنها تنتهي بفتحات مغلقة وبها عوائق كثيرة، أنظر صورة (89). والأبواب الأخرى للغرف والفراغات تعتبر بعرض مناسب نسبياً، وهذا على خلاف باقي المستشفيات حيث يعتبر مؤشر جيد في حالات الإخلاء وإجراءات السلامة العامة لكنه غير مناسب من ناحية معمارية حيث أننا بحاجة لباب كل 30 متر بالممر للسيطرة بحالة حريق.

صورة (88): المعينات في ممرات مستشفى د. سليمان خليل الحكومي. .

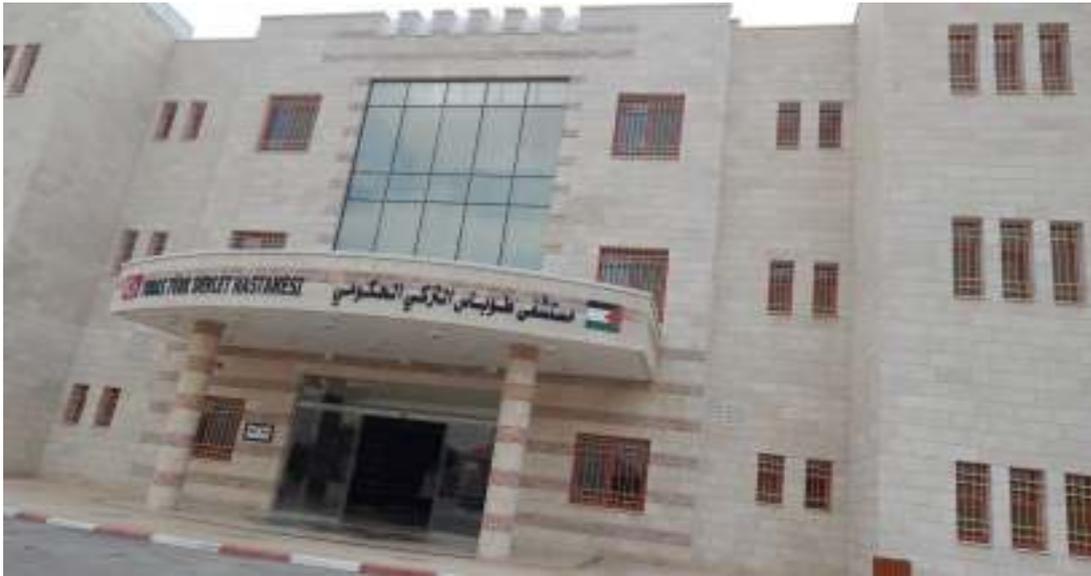
بالرجوع للواجهات الرئيسية وطريقة البناء والزيارة الميدانية، نرى وبوضوح تشكل لظاهرة الأعمدة القصيرة بنسبة عالية جداً، أنظر صورة (104).

صورة (104): تشكل الأعمدة القصيرة في واجهات مستشفى طوباس التركي الحكومي.

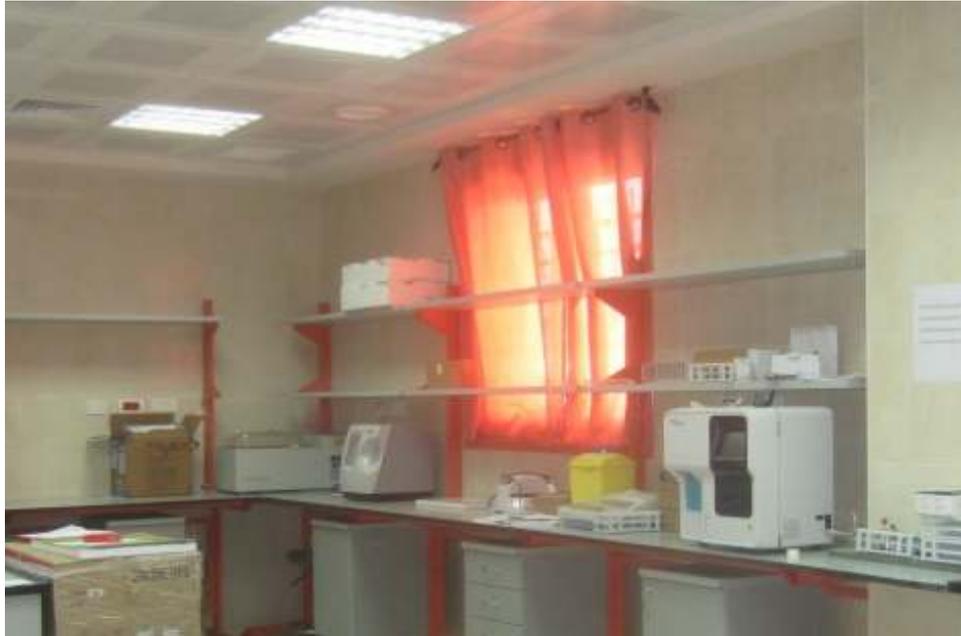
قطع الأثاث في كل المستشفيات غير مثبتة جيداً، أنظر صورة رقم (110).

صورة (110): قطع الأثاث المثبتة على احدى النوافذ في مستشفى طوباس التركي الحكومي.

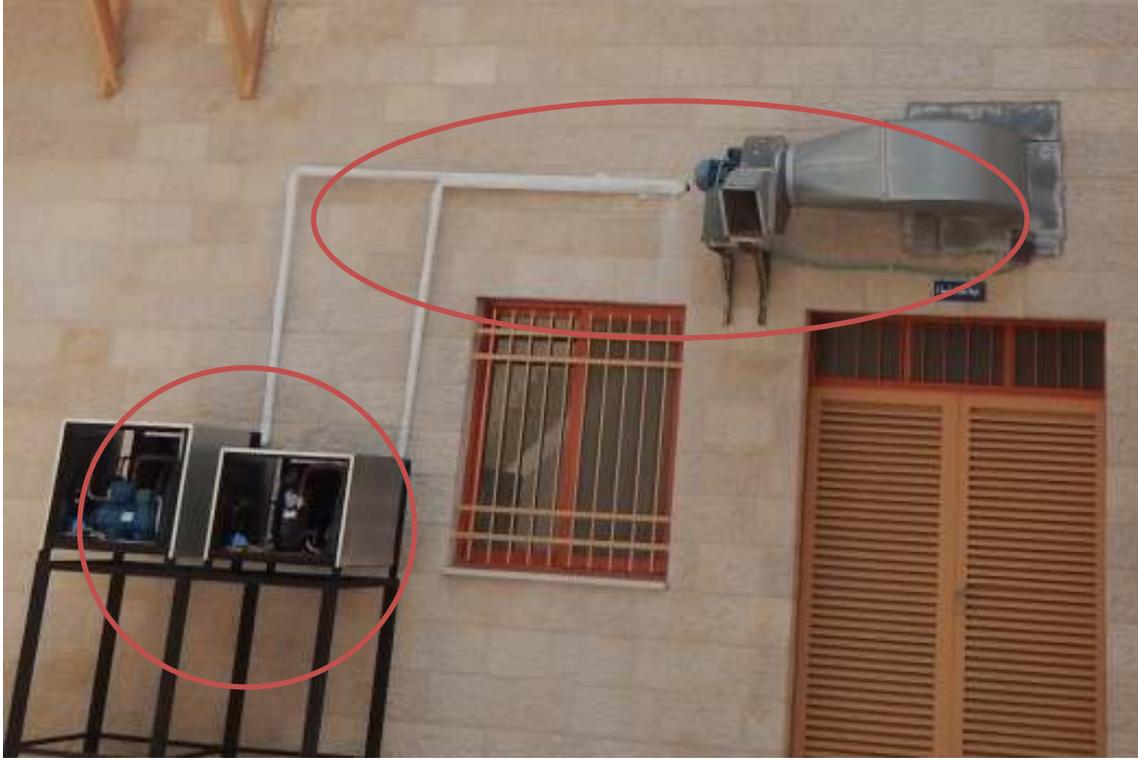
التمديدات الكهربائية والصحية غير مثبتة جيداً، أنظر الصورة (111).

صورة (111): عدم التثبيت والتركييب الجيد للتمديدات الكهربائية في مستشفى طوباس التركي الحكومي.

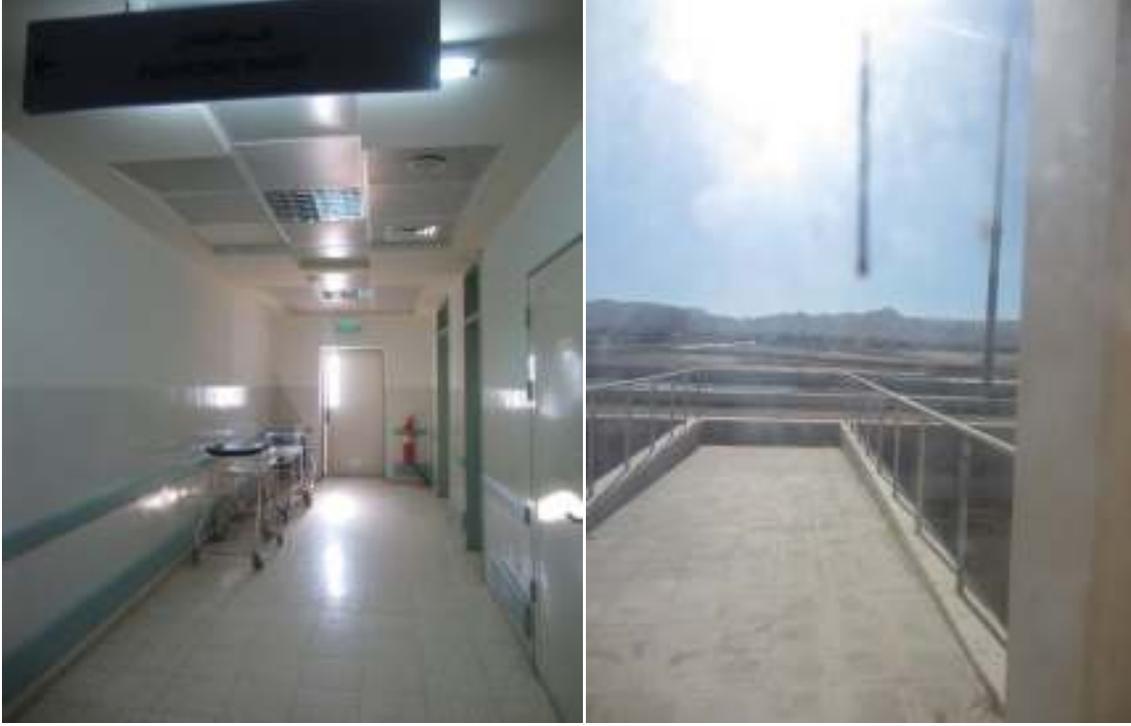
لا يوجد أي درج طوارئ للمستشفى. أنظر الصور (146)

صورة (146): احد أبواب درج الطوارئ وممر الهروب في مستشفى أريحا الجديد الحكومي. .

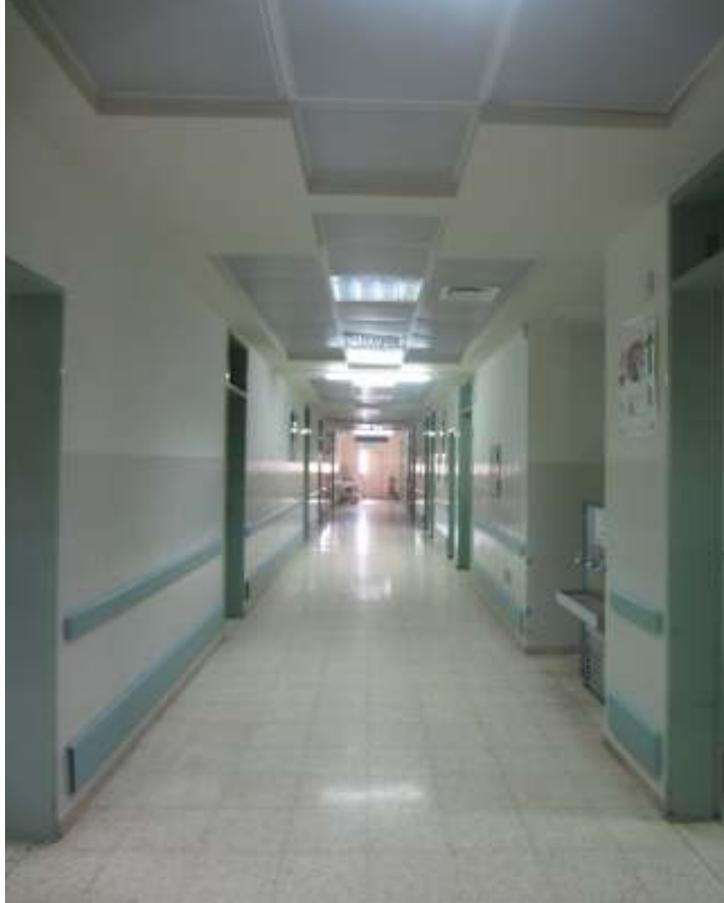
المستشفى لا يحتوي على اللوحات التحذيرية و الإرشادية لتساعد المرضى لمعرفة أماكن الخروج وأدراج الطوارئ والطريق إليها، أنظر الصورة (149).

صورة (149): خلو أجزاء في مستشفى أريحا الجديد الحكومي من أي لوحات إرشادية.

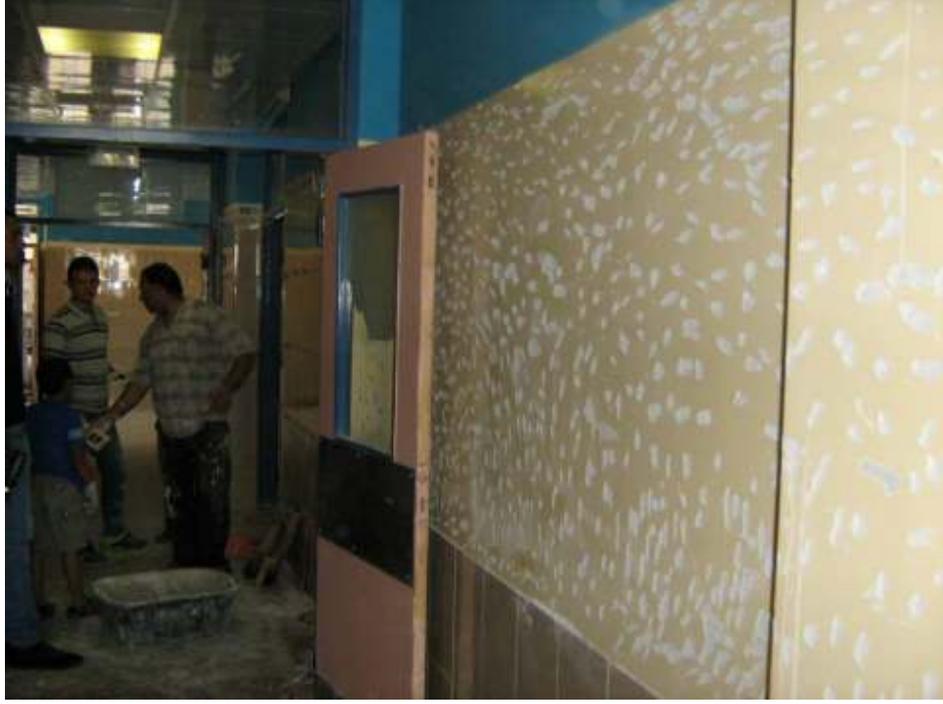
صورة (158): الحالة والتثبيت والتركيب السيئ للقواطع الداخلية في مستشفى يطا الحكومي

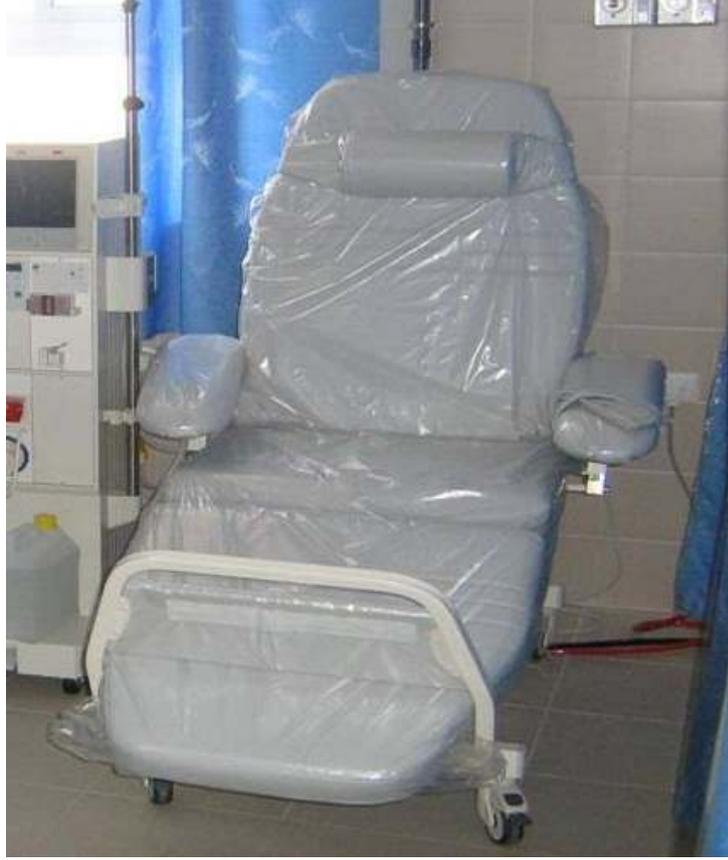
صورة (160): عدم التثبيت والتركيب الجيد لقطع الأثاث في مستشفى يطا الحكومي.

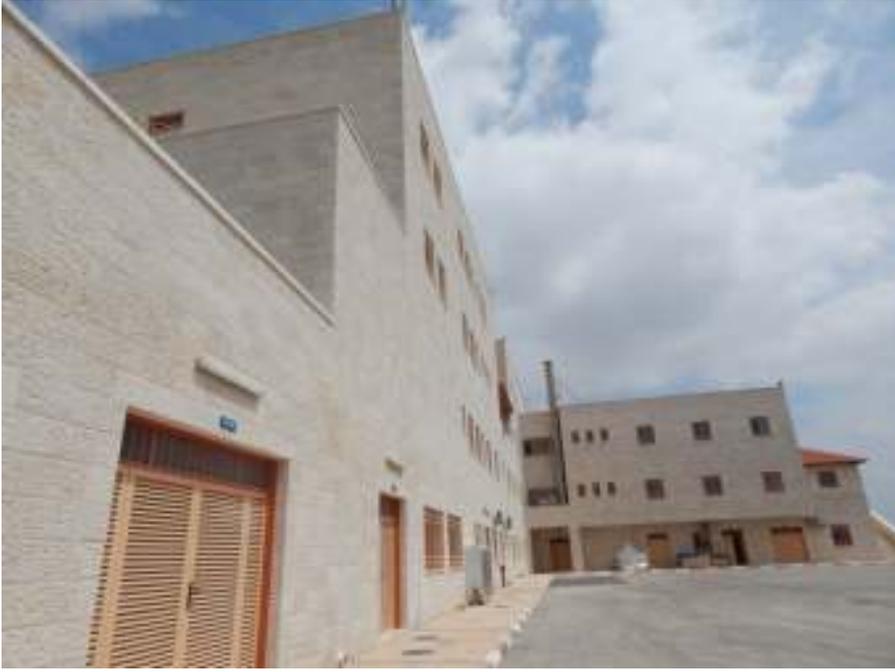
صورة: عدم التماثل العمودي في مبنى مستشفى طوباس

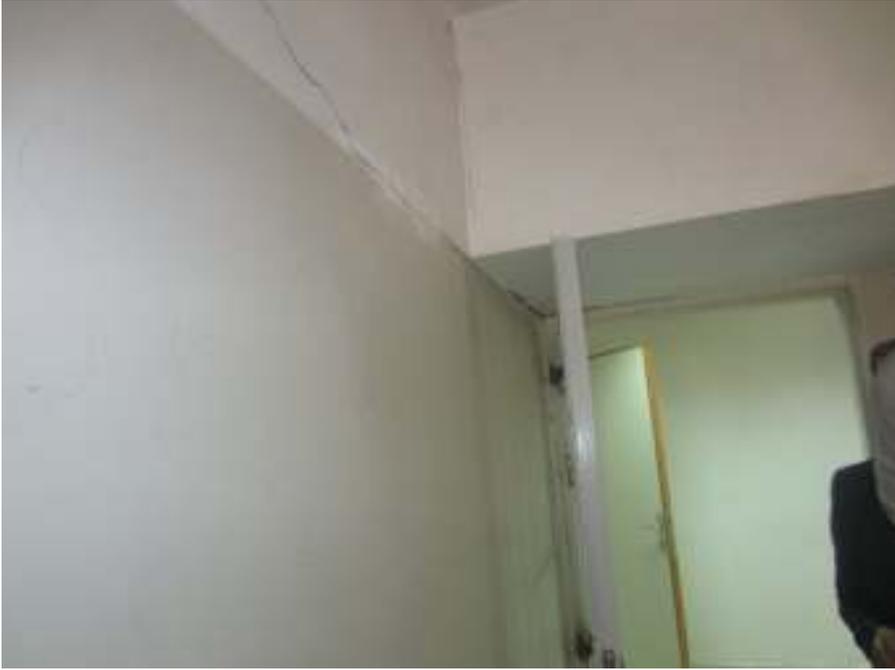
صورة: بعض الشروخ في احد مباني مستشفى بيت لحم
