الخصائص المعمارية للخانات الإسلامية - حالة دراسية: خان الوكالة في مدينة نابلس

Architectural Characteristics of the Islamic Caravanserais Case Study: Khanalwakalah in the City of Nablus

محمد عتمة

قسم الهندسة المعمارية، كلية الهندسة، جامعة النجاح الوطنية

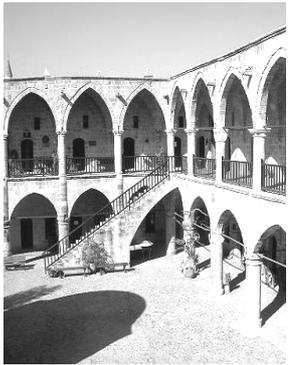
<p>٥. مخازن لتخزين البضائع، وتوجد داخل الخان مطلة على الفناء، تعلوها طوابق سكنية مخصصة لسكن التجار الأجانب بغرض الإقامة بجوار بضائعهم. كل طابق مكون من حجرة استقبال ومطبخ تعلوه غرفة للمعيشة. يظهر في الشكل الفناء الداخلي للخان العظيم في شمال مدينة نيقوسيا- قبرص. ويظهر فيه المخازن في الطابق الأرضي والغرف السكنية في الطابق الأول.</p> <p>(2010, "Northern Nicosia", http://www1.american.edu/dlublin/travel/nicosia_n.html)</p>

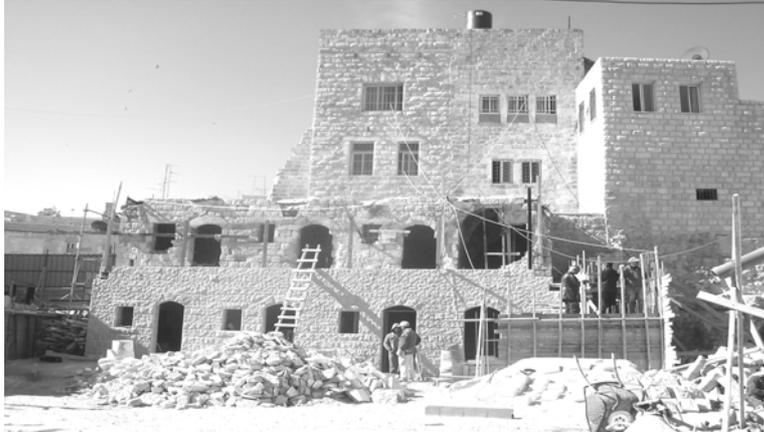
بعد ذلك قامت بلدية نابلس باستملاكه من "آل عرفات" وهي آخر عائلة امتلكت الخان من أجل ترميمه والاستفادة منه كمشروع شكل رقم (٢-٢): الواجهة الشمالية الداخلية لخان الوكالة أثناء الترميم (الباحث) تجاري يخدم مدينة نابلس (عاصي وآخرون، ٢٠٠٦، ص٣)، بعد أن حصلت على دعم مالي من الإتحاد الأوروبي عن طريق اليونسكو، وتم البدء بتنفيذ المشروع عام ٢٠٠٥ ولا يزال العمل مستمرا حتى تاريخ إعداد هذا البحث. شكل رقم (٢-٢).

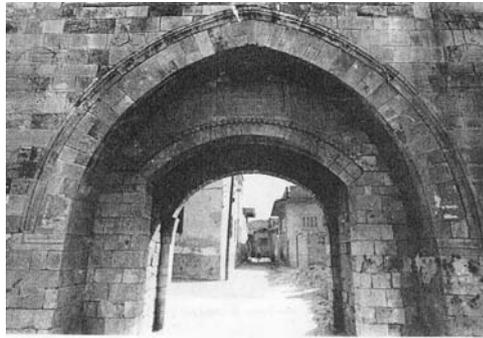
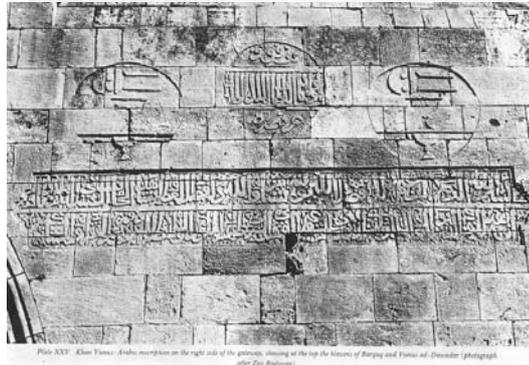
Plate XXIV A. Khan Yunus: the main gateway of the Khan (right).

Plate XXX. Khan Yunus: Arabic inscription on the right side of the gateway, showing at the top the names of Barqay and Yunus ad-Dawadar (photograph after Sir Roden).

شكل (١١-٢): صورة توضح زخارف الواجهات الخارجية، والمدخل الرئيسي لخان يونس في غزة. (Abu Khalaf, 1982, p178).

بعد أن تناول الباحث أهم الخصائص المعمارية لمبنى خان الوكالة، تجدر الإشارة هنا إلى أن بعض العناصر الجمالية الأخرى والتي وجدت بكثرة في الخانات الإسلامية، مثل المقرنصات فوق المداخل والزخارف فوق الفتحات-جدول رقم (٢-١)- ، لم توجد بكثرة في خان الوكالة، حيث وجد القليل فقط من الأشكال الزخرفية البسيطة فوق المدخل المهدم حالياً. يمكن ان يتضح الفارق لو قورن خان الوكالة ببعض خانات فلسطين الأخرى كخان يونس مثلاً. شكل رقم (٢)- (١١).
