تحليل وتقييم مشاريع إعادة تأهيل قصور قرى الكراسي في فلسطين

قدمت هذه الأطروحة استكمالاً لمتطلبات درجة الماجستير في الهندسة المعمارية بكلية الدراسات العليا في جامعة النجاح الوطنية في نابلس، فلسطين.

تحليل وتقييم مشاريع إعادة تأهيل قصور قرى الكراسي في فلسطين Analyzing and evaluating the palaces rehabilitation projects of the throne villages in Palestine

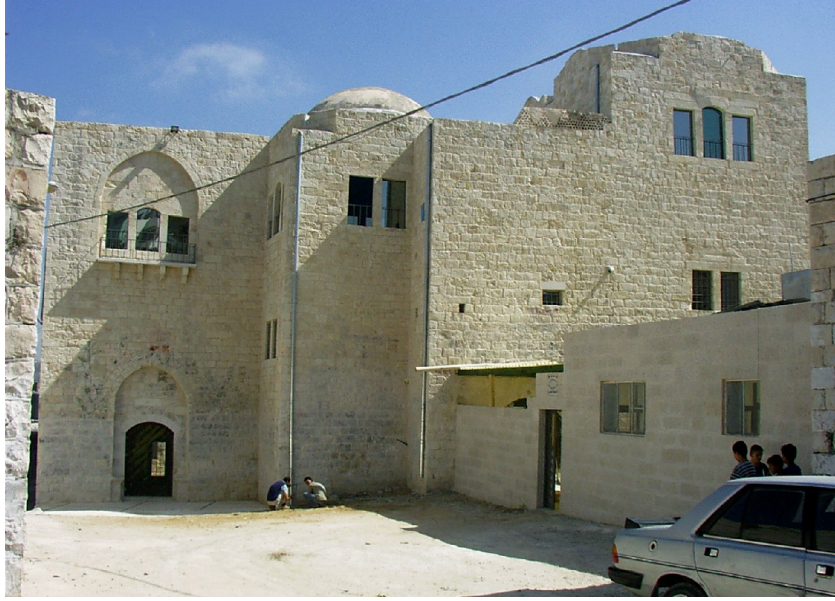
شكل رقم (12): صورة توضح الجدران العالية والفتحات الخارجية والمدخل والتسقيف في قصر القاسم.
المصدر: الظاهر، 2006.

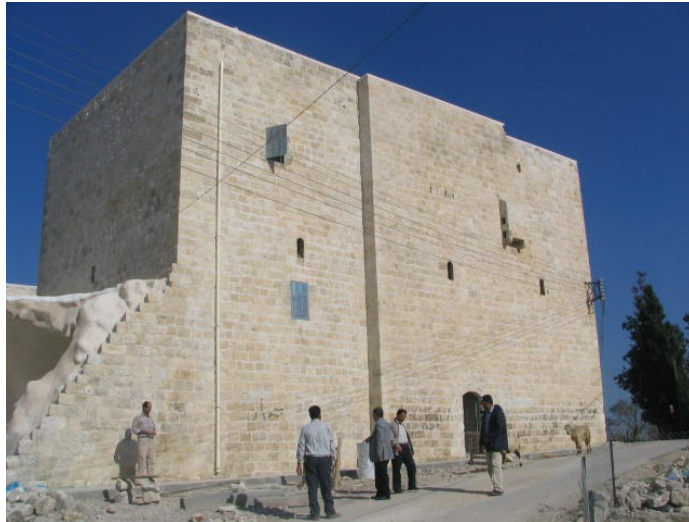
شكل رقم (13): صورة توضح الجدران العالية والفتحات الخارجية في قصر الجبوسي، كور.
المصدر: أبو علي، 2006.

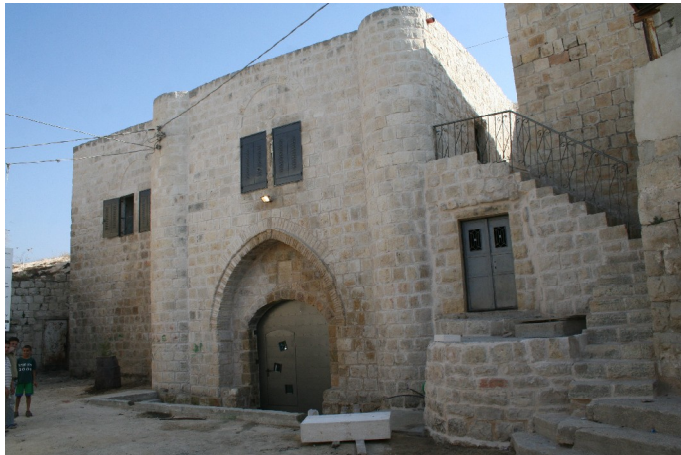
شكل رقم (15): صور توضح واجهة المدخل وتظهر فتحات الشبابيك المجوز وأقواس المدخل المدبب والموتور والنقش الحجري والباب الخشبي والخوذة والمكسلتين في اليمين قصر سحويل، عبوين، وفي اليسار قصر ابن سمحان، رأس كركر. المصدر: أرشيف رواق.

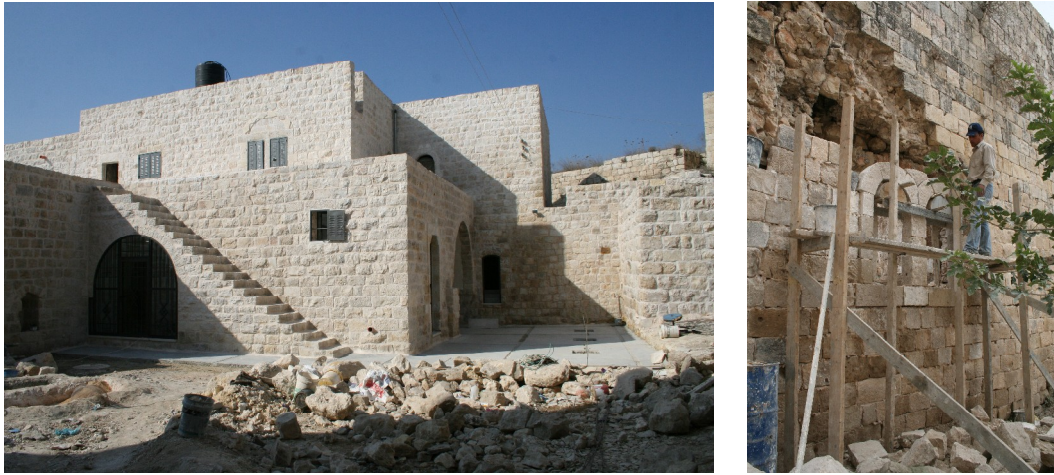
يجب قبل كل شيء وقف أعمال الهدم والتدمير للمباني التاريخية، أي وقف كافة الأعمال التي لا يمكن إزالة تأثيرها السلبي على المباني التاريخية، وهذا يستدعي التدخل السريع الذي يمكن أن يكون تدخلاً طفيفاً، ولكن يؤدي إلى نتائج باهرة، فمثلاً تقديم نماذج لمبان جرى تأهيلها في المراكز التاريخية، وذلك في سبيل المساهمة بالتنمية الاجتماعية والاقتصادية خاصة للريف الفلسطيني*، أو ممكن أن يكون عن طريق الترميم الوقائي، وذلك لمركز تاريخي كامل (الجنر التاريخي لمدينة أو قرية)، أو لجزء منه (حارة أو حي)، ويهدف هذا الترميم إطالة عمر المباني التاريخية والحفاظ على نسيجها المعماري في انتظار الظروف الاجتماعية والاقتصادية الملائمة لتنفيذ أعمال الترميم والتأهيل الشاملة كما تم في مشاريع قلعة سحويل في عبوين وقصر الكايد في سبسطية وقصر ابن سمحان في رأس كركر.

شكل رقم (51) : صورة توضح الترميم الوقائي في قلعة سحويل إلى اليمين وفي قصر ابن سمحان. المصدر: أرشيف رواق.

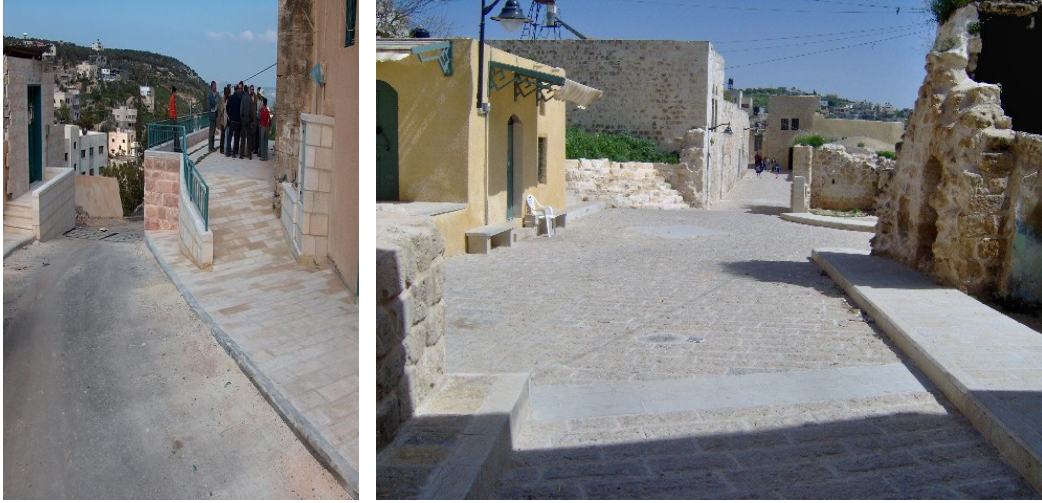
تختلف طبيعة التدخل والمنهجية المتبعة بالتنفيذ باختلاف طبيعة المشروع وخصوصية كل منطقة، حيث إن نسبة العمل الأكبر في مشروع إحياء البلدة القديمة في برقين كانت مرتبطة في البنية التحتية وعمليات التجميل للجدران الإسمنتية والطريق من أحواض وأرصعة وأنشطة مختلفة على طول الطريق كألعاب الأطفال والمقاعد، لذا فقد كان التركيز على اختيار المواد التي تخدم لفترة أطول دون الحاجة إلى صيانة كالحجر والباطون المسلح، مع مراعاة انسجام الشكل مع المحيط الذي يزدهر بالطبيعة التراثية.

شكل رقم (52): صورة توضح طبيعة التدخل والمعالجة (جدران، أرضيات، أرصفة، كهرباء) مع مراعاة الطبيعة التراثية على اليمين محيط قصور عبد الهادي في عرابة وإلى اليسار الطرقات في برقين.
المصدر: أبو علي، 2006.

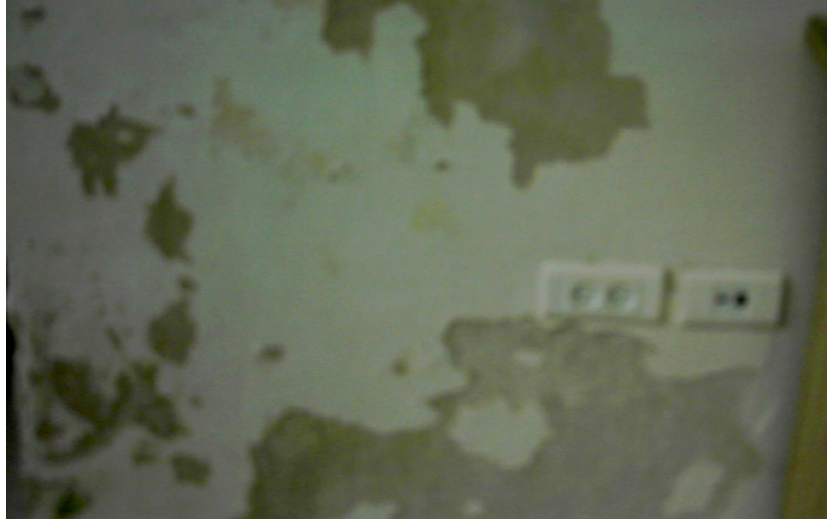
شكل رقم (59): صورة توضح الأضرار الحاصلة في قصر القاسم وعدم وجود صيانة دورية. المصدر: الظاهر، 2007.

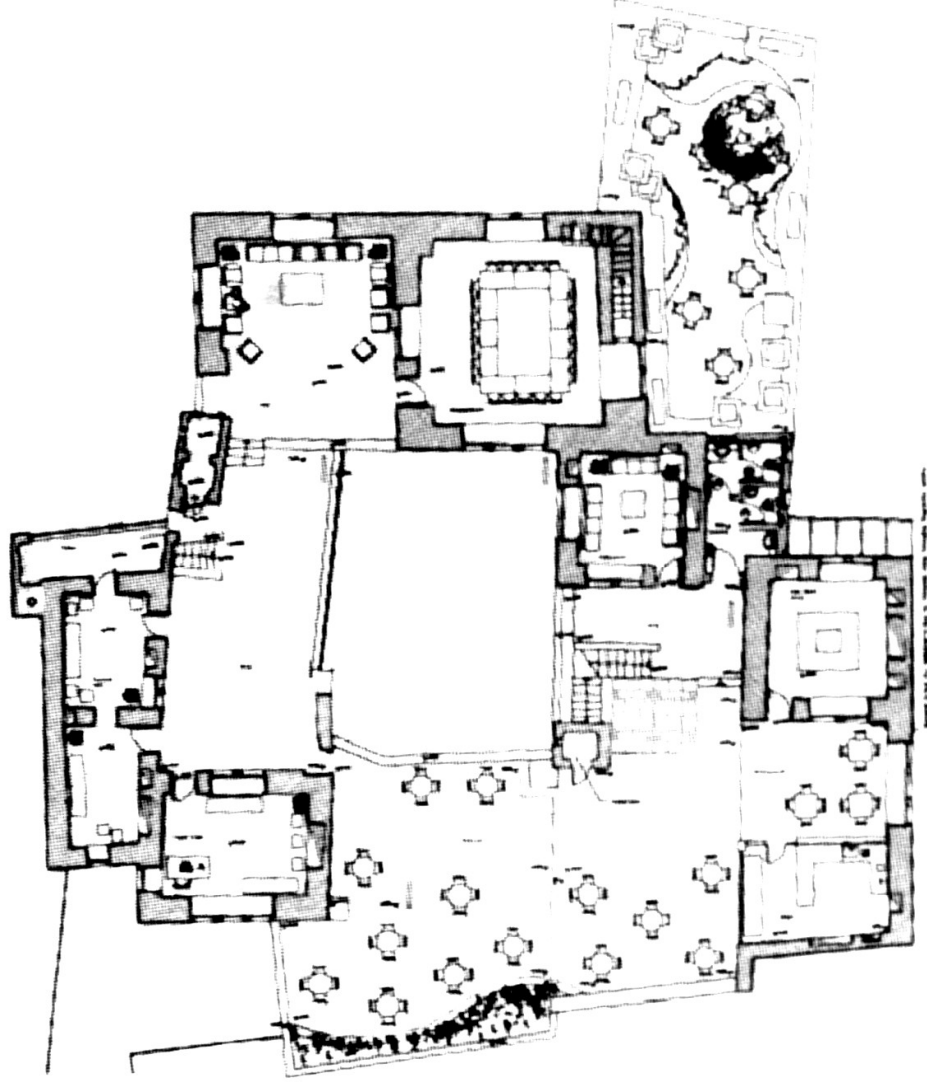
شكل رقم (71): مخطط إعادة استخدام الطابق الأول لقصر عبد القادر عبد الهادي.
المصدر: مكتب حبش الاستشاري.

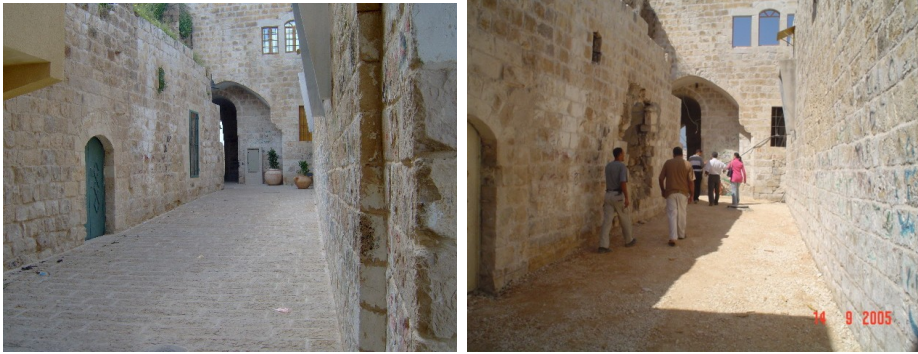
شكل رقم (72): صورة توضح تكملة الأحجار الناقصة، في اليمين قبل المعالجة وإلى اليسار بعد المعالجة.
المصدر: أبو علي، 2006.

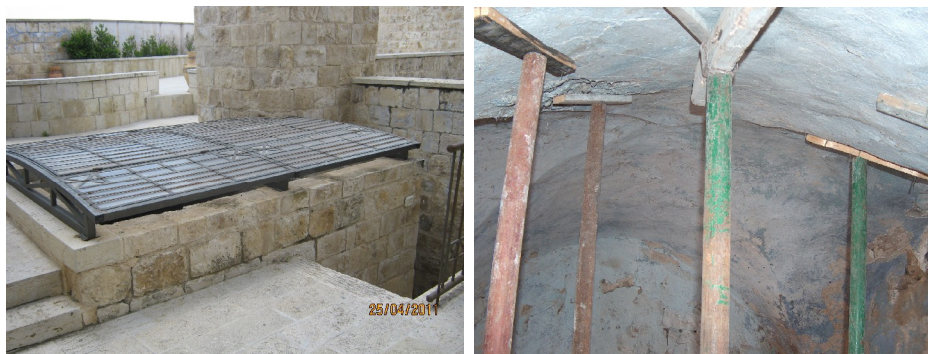
شكل رقم (73): صورة توضح تدعيم الأسقف في يمين الشكل والى اليسار معالجة عن طريق إضافة سقف من الحديد و(الفيبر غلاس).
المصدر: أبو علي، 2006.

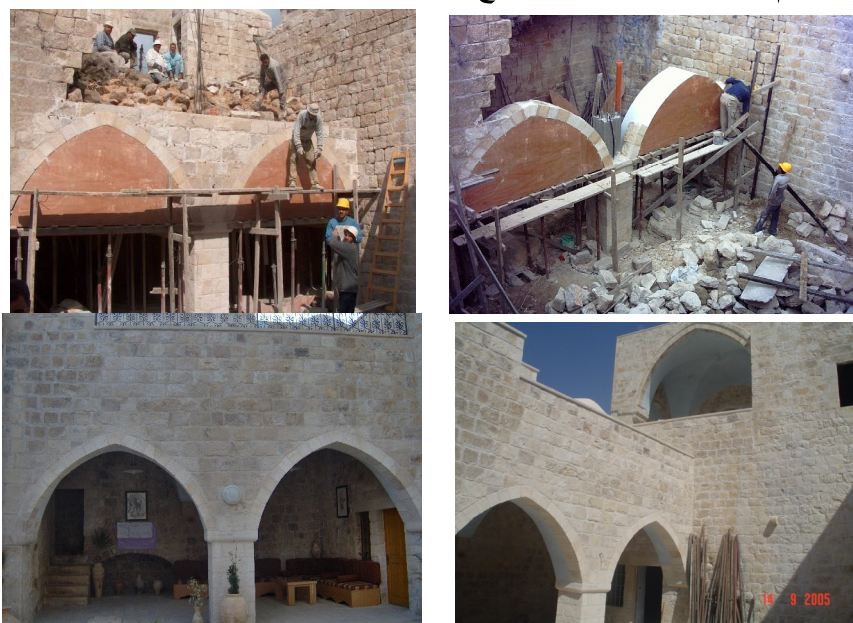
شكل رقم (74): صورة توضح تكملة الأقواس وتميز الحجر الحديث المضاف عن الحجر القديم وذلك للحفاظ على الأصالة العلمية في عملية الترميم.
المصدر: أبو علي، 2006.

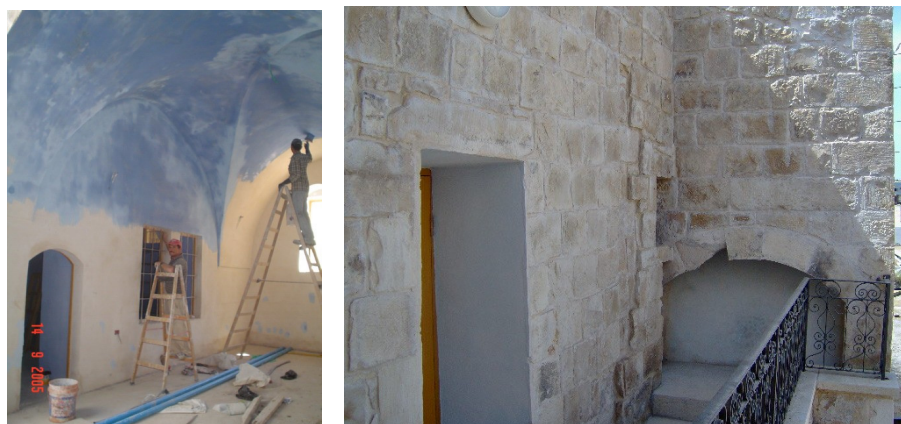
شكل رقم (75): صورة توضح كيفية معالجة تصدع في الواجهة الحجرية، وطريقة التعامل مع القسارة الجيرية. المصدر: أبو علي، 2006.

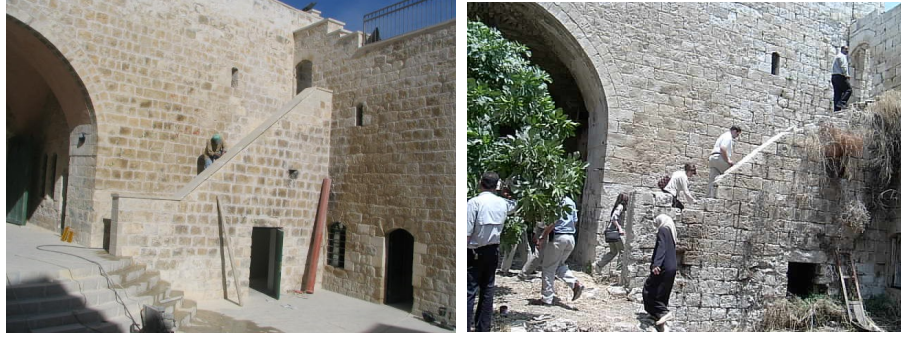
شكل رقم (76): صورة توضح أعمال معالجة الحجر من إكمال أحجار ناقصة إلى إزالة الأعشاب من بين الحجر. المصدر: أبو علي، 2006.

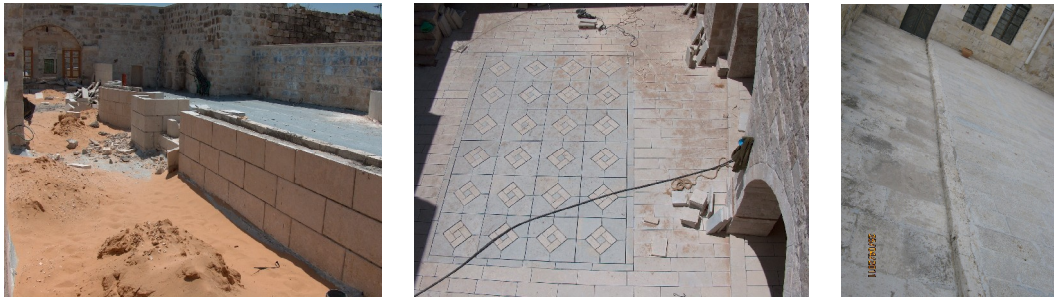
شكل رقم (77): صورة توضح عزل الأرضيات بلقائف الزفتة إلى اليسار قبل تبليطها ببلاط جديد إلى جانب البلاط القديم.

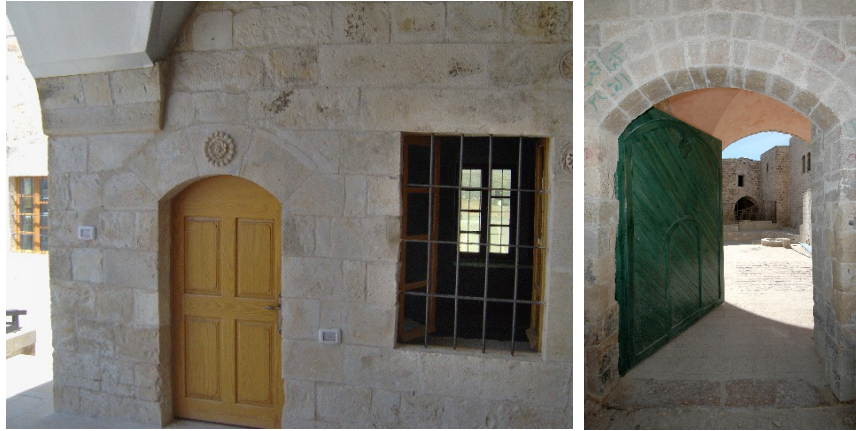
شكل رقم (79): صورة توضح تصميم الأبواب الخشبية وفي اليسار تظهر باب خشبي وزخارف فوق الباب وأيضاً طريقة معالجة السقف المتهدم عن طريق إضافة الحديد و(الفير غلاس).
المصدر: أبو علي، 2006.

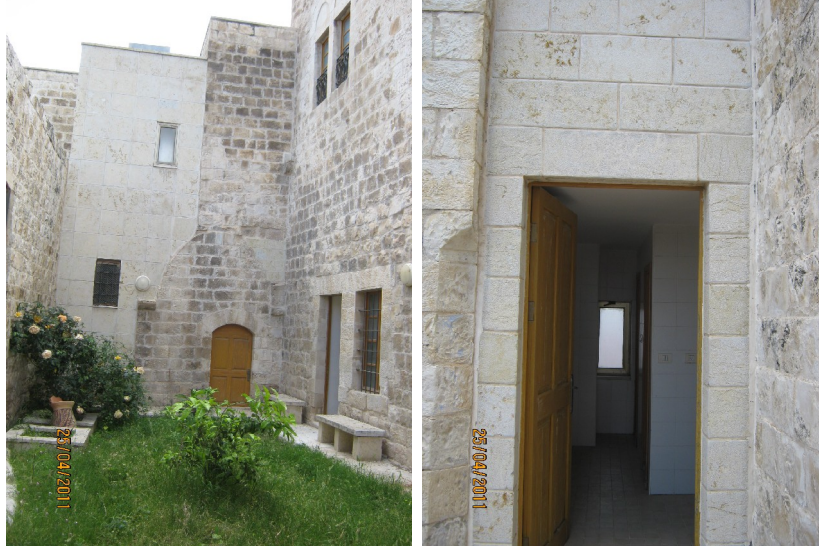
شكل رقم (88): صورة توضح جدران الحمامات المضافة في قصر عبد القادر عبد الهادي.
المصدر: الباحث.

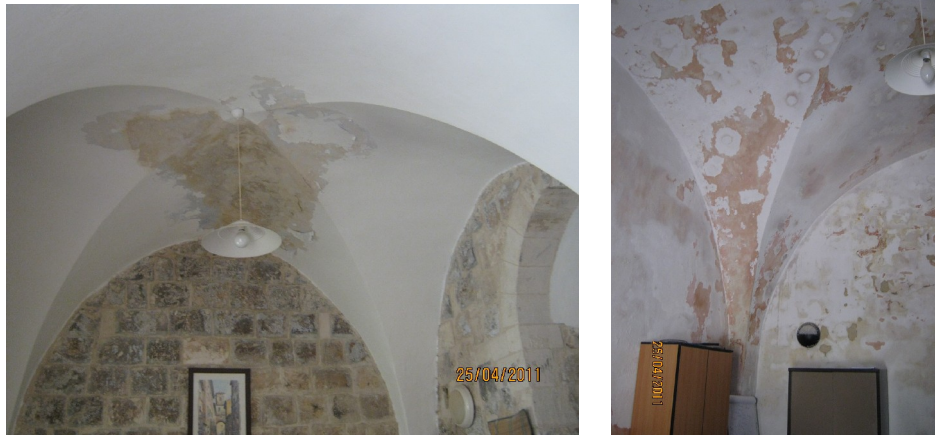
شكل رقم (89): صورة توضح الرطوبة نتيجة تسرب المياه إلى الداخل.
المصدر: الباحث.

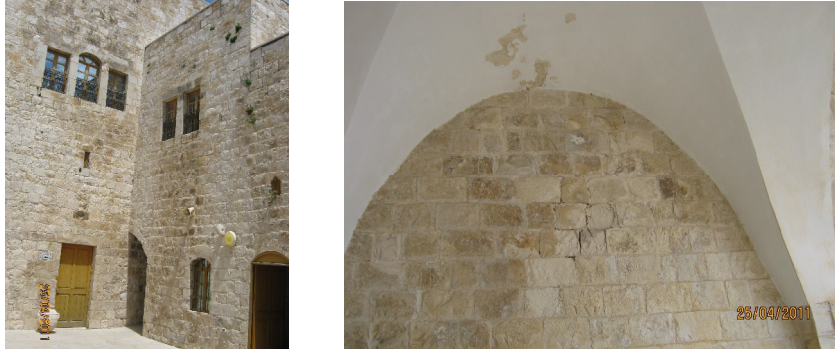
شكل رقم (90): صورة توضح امتصاص الحجر للماء وظهور الأملاح والأعشاب وتفتت الحجر.
المصدر: الباحث.

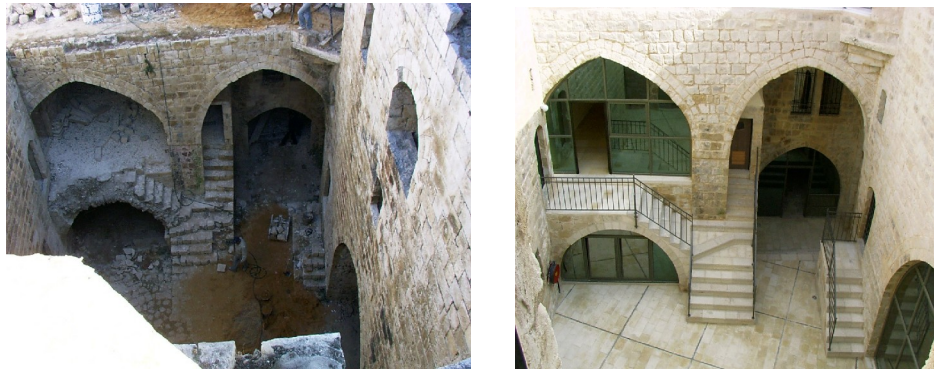
شكل رقم (126): صورة توضح الإضافات على واجهات الفناء الداخلي حيث تم ترميم الأدرج وإضافة حراسات حديدية و تم إضافة أبواب من الزجاج والألمنيوم والخشب والحديد وتظهر شكل البلاط الجديد في الفناء.
المصدر: الظاهر، 2006.

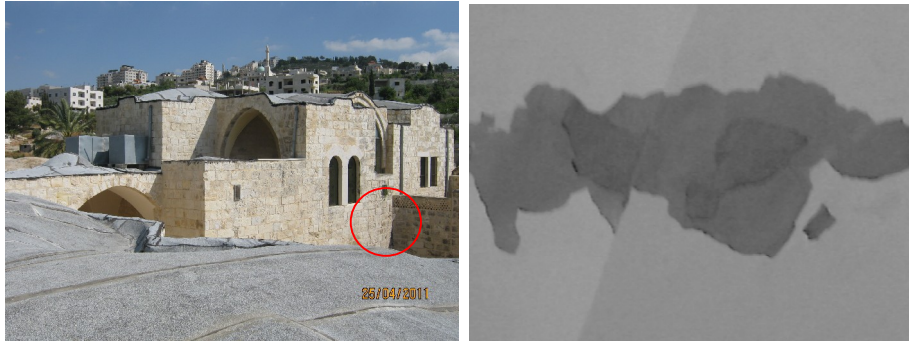
شكل رقم (133): صورة توضح انسلاخ الوجه الأخير للقصاره في إحدى الغرف وإلى اليسار ظهور بعض الإعتشاب الصغيرة على الواجهة الحجرية وتظهر شكل خزانات المياه على السطح.
المصدر: الباحث.
