## إحياء وتطوير البلدة القديمة في عنتابا

قدمت هذه الأطروحة استكمالاً لمتطلبات درجة الماجستير في التخطيط الحضري والإقليمي بكلية الدراسات العليا في جامعة النجاح الوطنية في نابلس، فلسطين

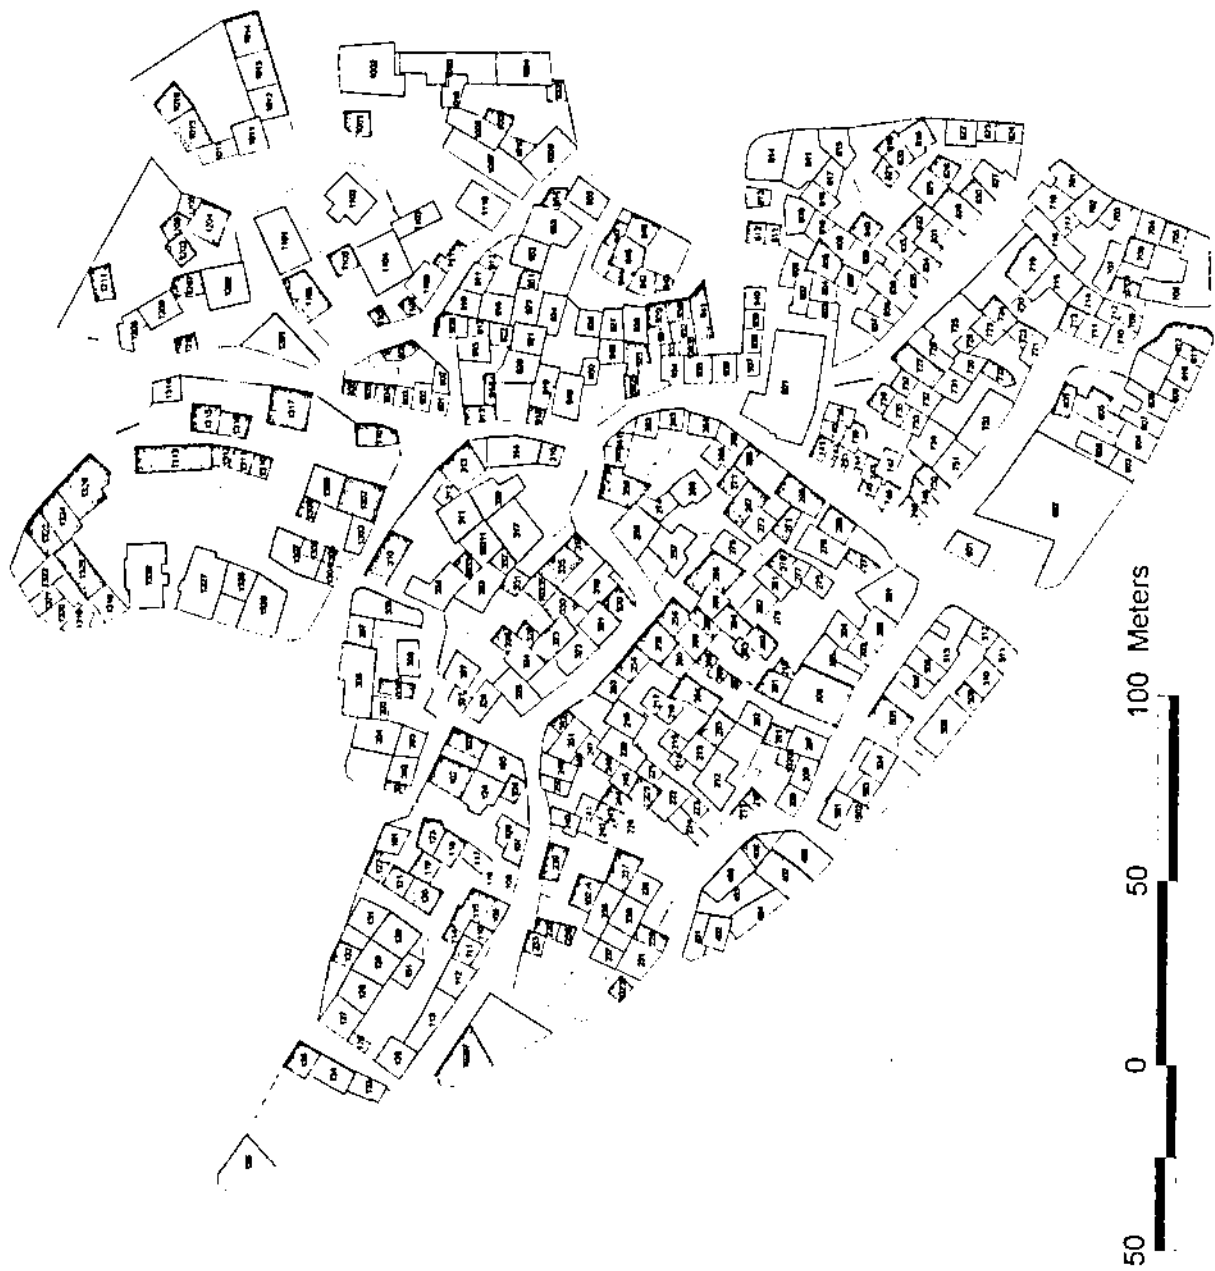
NO. OF FLOORS  
OCT2002

يبين الشكل رقم (5-4) ارتفاعات المباني، حيث بلغ عدد المباني المكونة من طابق واحد 173 مبنى، أما المباني المكونة من طابقين فبلغ عددها 195 مبنى، وتقل المباني المكونة من ثلاث طوابق ليصل الرقم إلى 58 مبنى، أما الأربعة طوابق فهي أربعة مبان، كما ان هناك أربعة مبان مهدومة.

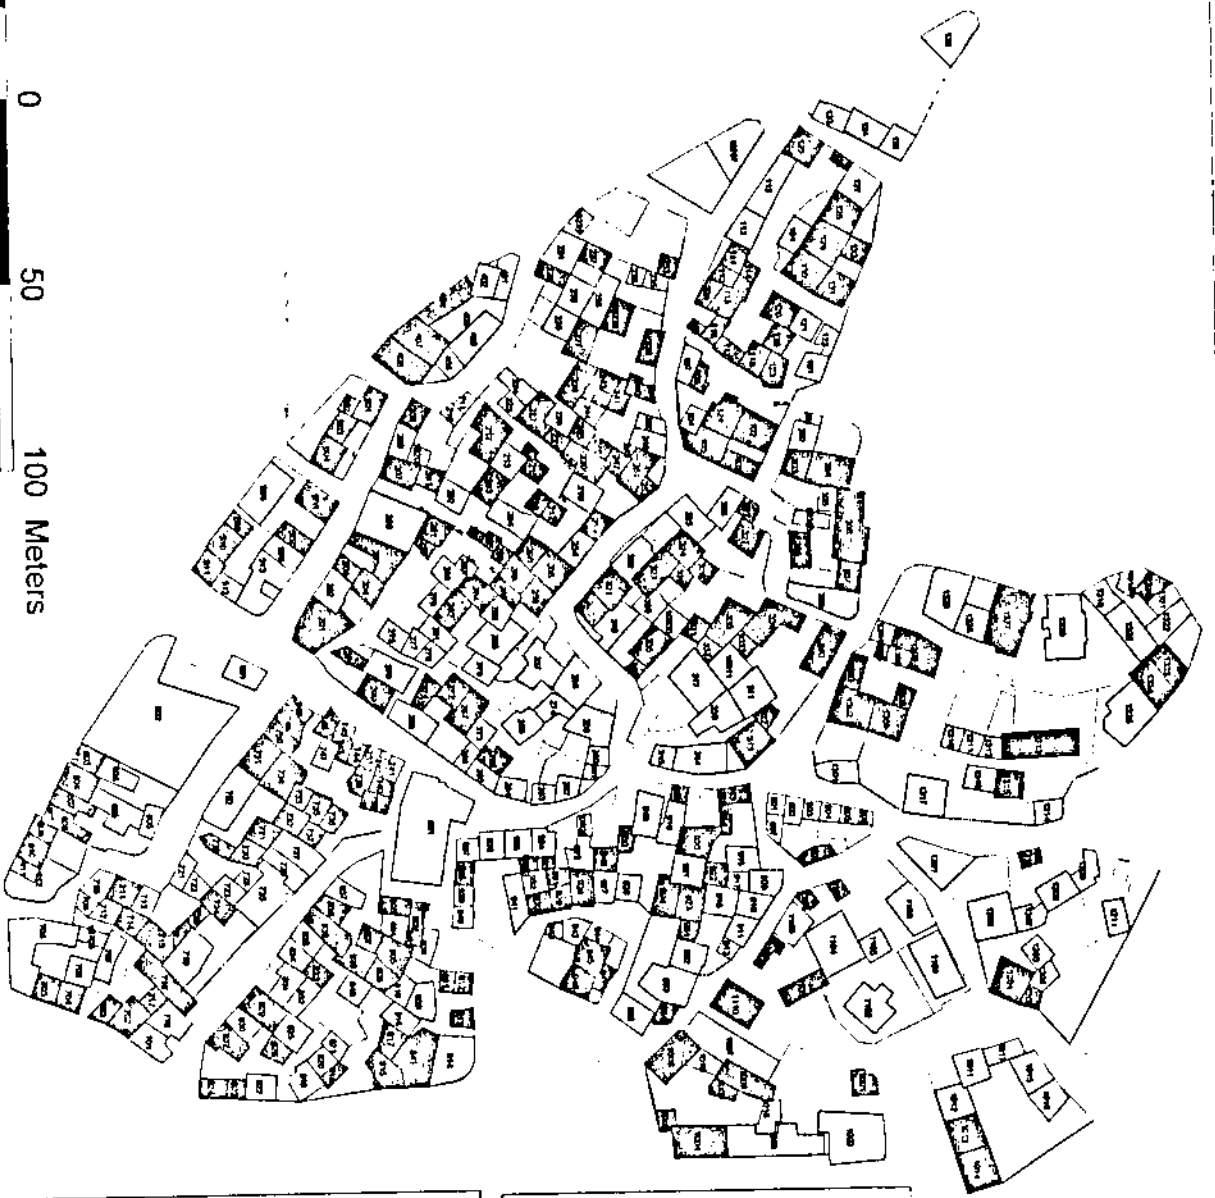
## VERTICAL STRUCTURE

## VERTICAL STRUCTURAL CONDITIONS

- clear structural settlement
- no clear damage
- walls & limits
- no. of buildings
- open spaces
