قسم التخطيط العمراني

الارتقاء بمخيمات اللاجئين

حالة دراسية "مخيم الفارعة"

Upgrading of Refugee Camps Fara Camp

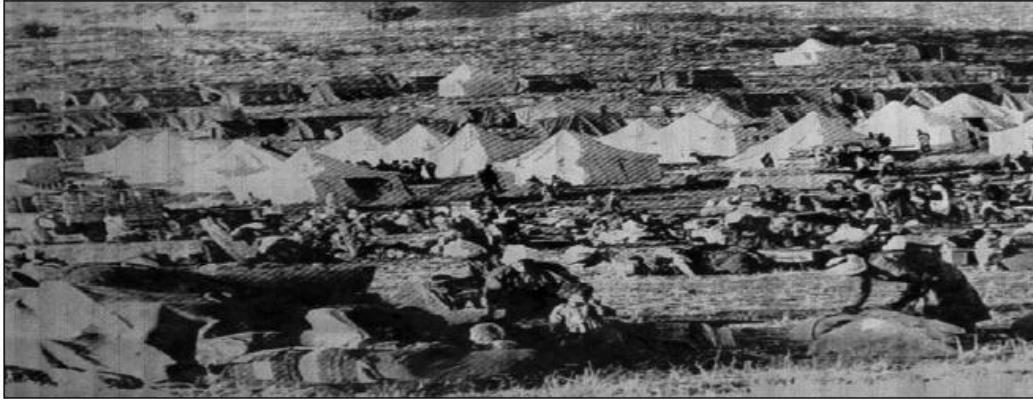
صورة (3) : صورة للمخيم منذ النشأة الاولى (مرحلة الخيام)

وكانوا ينصبون الخيام بشكل عشوائي مع مراعاة الناحية الجمالية احيانا فينصبونها على شكل اسراب متوازية لتسهيل الحركة و المرور و المحافظة على بعض الخصوصيات قدر الامكان .

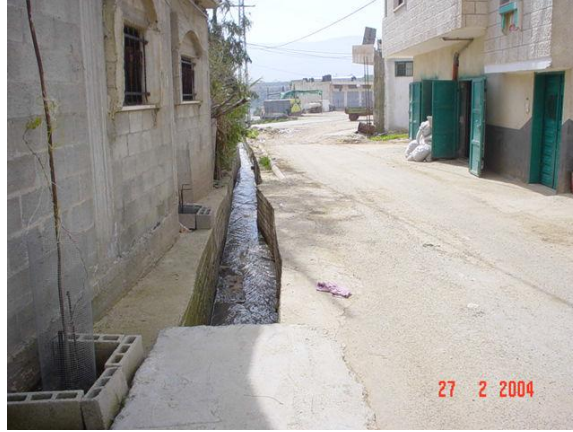
صورة (4) : أفنية الصرف الصحي المكشوفة

مياه الصرف الصحي : كانت هذه المياه (المياه العادمة) تلق بالشوارع العامة و الطرقات بدون افنية , وأحيانا كانت توجد امام كل منزل حفرة صغيرة تتجمع فيها هذه المياه , ويتم تفريغها و نضحها في الشوارع و الطرق و الممرات بعد امتلائها، حيث كانت تفوح منها الروائح الكريهة، (وبقيت الأمور على حالها حتى بداية السبعينات، -ركودها فترات قد تطول أحيانا) حيث تم بناء الحفر الامتصاصية وبناء المراحيض الخاصة في كل منزل، حيث تم إستعمال نفس حفر الإمتصاص لهذا الغرض، وبعد صب الممرات بالباطون تم عمل أفنية مكشوفة أخذت بالحسبان من أجل تصريف هذه المياه، حيث تنساب إلى أسفل المخيم (جنوب المخيم) وتتجمع بالقرب من السكان المجاورين من أهالي طوباس،الذين ضاقوا ذرعا لهذا الوضع، ورغم هذا .كان هؤلاء يستفيدون من هذه المياه في ري مزروعاتهم وبساتينهم المجاورة .اما اليوم فيمتلك المخيم شبكة صرف صحي جيدة .

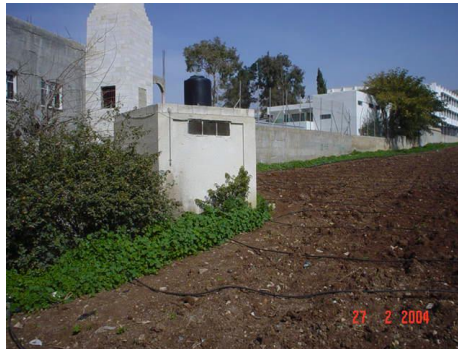
صورة (5) : مرحاض عمومي

المجاري : تم في هذه المرحلة الإعتماد على المراحيض العمومية، التي بنتها وكالة الغوث في الساحات العامة، والتي كانت موزعة وسط التجمعات السكنية، ويوجد لها مدخلان واحد للنساء والآخر للرجال، وكان عمال الوكالة يقومون على خدمة هذه الأماكن من تنظيف وحراسة، وبعد فترة وجيزة قامت الوكالة بتشجيع السكان على بناء مراحيض خاصة في وحدات سكنهم، عوضا عن المراحيض العامة، والتي كانت تشكل مشكلة واحراجا للعنصر النسوي، وهذه المراحيض كانت تقام على النحو التالي " :يقوم اللاجئ بحفر الحفرة الإمتصاصية على نفقته في منزله (في ركن من المنزل) ، وتقوم الوكالة بتزويده ببلاطة المراض فقط، وبعدها يقوم اللاجئ إما ببناء صفيح حوله أو حجر أو طوب إن وجد، وتوضح لنا الصورة (5) نموذجا عن مرحاض عمومي ذو مدخلين، ما زال مقام حتى هذه اللحظة بمحاذاة المقاهي.

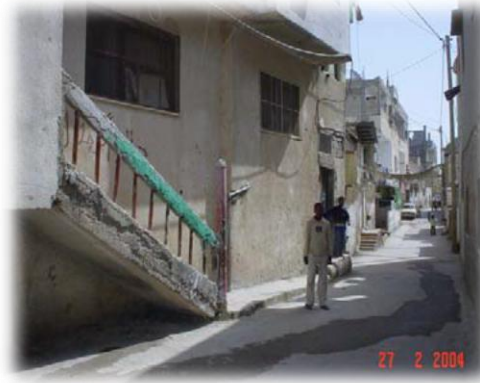
صورة(8) : الاعتداء على الشوارع

لم يلتزم السكان بالإنذارات والمخالفات التي كانت تصلهم من قبل الوكالة لأسباب نفسها، وهي ضعف العلاقة بين السكان وبينها نتيجة لضعف تقديم الخدمات وتقليصها قياسا بما كانت تقدم سابقا لهم، وهذا ما دفع السكان لعدم الإكتراث والتعامل مع الوكالة باللامبالاه، حيث إكتفوا فقط بالتراضي بينهم (أي بين الجيران). وقد كان اللاجئ يقوم ببناء مسكنه وأخذ ما حوله من فراغ، ويعتدي على الارتداد، ويقوم جاره القريب بنفس الخطوة مقلدا إياه وذلك للحصول على مساحة أوسع من خلال ضمها لمساحة مسكنه .

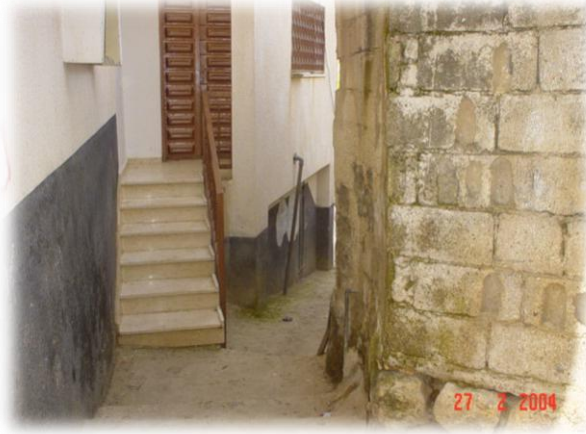
صورة (9) : ضيق الأزقة بسبب المخالفات

ونتيجة لذلك أي عدم الالتزام بالمخطط الهندسي والشروط المرفقة به، تم الاعتداء على كافة الارتدادات بين المساكن والمساحات العامة وهذا أدى إلى الاكتظاظ في المساكن ، وضيق الممرات بين الأزقة كما تظهر لنا الصور

وهذه الزقاق نتيجة لزيادة كثافة السكان، وثبات المساحة المخصصة للبناء، حيث أجاب (70.4 %) من المبحوثين أن الدافع هو ضيق المكان وزيادة عدد أفراد الأسرة، بينما أجاب ما نسبته (13.6 %) أن الدافع للبناء هو عدم صلاحية البناء للسكن .والجدول رقم (5) يوضح التوزيع النسبي لسبب البناء.

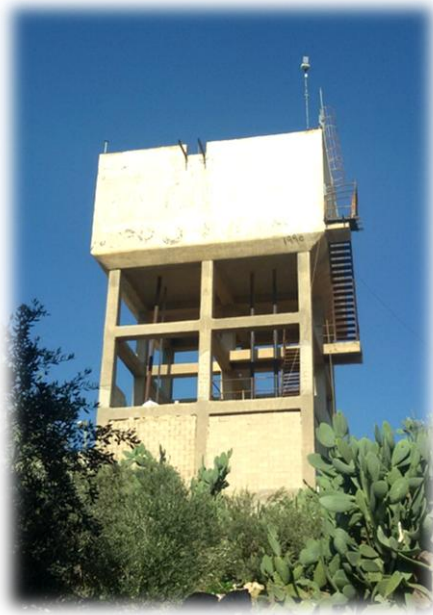
صورة (12) : خزان مياه

شبكة المياه: حيث يقع بالقرب من المخيم نبع مياه جارية يزود الأراضي المجاورة بمياه الشرب والري ، عبر شبكة مياه ويتم تزويد المخيم بالمياه من هذا النبع ، حيث تم في المرحلة الأولى توصيل المياه إلى 560 عائلة في المخيم بإشراف وكالة الغوث الدولية وتوجد في المخيم ثلاث خزانات للمياه إثنان بسعة 100 م³ لكل واحد منهما ، والثالث بسعة 350 م³ حيث تم إقامة أول خزان بعد العام (1959) وإقامة محطة مياه على النبع من قبل وكالة الغوث و يبلغ سعته 100 م³ حيث كانت المياه توزع على محطات توزيع عامة ، وفي عام 1976 تم إلغاء هذه المحطات من خلال قيام الوكالة ببناء خزان ثاني أيضا بسعة 100 م³ ، وبمساهمة أهالي المخيم تم إيصال المياه إلى مساكنهم عبر شبكة مياه عمومية ، وهذه الشبكة مكونة من مواسير قطر 1, 2 , 3 على التوالي ، وهذه الشبكة لم تكفي ولم تفي باحتياجات الناس ، بسبب زيادة عددهم وعدم صلاحية الشبكة لتزويد كافة السكان ، إضافة لزيادة الاستهلاك لأعمال الزراعة البيئية، وفي العام (1994) قامت اللجنة الشعبية ببناء خزان ثالث بسعة 350 م³ وتبديل شبكة المياه بالكامل . ويوجد في المخيم حاليا شبكة مياه جديدة وحديثة، تضخ المياه من نبع رأس الفارعة بتعاون وكالة الغوث واللجنة الشعبية للمخيم ، علما أن هذا المخيم من المخيمات القلائل في الضفة الغربية التي تستطيع وكالة الغوث بتزويدها بالمياه ، من خلال الضخ من ينبوع مياه قريب منه، إضافة لبعده عن مراكز المدن الرئيسية، وتتم عملية الضخ بواسطة ماتور كهرباء ومضخة، حيث تضخ ما معدله 45 م³ في كل ساعة وتعمل (8) ساعات يوميا وهذه الكمية يتم تغطيتها من قبل وكالة الغوث أما مضخات اللجنة الشعبية فتعمل (16) ساعة يوميا بمعدل 18 م³ في الساعة هذا الإستهلاك في الصيف حيث يتوقف إلى النصف في فصل الشتاء وتعني هذه الأرقام أن معدل إستهلاك الفرد من الماء شهريا 4 م³ ويعزى هذا إلى انخفاض سعر الكوب من الماء .

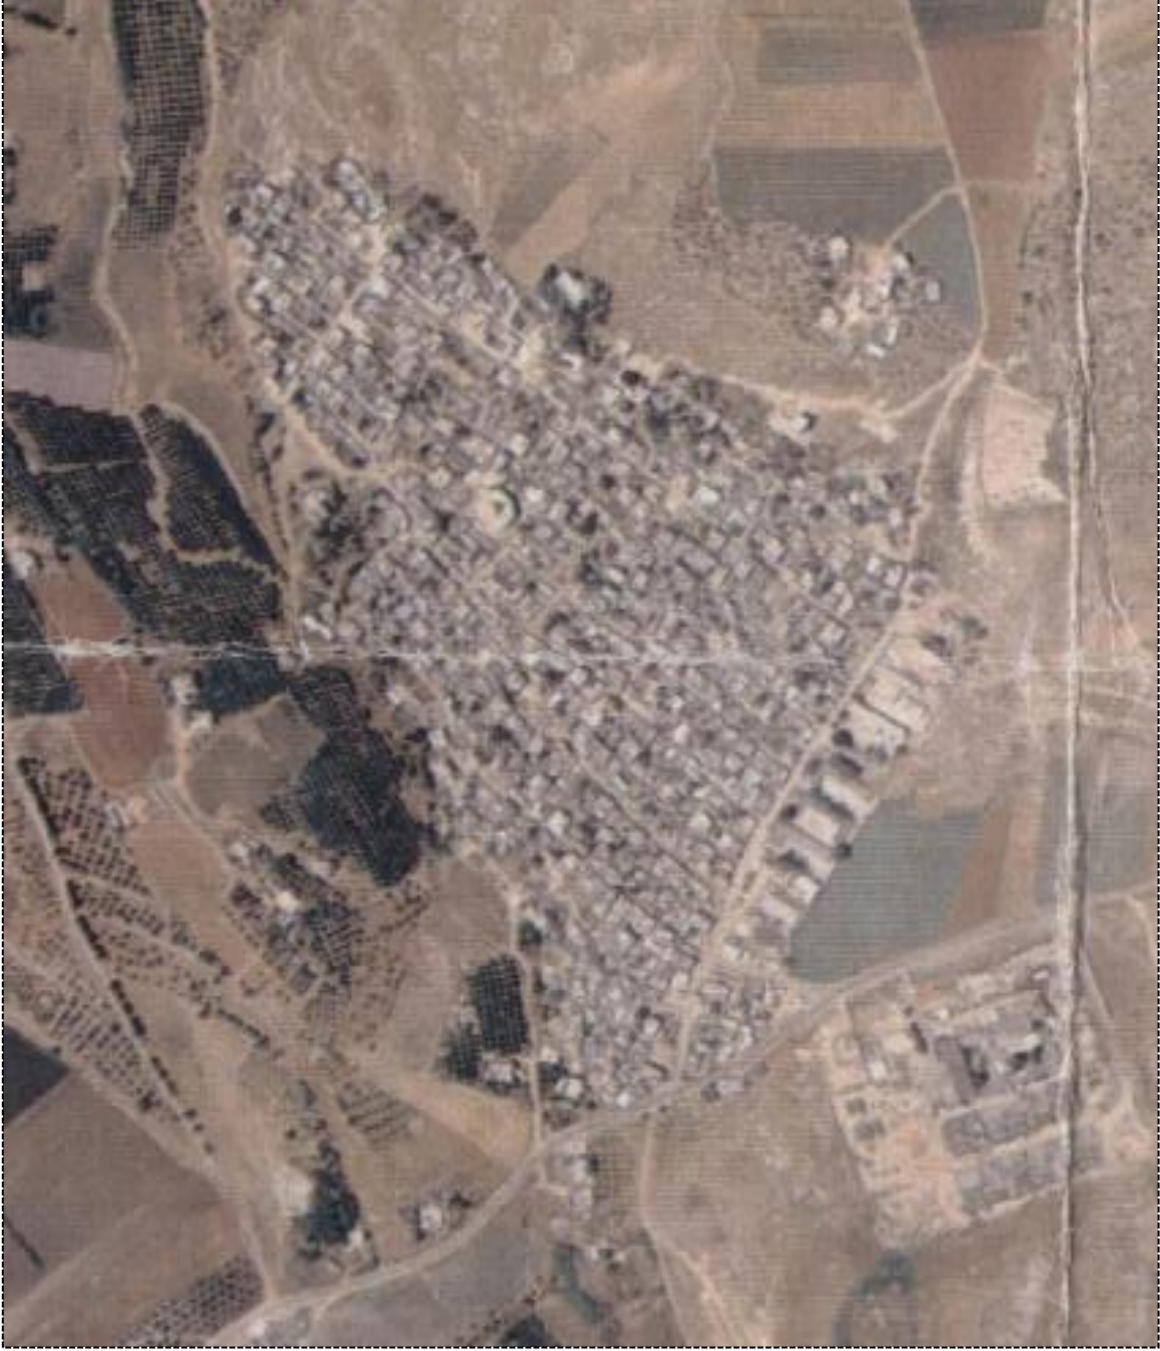
خارطة (18) : صورة جوية لمخيم الفارعة لعام 2001

وتلخيصا لهذه المقارنة بين المراحل المختلفة لتطور المخيم من الناحية العمرانية ، يتبين أن هناك إستمرار في التطور العمراني دونما تخطيط وبشكل عشوائي نظرا لإنعدام المساحة وغياب القوانين وزيادة عدد السكان، مما حدا بالسكان للتوجه نحو شراء أراض ملاصقة للمخيم وخاصة في جهة الشمال والشمال الغربي للمخيم، وهاتان الجهتان فقط التي يمكن التوسع بهما وذلك بسبب وجود الأراضي الزراعية في منطقة الجنوب إضافة لينابيع الماء العذبة التي تزود المنطقة بأكملها بمياه الشرب.

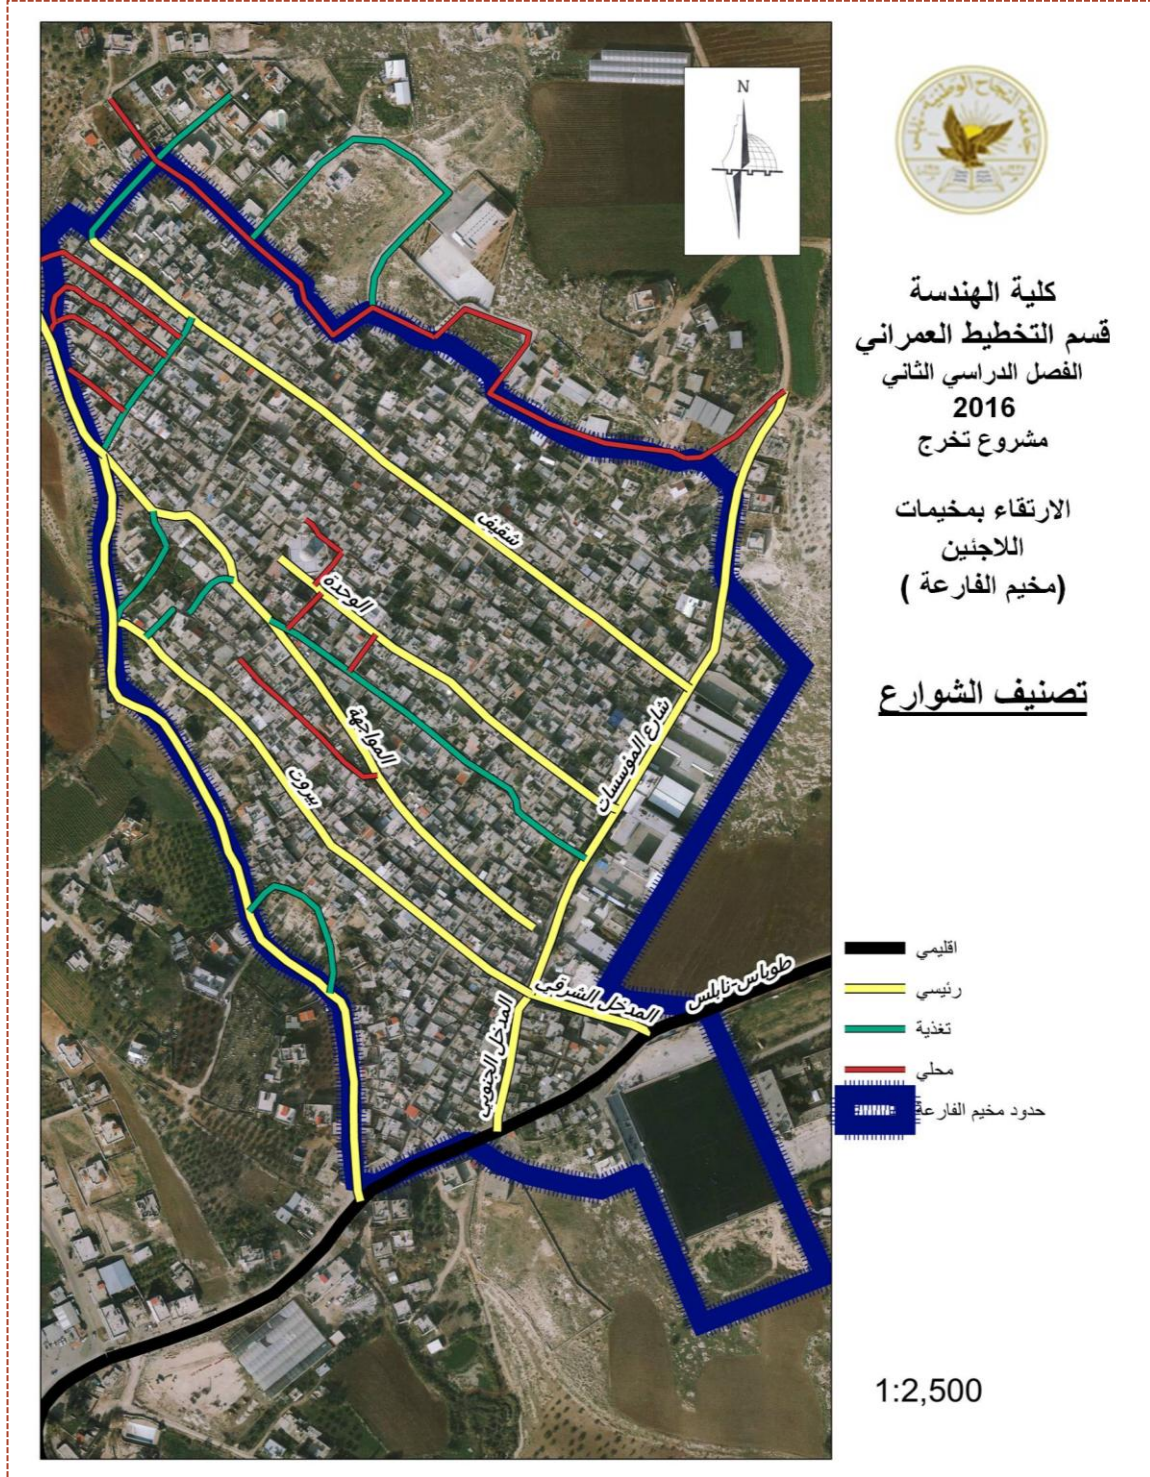
خارطة (26) : تصنيف الشوارع داخل حدود المخيم

تم تصنيف الشوارع الداخلية للمخيم الى شوارع (اقليمية , رئيسية , تغذية , محلي) , الشارع الاقليمي يقع في الجهة الجنوبية للمخيم يصل مدينة طوباس ونابلس بالمخيم , ويتكون المخيم من 5 شوارع رئيسية تقسم المخيم الى 3 حارات ومنطقة السوق ومنطقة المؤسسات \ المدارس

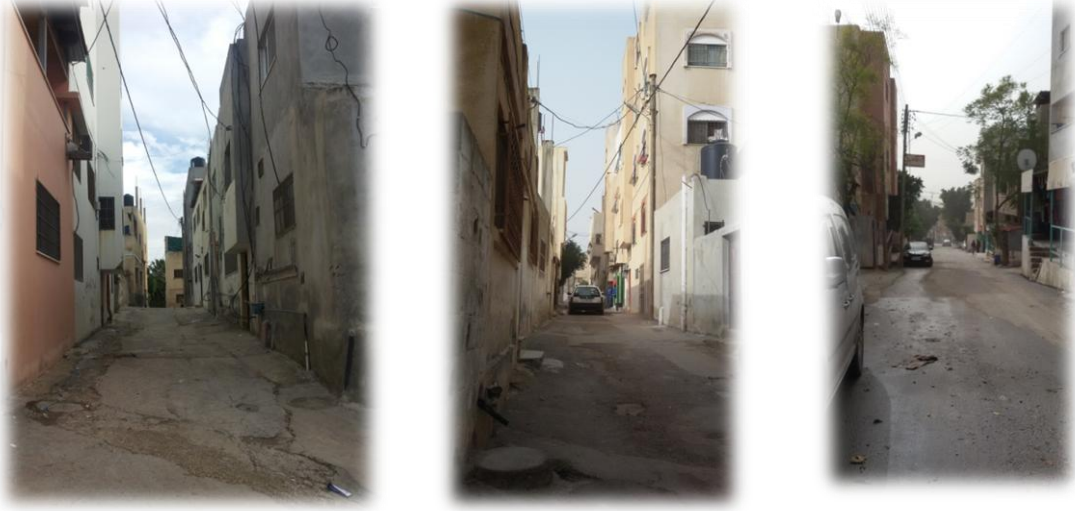
صورة (21) : حالة الشوارع

الشوارع ذات الحالة الجيدة : هي الشوارع ذات الحالة الانشائية الجيدة تخلو من الحفر او الشقوق ذات مادة اسفلتية جيدة .
اما بالنسبة للشوارع ذات الحالة المتوسطة : هي الشوارع قد يكون فيها شقوق او حفر صغيرة وتكون بنسبة قليلة .
بينما الشوارع ذات الحالة السيئة : هي الشوارع التي يكثر فيها الحفر و الشقوق وتكون ظاهرة بشكل كبير وخاصة الشقوق تظهر فيها بكثرة والحفر الكبيرة او كثرة الحفر الصغيرة .

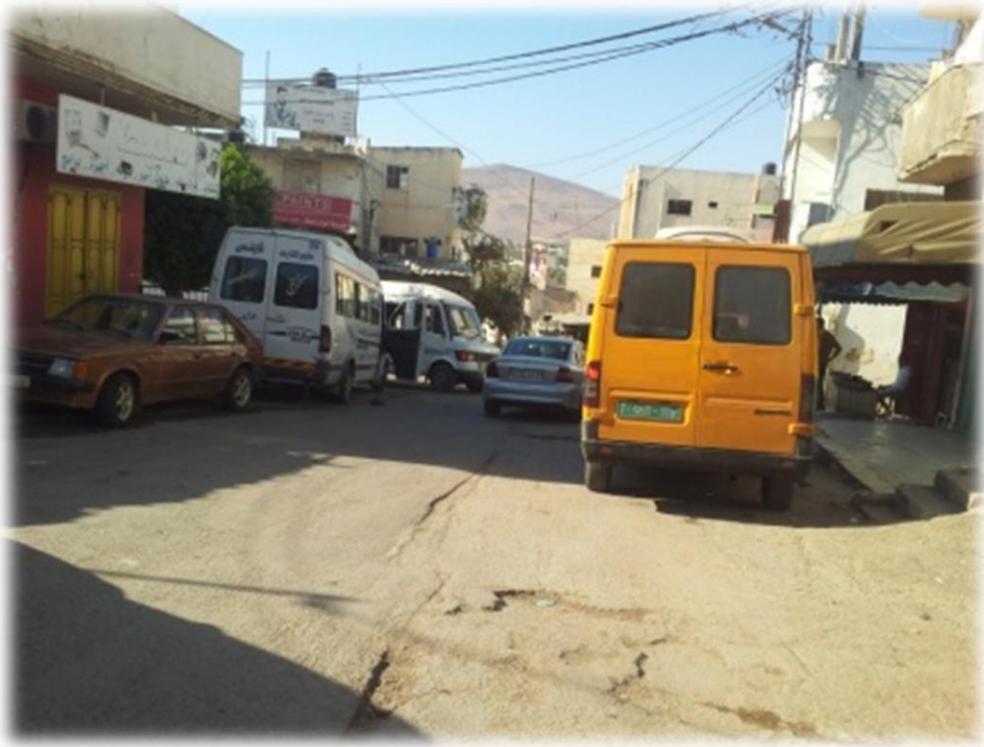
صورة (23) : ازدحام حركة المرور

من اهم المشاكل الملاحظة في شوارع المخيم هي الازحام واعاقة الحركة في الشوارع ويظهر ذلك بوجه خاص عند تقاطعات الطرق الداخلية نظرا لضيقها وحركة المركبات العالية عليها .

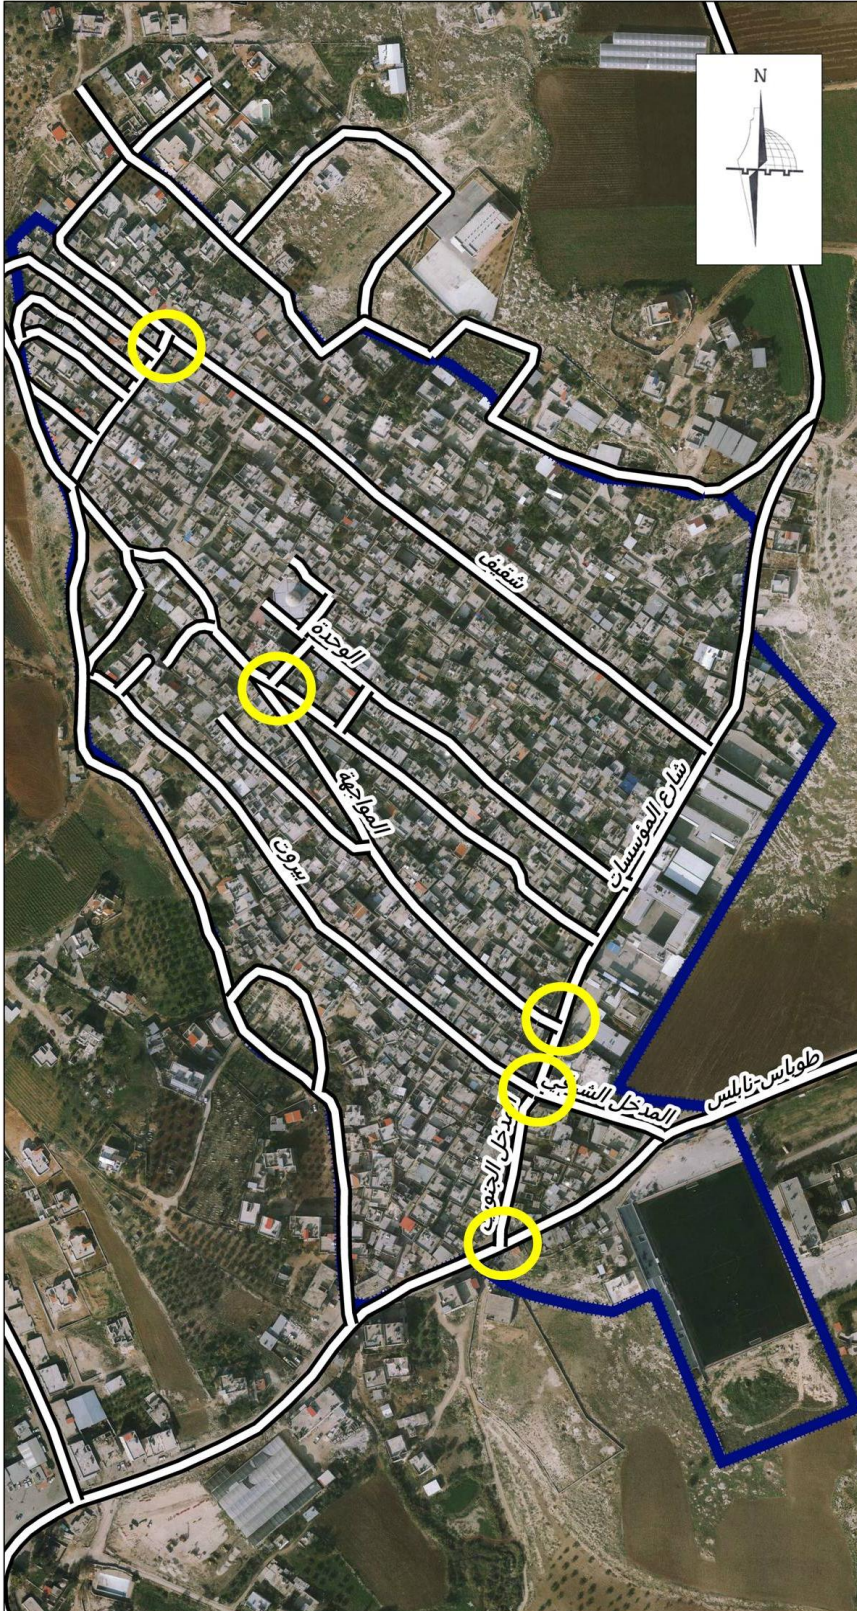
-   ازدحام حركة المرور
-   الشوارع
-   حدود مخيم الفارعة

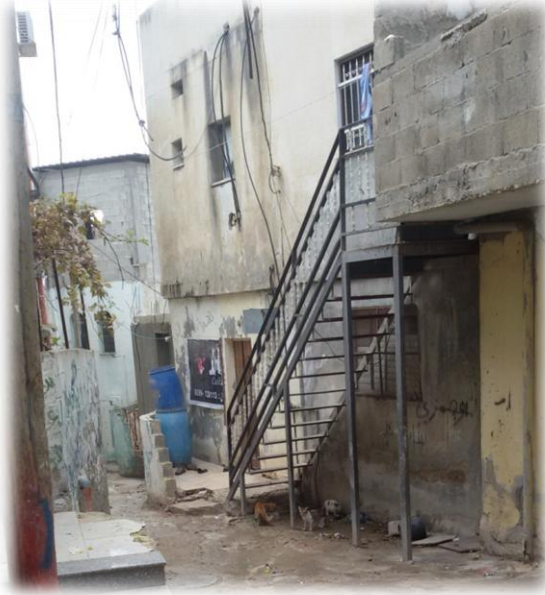
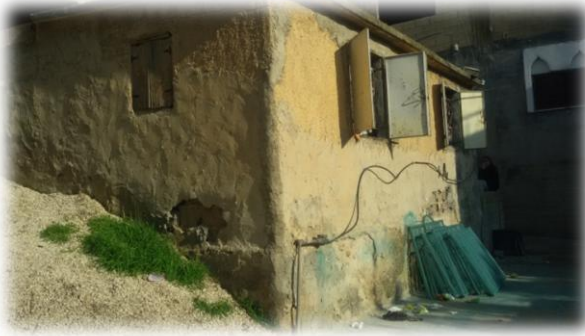
ومن التحليل السابق يلاحظ ان حالة المباني ذات النسبة الجيدة و المتوسطة بنسبة 86 % و المباني السيئة و المهذمة بنسبة 14 % . وهذا يعكس حالة المباني للمخيم بشكل

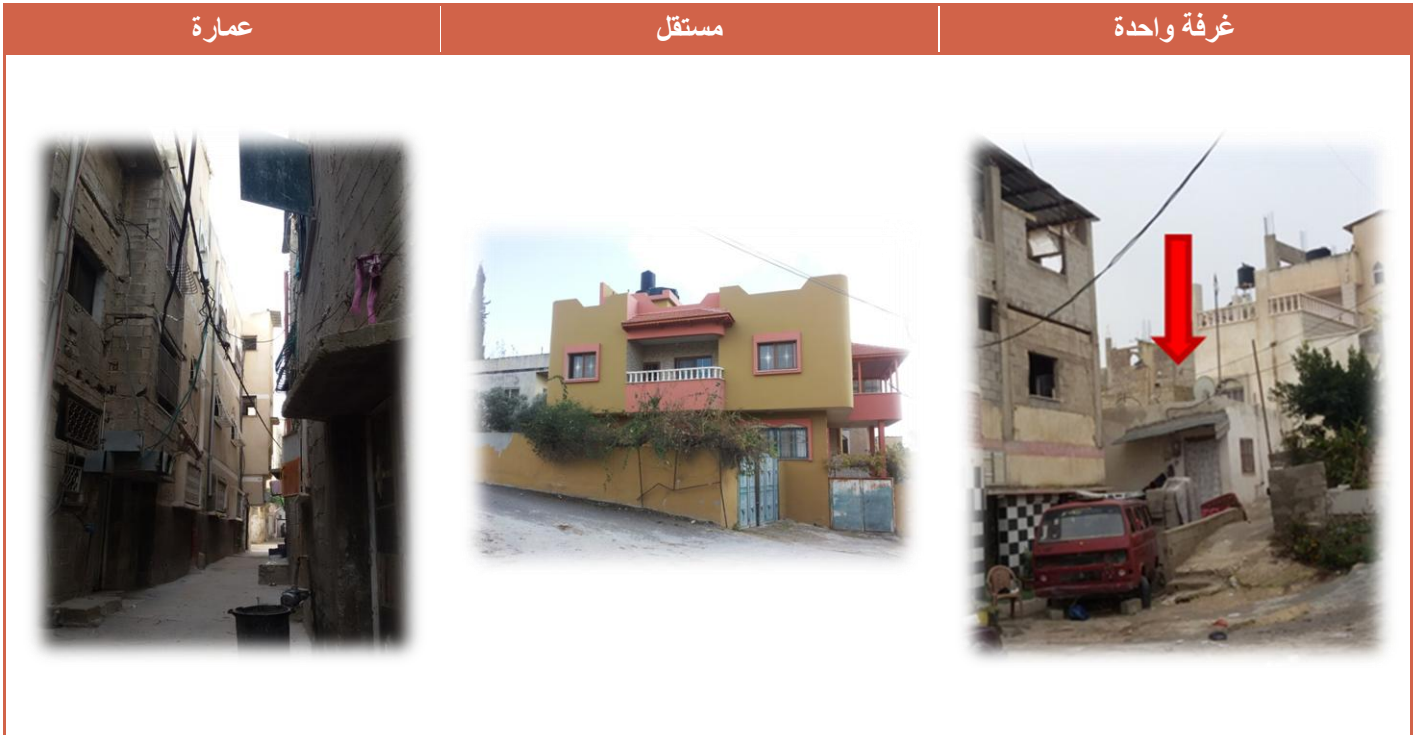
صورة (31) : نمط البناء المستخدم

ويتضح من الخرائط السابقة ان النسبة المرتفعة هو البناء بشكل عمارات سكنية اذ بلغت 73% وهذا ما يؤكد الحاجة للتوسع وسوء الاحوال الاقتصادية وقلة المساحات في المخيم .

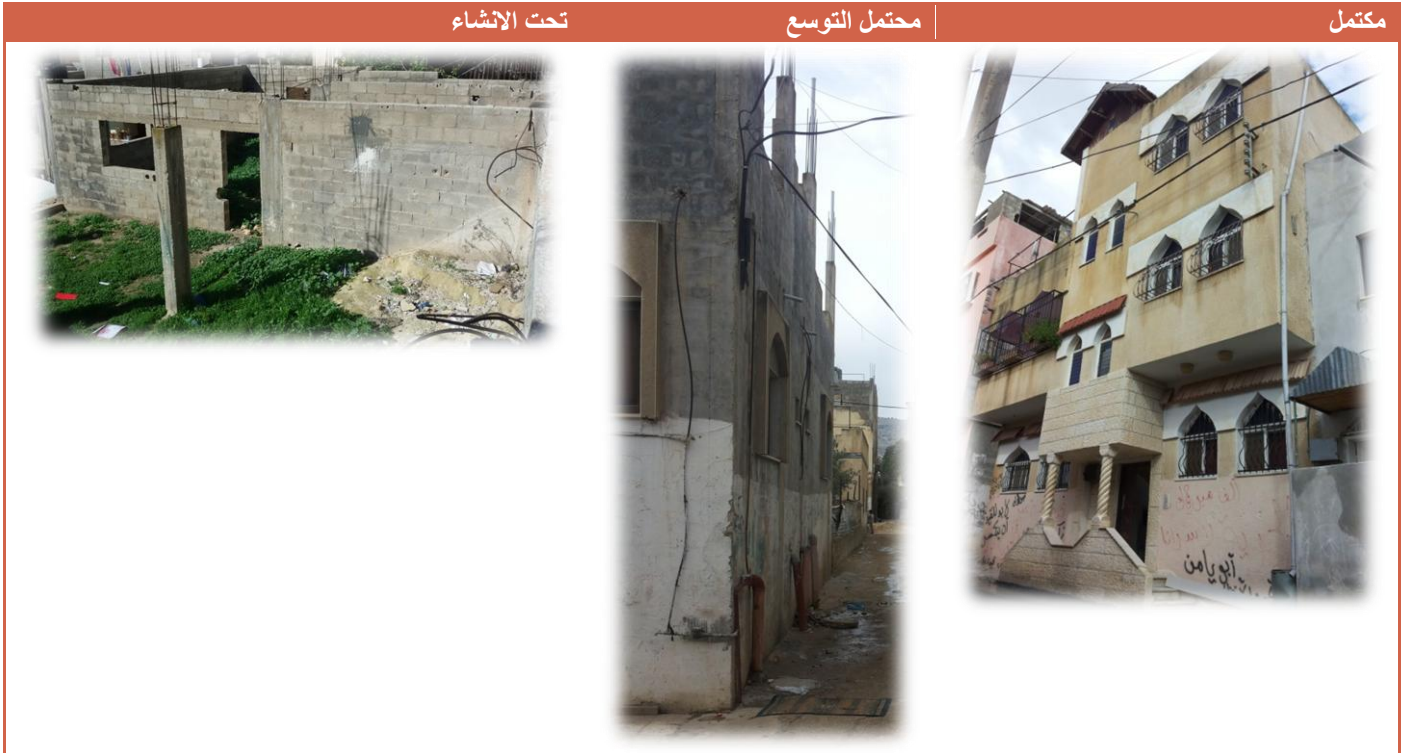
الصورة (32) : الوضع الانشائي للمباني الحالية

يتبين من التحليل ان نسبة 25% من المباني محتمل توسعها من المباني الكلية للمخيم و ان هذه النسبة غالبا ما تكون بغاية التوسع العمودي سواء كان بشكل قانوني او غير قانوني .

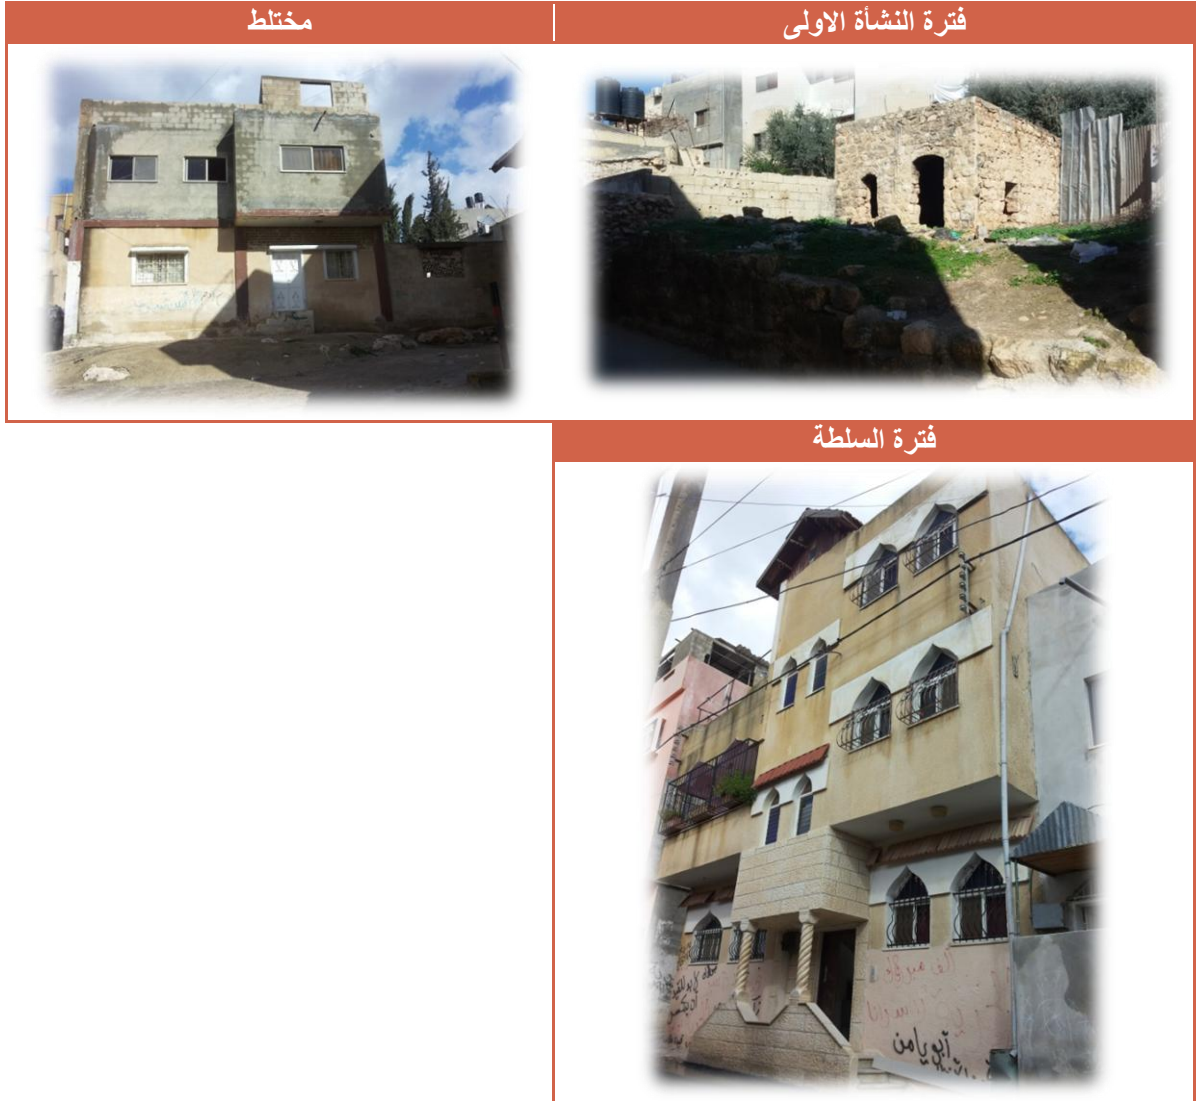
الصورة (33) : تاريخ البناء للمباني

نسبة المباني التي أنشأت بعد قدوم السلطنة تشكل نسبة 78% بينما المباني التي بقيت منذ النشأة الأولى تشكل نسبة 18%. وهذا يعكس سبب وجود نسبة عالية من المباني ذات الحالة الجيدة في المخيم .

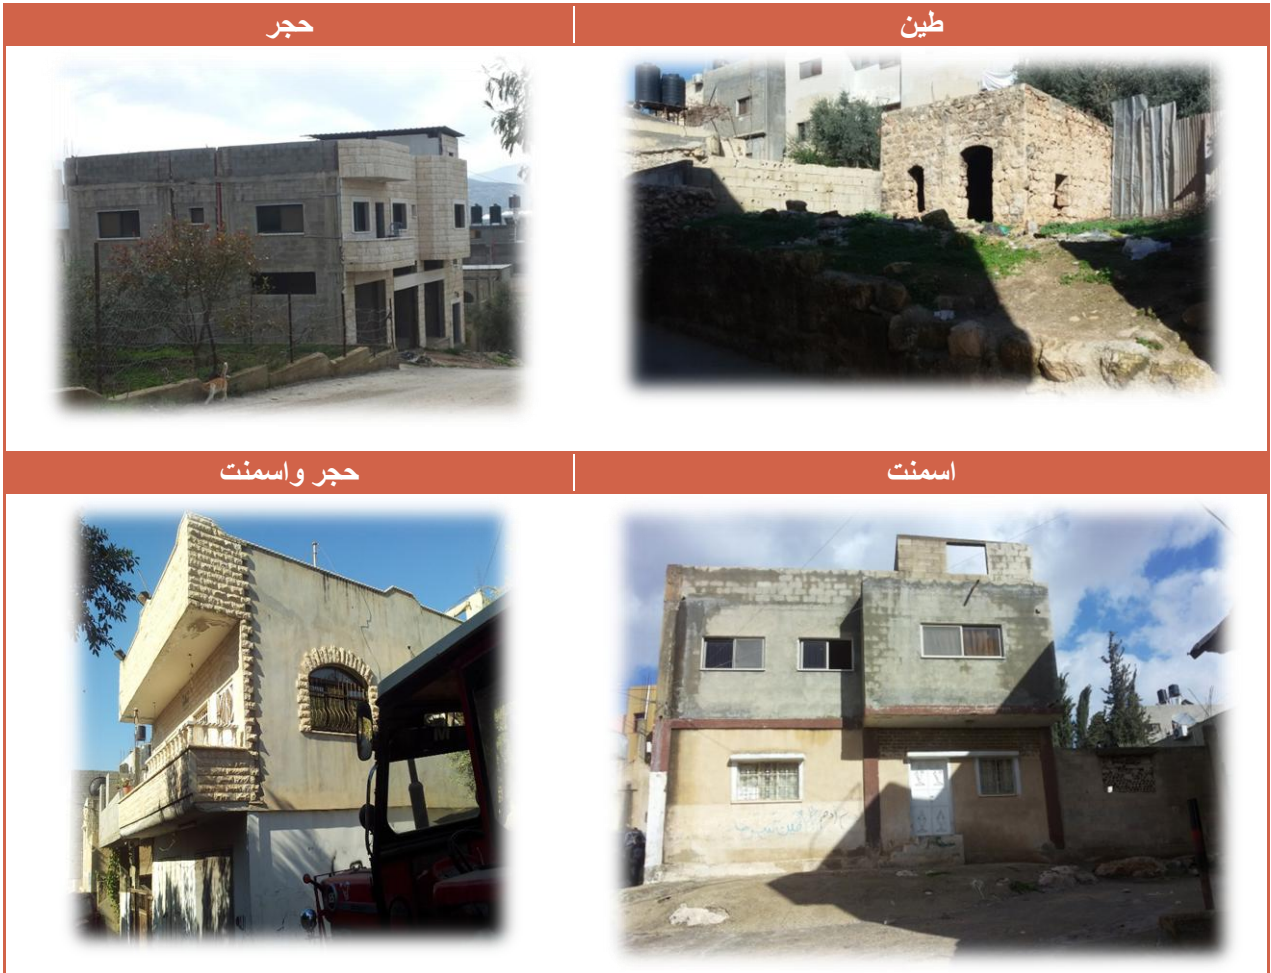
الصورة (34) : مادة البناء المستخدمة

وبالاحظ ان النسبة العالية من البناء هو اسمنت و الحجر مباني تكاد تذكر ومتواجدة على اطراف المخيم و مبنى مدرسة بنات الفارعة (قيد الانشاء في الوقت الحالي) و استخدم الحجر في بعض المباني مع الاسمنت للتزين وكما يظهر معظمها يظهر على اطراف المخيم .

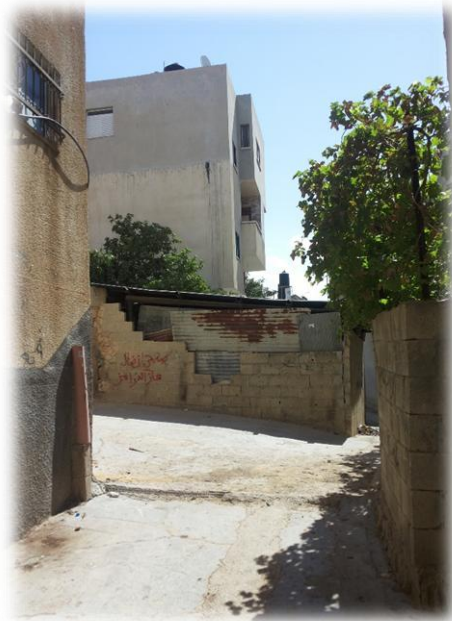
الصورة (37) : بناء جديد على بناء قديم

يشكل هذا خطر على المبنى والسكان في المستقبل خاصة في حالة حدوث كارثة معينة كالزلازل فلا يستطيع المبنى التحمل .

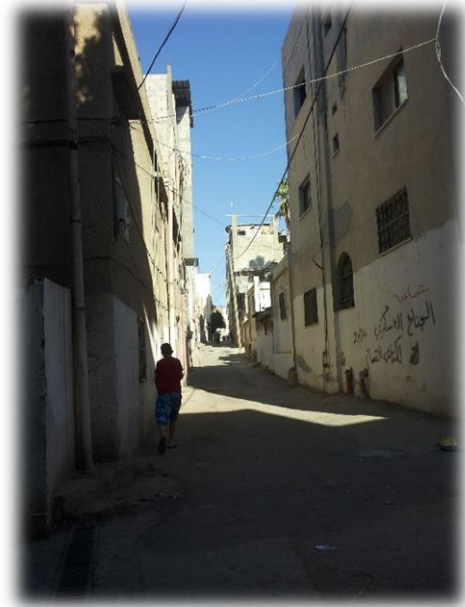
الصورة (36) : اختلاف عدد الطوابق الصورة

قد يوحي هذا الاختلاف بسوء المظهر العام للمخيم في حالة مبنى ذو 3 طوابق قريب من مبنى ذو طابقين قديم فيكون الاختلاف واضح وظاهر للعيان.

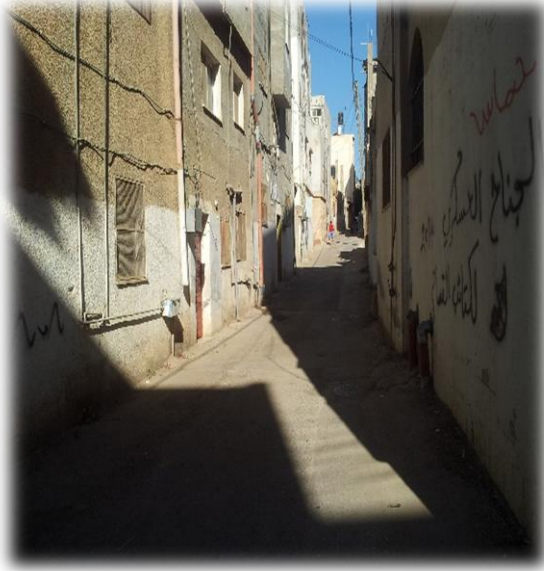
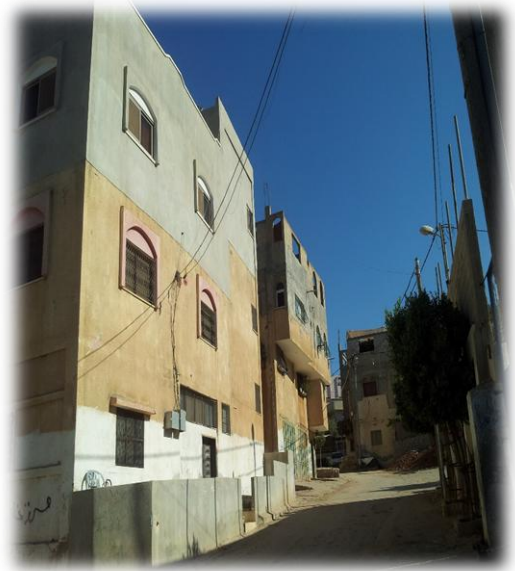
الصورة (39) : التناقض اللوني

اختلاف لون المبنى الواحد فمثلا كل طابق له لون كما ان هناك بعض الخربشات العشوائية التي تشوه المظهر العام للمبنى.

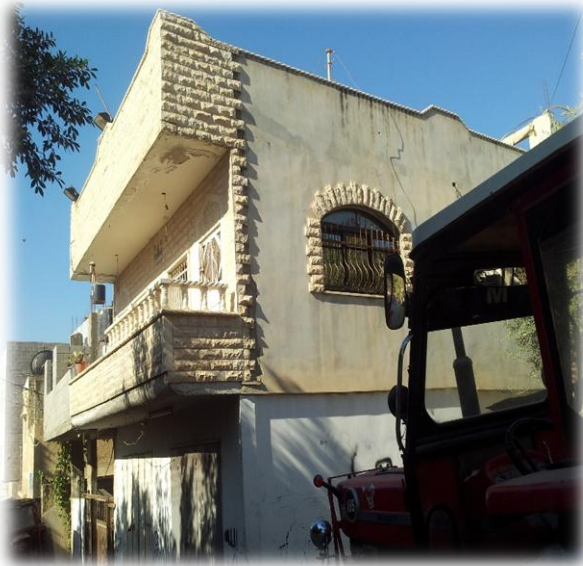
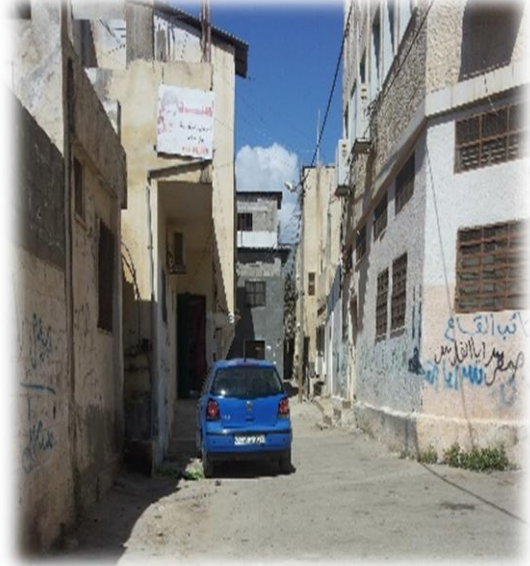
الصورة (41) : التناقض في مادة البناء

التناقض في مادة البناء في المبنى نفسه وخاصة في المباني متعددة الطوابق بالإضافة للتناقض بين المباني المجاورة وهذا يشوه المظهر العام .

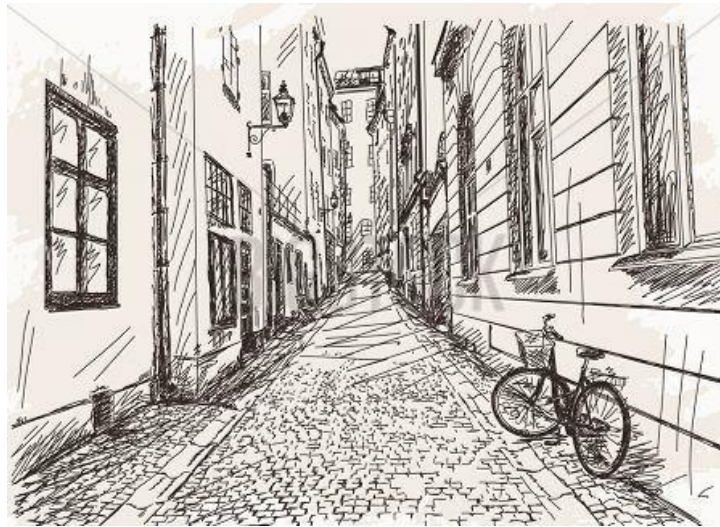
الصورة (47) : مثال لتبليط الشوارع مع نظام لتصريف مياه الامطار

- بالاضافة لتبليط الشوارع الداخلية للمخيم مما يخفف من حدة الالوان القاتمة ويقلل من الحرارة المنبعثة من الاسمنت ويخفف السرعة.

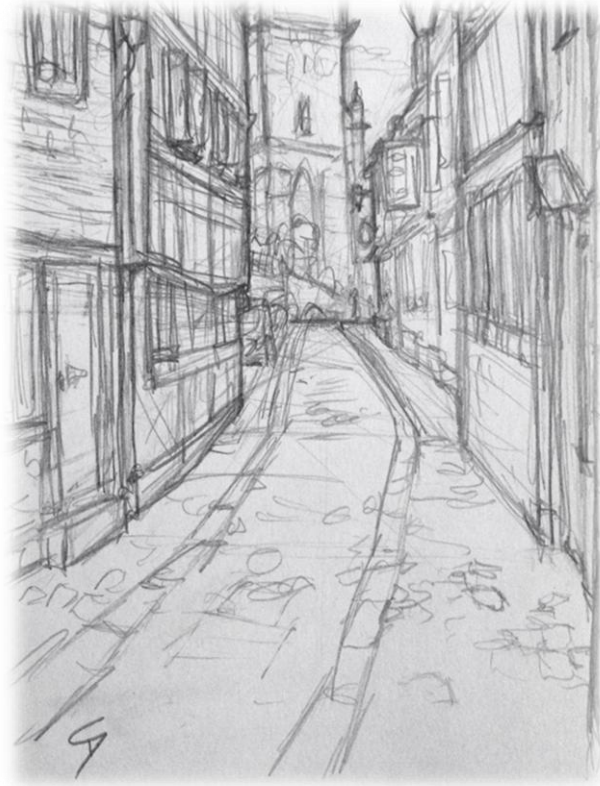
الصورة (49) : مثال لتبليط الزقاق مع نظام لتصريف مياه الامطار

- تبليط الزقاق ببلاط مختلف عن الشوارع للتمييز بينهما مع عمل تصريف لمياه الامطار على جانبي الطريق.

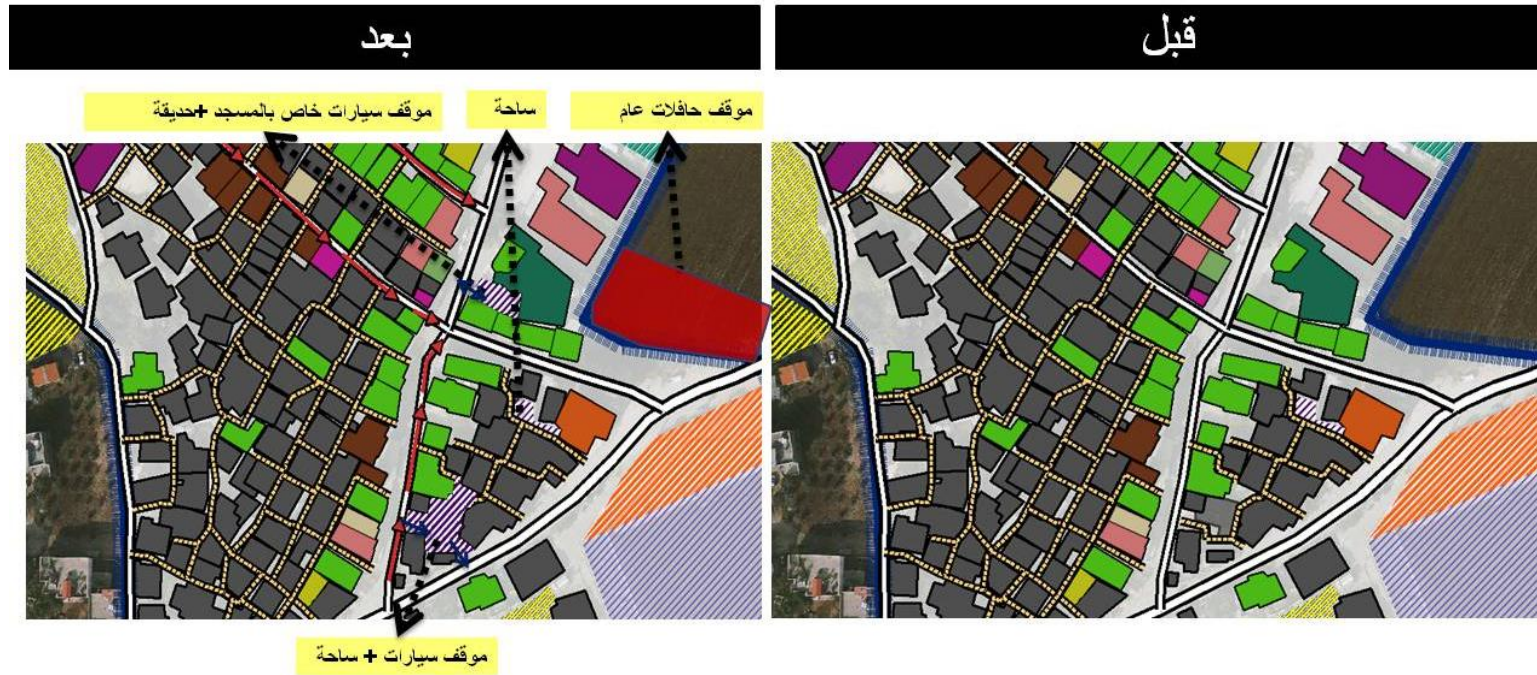
خارطة (87) : جزء من المنطقة الشمالية الشرقية للمخيم توضح استخدامات الاراضي قبل وبعد الارتقاء

يتضح من الخارطة التالية التغييرات في استخدامات الاراضي قبل وبعد عمل مخطط الارتقاء بحيث يظهر استعمالات الجديدة كموقف عام للحافلات بالقرب من المدخل الشرقي للمخيم وتغير استعمال المباني المهذمة الى ساحات للسكان ومواقف للسيارات وذلك لمحاولة توفير خصوصية وتهوية و توفير مواقف للسيارات و الحد من وقوفها على جانبي الشوارع وتضييق الشوارع و بالتالي تحد من ازدحام حركة السير , كما يتضح عمل موقف سيارات خاص بالمسجد (مسجد الرباط) مما يخفف من تجمع السيارات امام المسجد ويخفف من اعاقه حركة المرور .

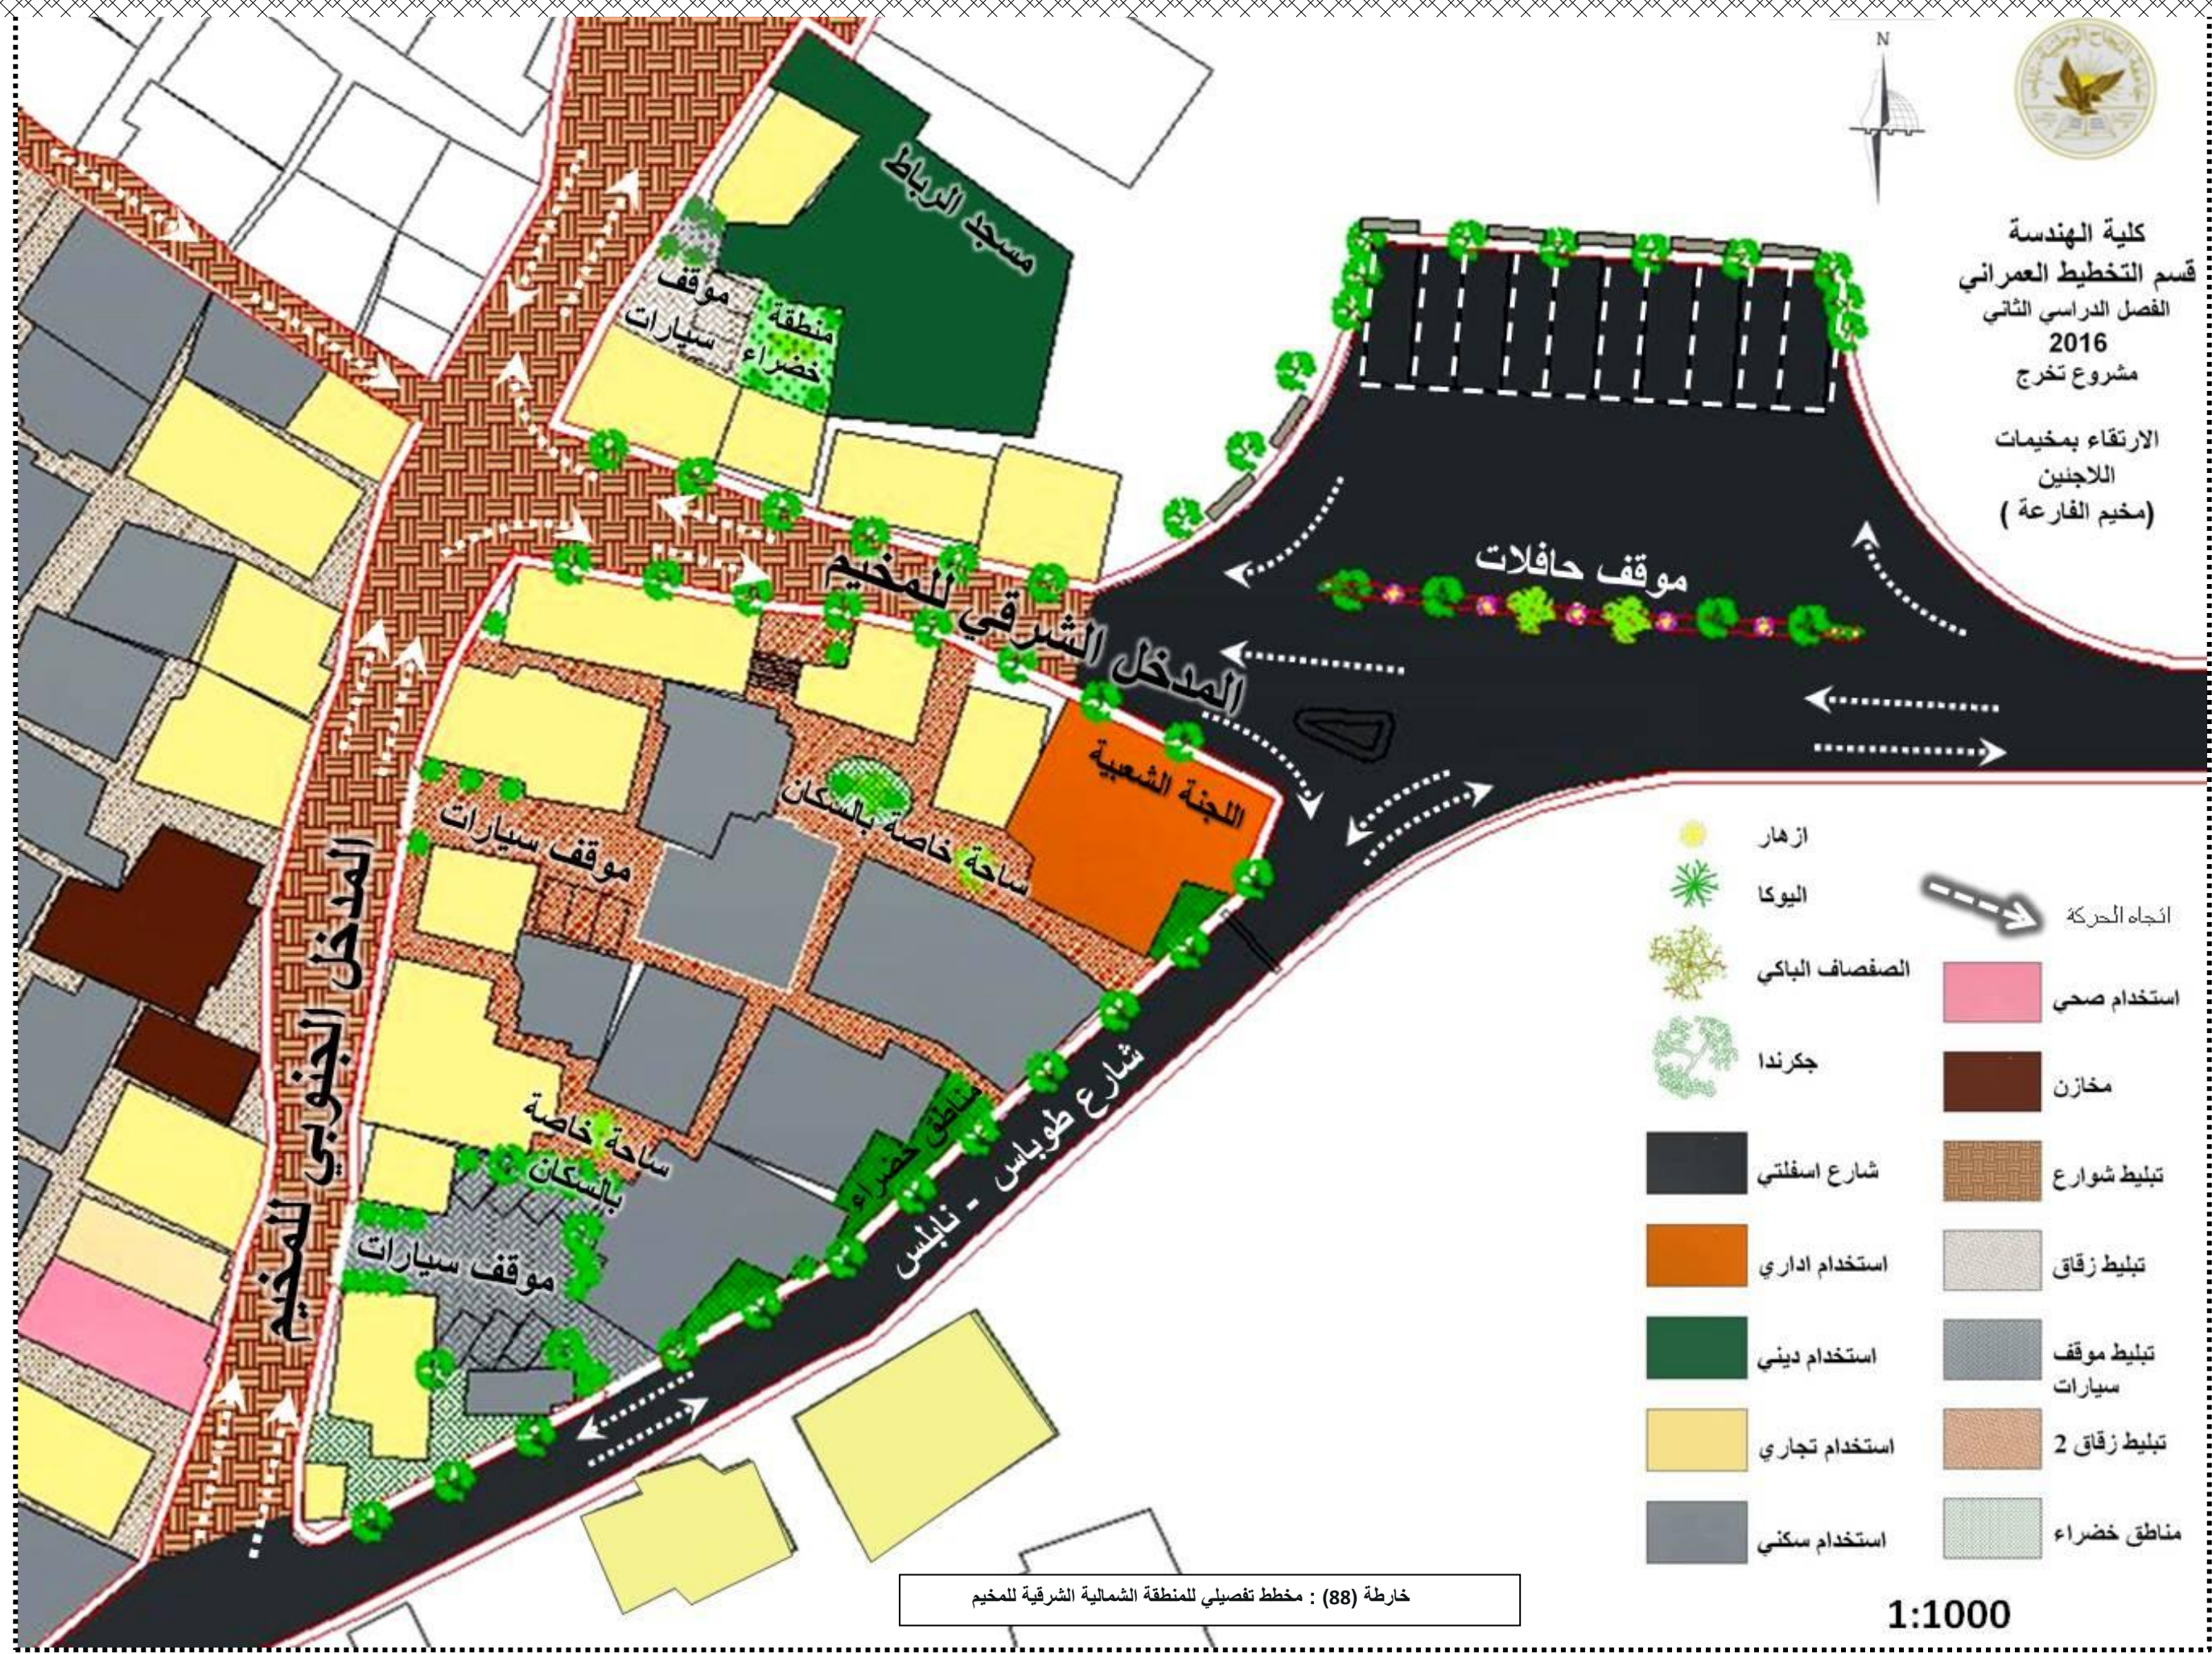
خارطة (88) : مخطط تفصيلي للمنطقة الشمالية الشرقية للمخيم

- ازهار
- اليوكا
- الصفصاف الباكي
- جكرندا
- شارع اسفلتي
- استخدام اداري
- استخدام ديني
- استخدام تجاري
- استخدام سكني
- اتجاه الحركة
- استخدام صحي
- مخازن
- تبليط شوارع
- تبليط زقاق
- تبليط موقف سيارات
- تبليط زقاق 2
- مناطق خضراء
