قسم التخطيط العمراني

الارتقاء بمخيمات اللاجئين

حالة دراسية "مخيم الفارعة"

Upgrading of Refugee Camps Fara Camp

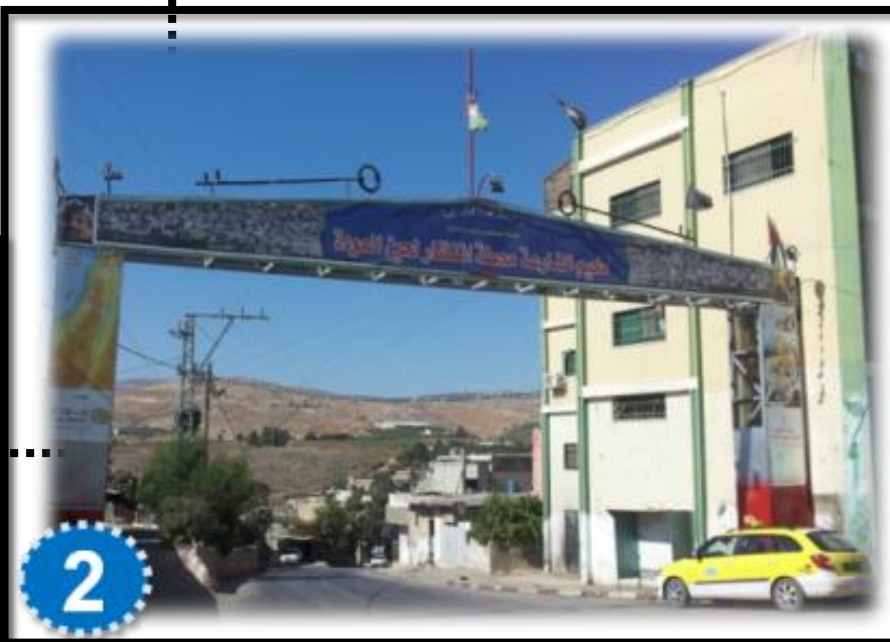
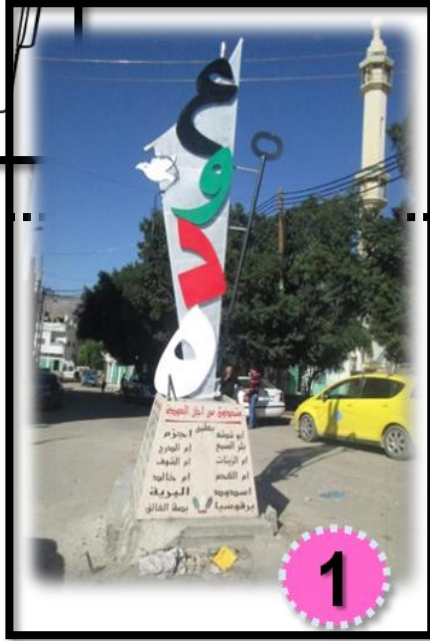
خارطة (90) : جزء من المخطط التفصيلي للمنطقة الشمالية الشرقية للمخيم

هذا الجزء من المخيم يعبر عن حق العودة بشكل ملفت فجدار مركز الشهيد صلاح خلف يضم صور الشهداء وبعض الرسومات تحمل معاني القضية الفلسطينية بينما الجزيرة تحمل مجسم يعبر عن حق العودة وقاعدته تضم اسماء العائلات المهجرة بينما مدخل المدخل يحمل عبارة تلفت كل من يقرأها "مخيم الفارعة محطة انتظار لحين العودة" كما ان وجود اللجنة الشعبية لخدمات مخيم الفارعة على المدخل يجعل منها رمزا اخر يحمل في طياته هموم ومشاكل سكان المخيم .
