جامعة النجاح الوطنية
كلية الهندسة وتكنولوجيا المعلومات

"باب البراق" إحياء وتأهيل حارة المغاربة (ساحة البراق) في القدس

اعداد الطالب
جهاد سمير حامد

قدم هذا البحث استكمالاً لمتطلبات الحصول على درجة البكالوريوس في تخصص الهندسة المعمارية، بكلية الهندسة وتكنولوجيا المعلومات، من جامعة النجاح الوطنية، نابلس، فلسطين.

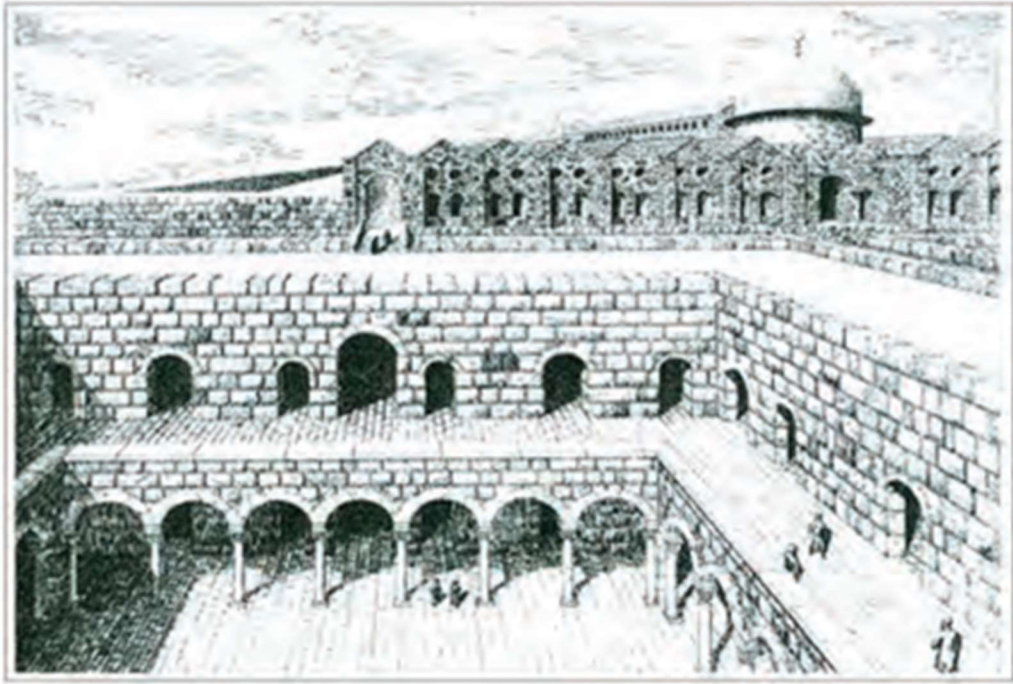
شكل رقم 11 تصور من من البناية II الملاصقة للمسجد

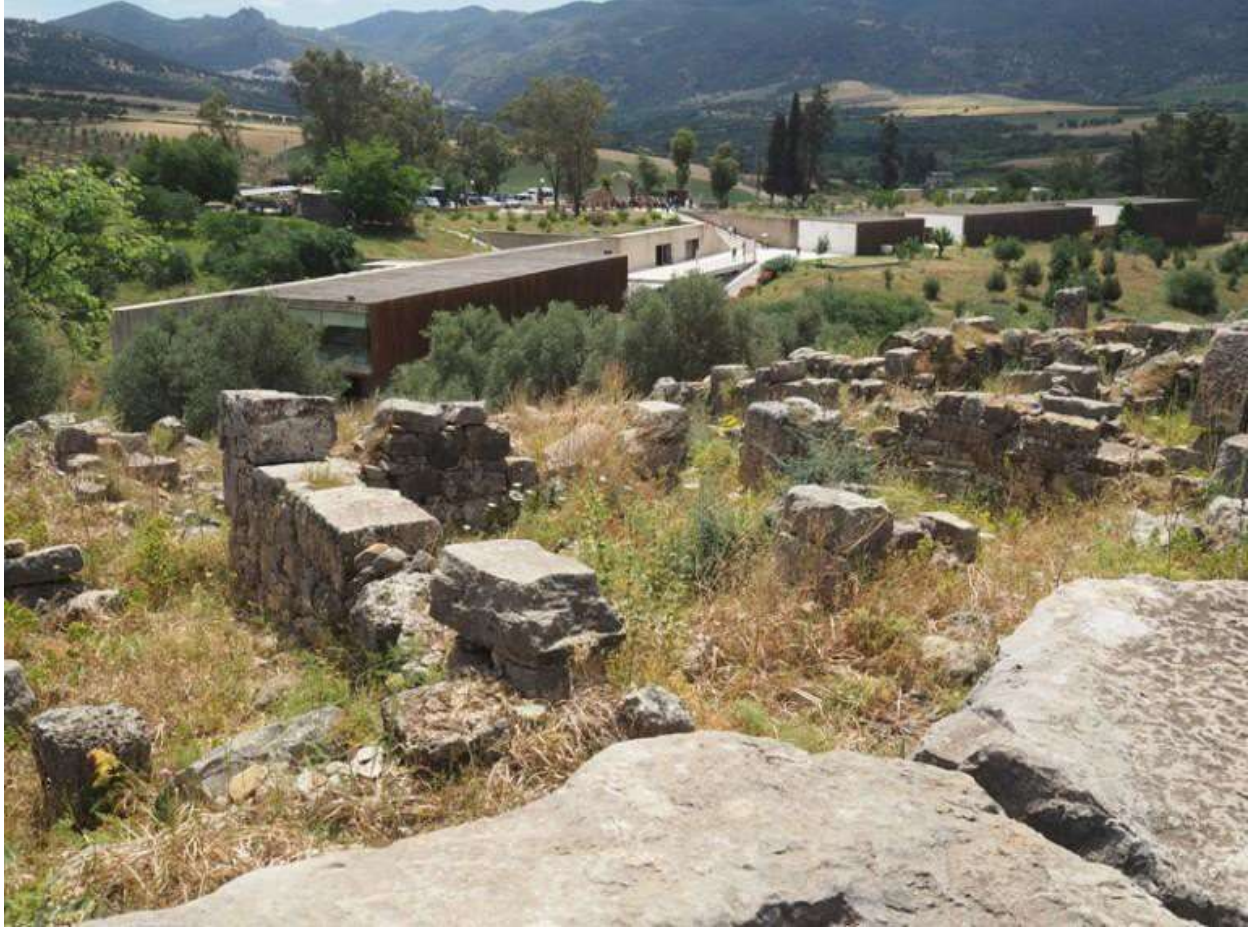
تم تصميم المشروع باعتباره بصمة ضيقة على محيط الأراضي القديمة، بعرض ثمانية أمتار وبطول مائتي متر. يتكون المبنى من سلسلة متتالية من الأحجام الخشبية على طول الجدار الاستنادي الممتد، حيث يتم دقنه وتعليقه في وقت متزامن مع المناظر الطبيعية. يتصرف هذا المشروع إلى حد كبير مثل الأنقاض التي يضمها، وتقتصر تكتيكيات بنائه وعمر مواده بطبيعته استراتيجية لاختفاء المبنى في نهاية المطاف.

شكل رقم 74 المركز من عند الأنقاض

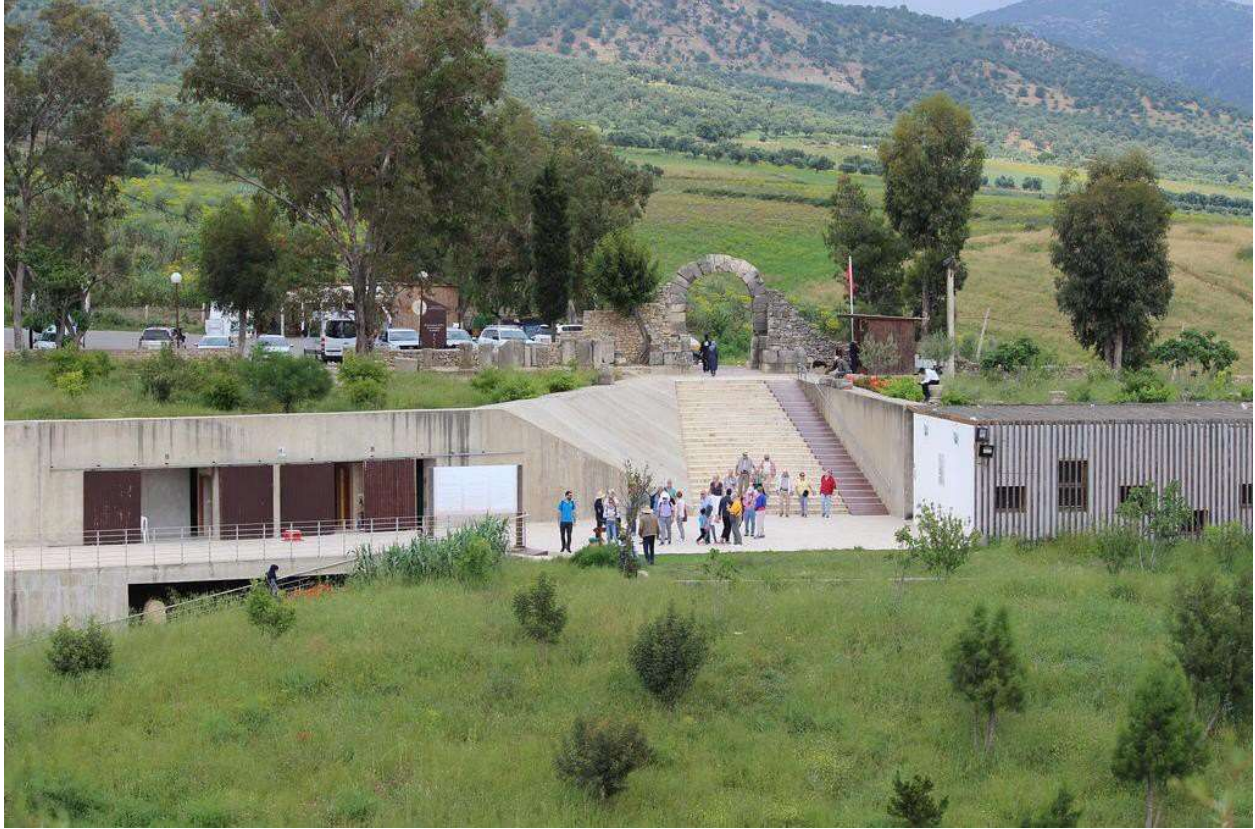
شكل رقم 75 مدخل المشروع

يعتبر المركز أول مشروع من نوعه أنشئ بموقع أثري بالمغرب حيث ينتمي إلى مجمع هندسي أنشئ بمدخل الموقع على طول 200 متراً بهدف الاستجابة لحاجيات التسيير والاستقبال والتعريف بتراث الموقع. حفاظاً على المنظر العام للموقع تم تشييد المركز على حافة الضفة اليسرى لواد أسفل الموقع بين الأشجار تحت مستوى الأرضية بثمانية أمتار.

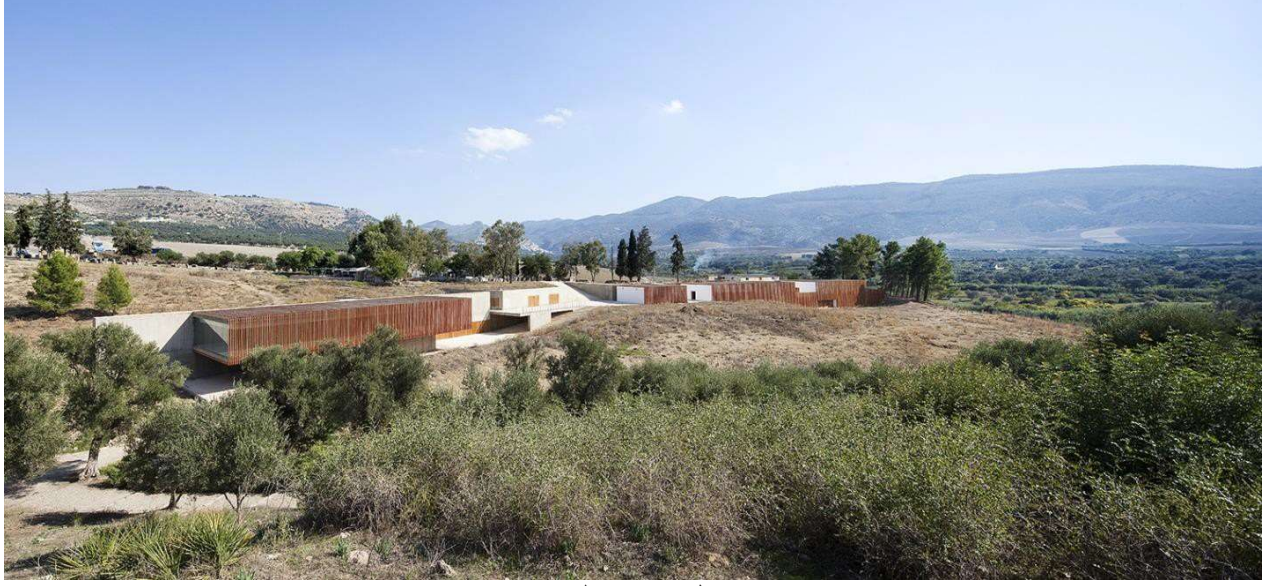
تم تقسيم المبنى إلى تضاريس مائلة، بحيث ال يمكنك رؤية المبنى من موقف السيارات. أثناء تقدمك في الدرج، تدرك أنك تدخل المركز ببطء، الأشكال المبنية عبارة عن كتل مستطيلة بسيطة، موزعة عبر التل. يبدأ الأمر كما لو أنه تم العثور على المركز نتيجة الحفريات الأثرية، وهذا هو بالضبط كيف تم العثور على موقع وليلي.

شكل رقم 76 المشروع من بعيد

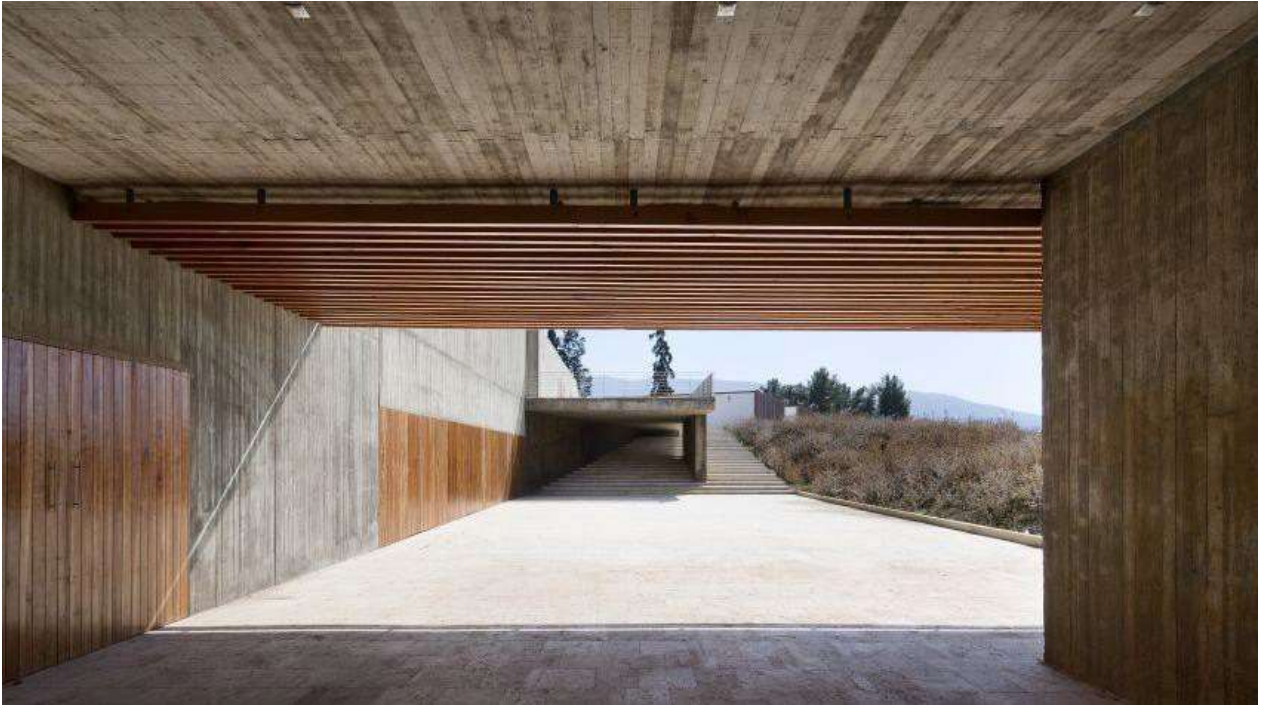
شكل رقم 93 استخدام الخشب، الخرسانة والزجاج في المشروع

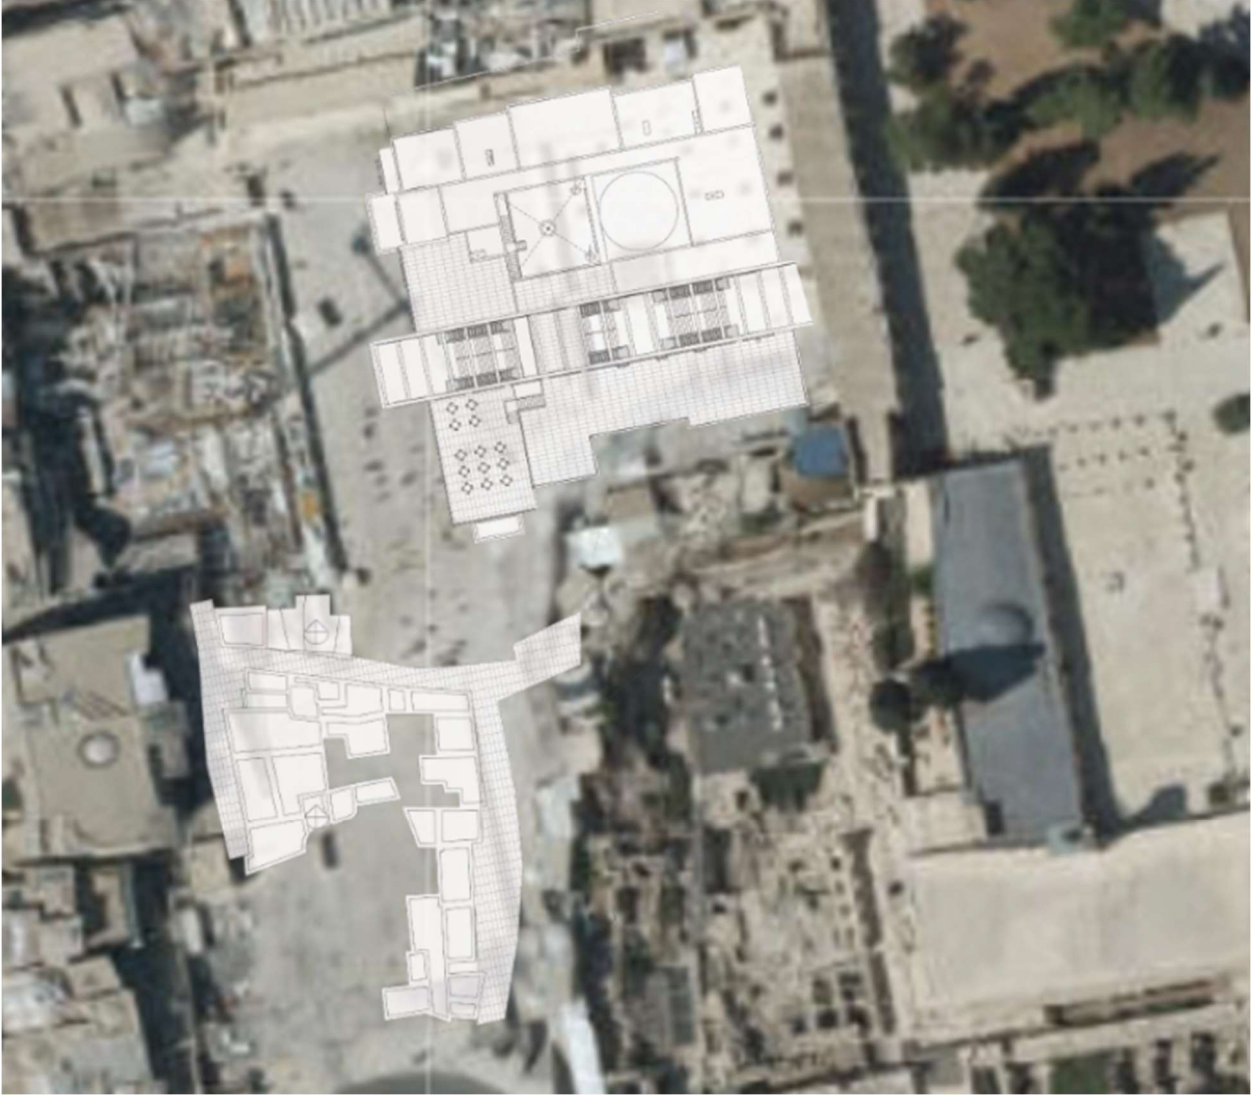
شكل رقم 109 صورة توضح الموقع العام للمشروع وعلاقته بالمسجد الأقصى المبارك

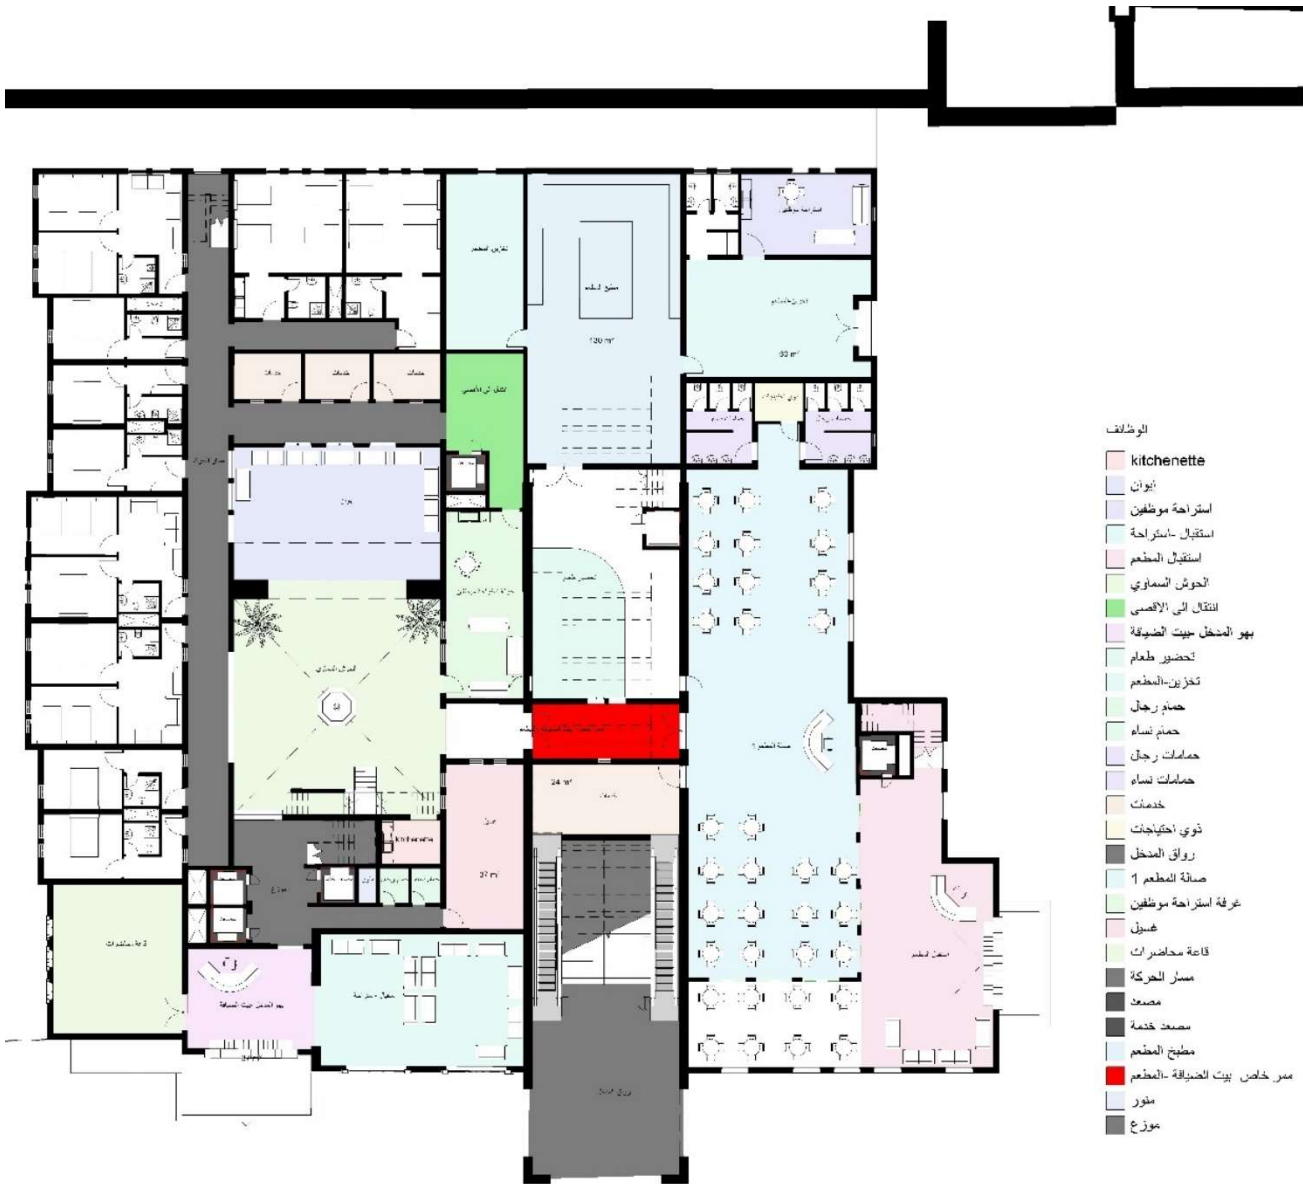
شكل رقم 110 مخطط الطابق الأرضي

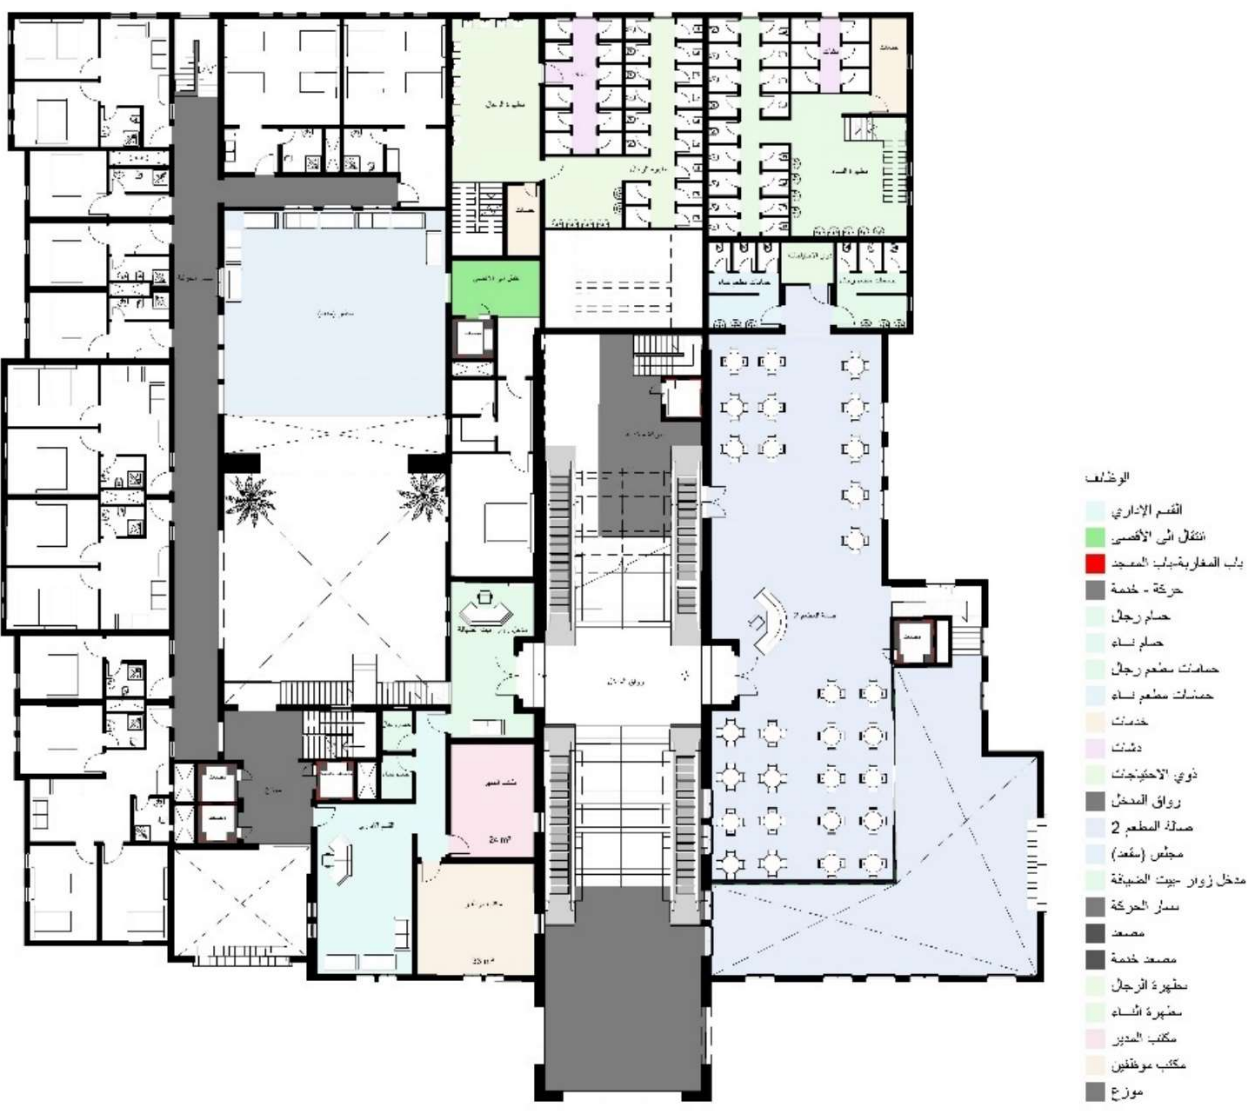
شكل رقم 111 مخطط الطابق الأول
