# التقييم الزلزالي السريع للهيئة المعمارية لمباني مستشفيات حكومية في الضفة الغربية

قدمت هذه الأطروحة استكمالاً لمتطلبات الحصول على درجة الماجستير في برنامج الهندسة المعمارية بكلية الدراسات العليا في جامعة النجاح الوطنية في نابلس، فلسطين.

2014م

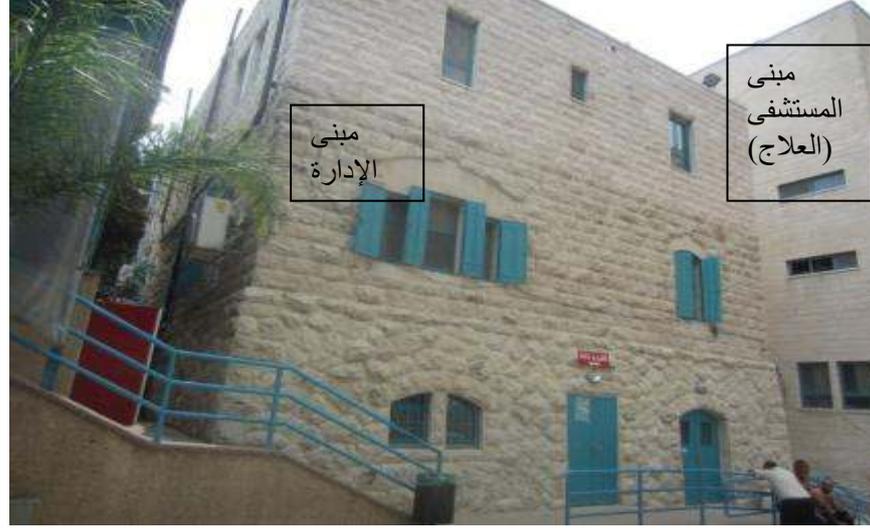
هو عبارة عن مبنيين، بنيا في فترات زمنية متفاوتة كما في صورة (1)، وكلا المبنيين قد بنيا على مراحل، وبفترات زمنية متتابعة، أي أنه تم البناء فوق قائم قديم، أنظر صورة (2).

صورة (1): تكون المستشفى من مبنيين قديم وجديد.

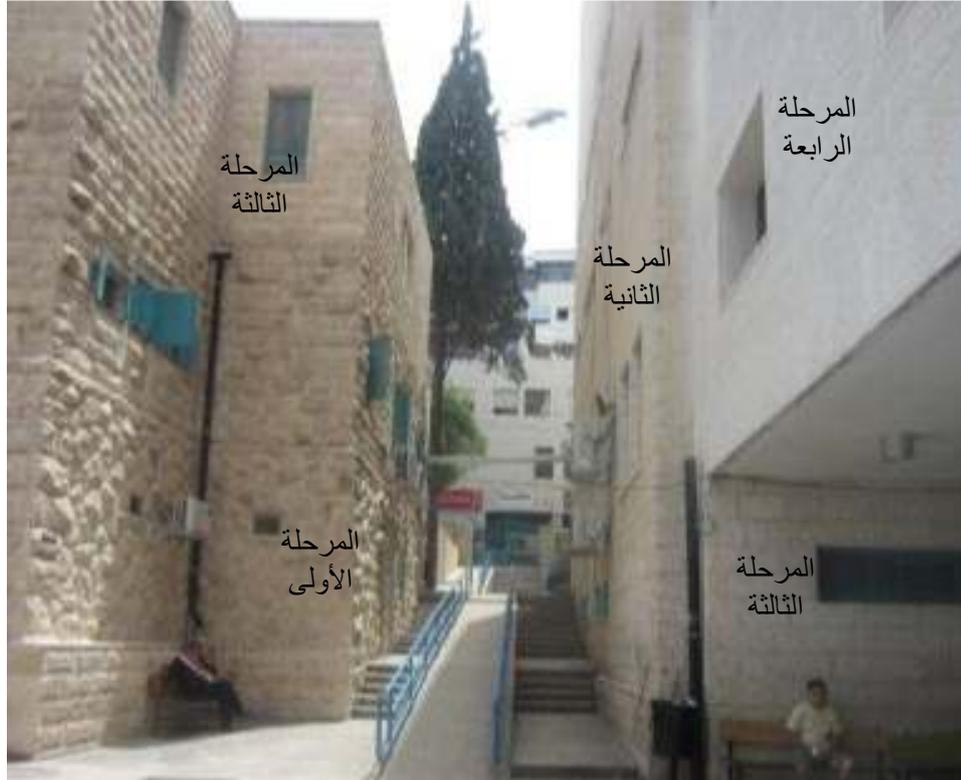
صورة (2): بناء المستشفى على عدة مراحل.

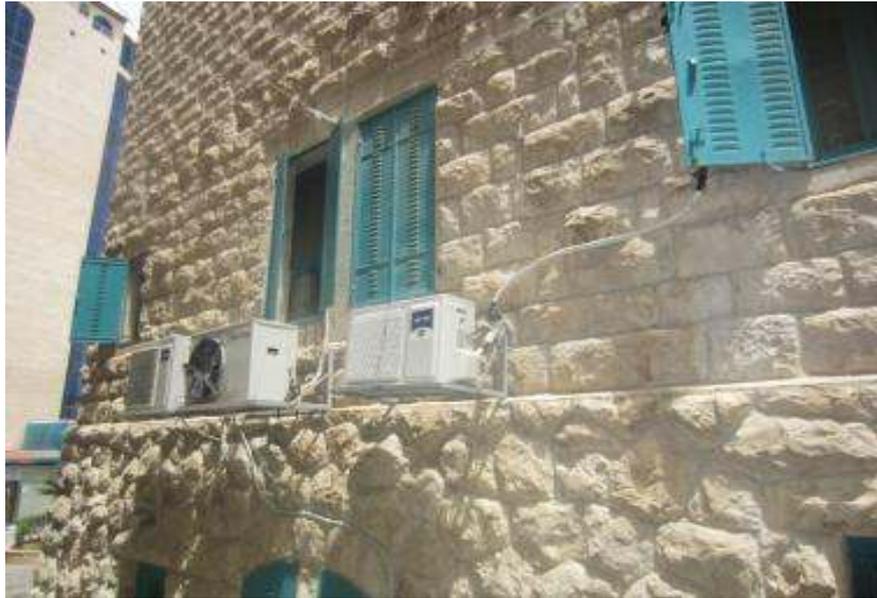
صورة (4): اختلاف نوع البناء في مستشفى الحسين الحكومي.

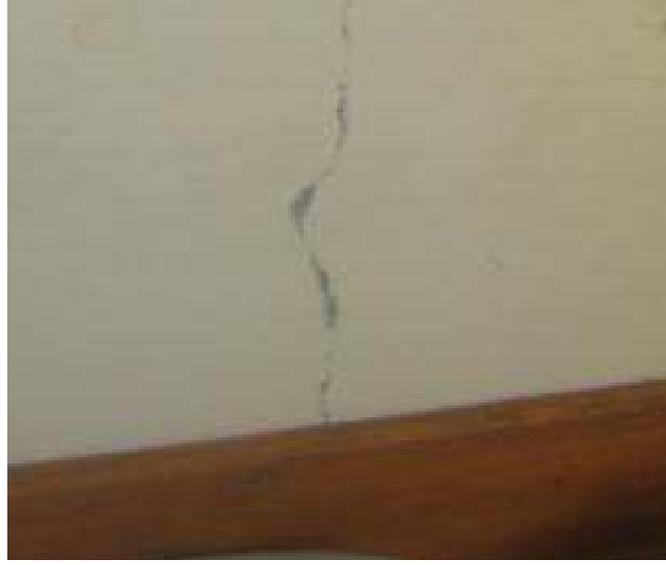
يرى المتفقد للمستشفى وجود تفاوت في حالة مواده وعناصره الإنشائية من المتوسطة للضعيفة، مع ملاحظة أن المبنى القديم بحالة أفضل قليلاً من الحديث، لكن بالإجمال فإن حالة المستشفى تعتبر ضعيفة صورة (5).

صورة (5): أحد الشقوق في جدران مستشفى الحسين الحكومي.

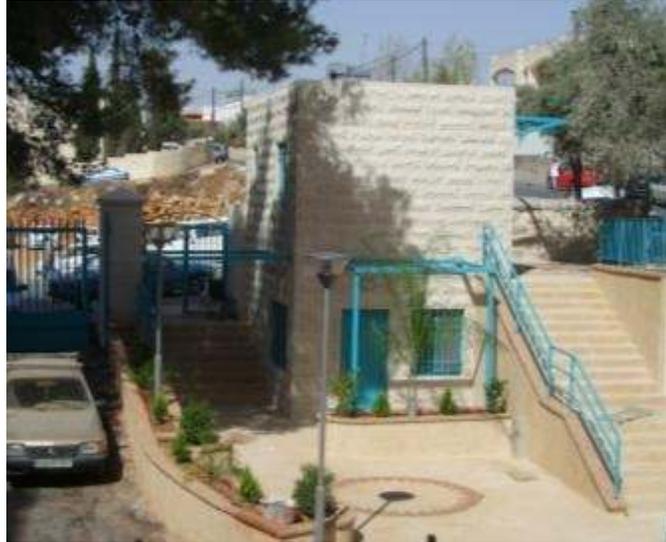
يقع المبنى على أرضٍ صخرية متوسطة الانحدار صورة (6).

صورة (6): انحدار الموقع لمستشفى الحسين الحكومي.

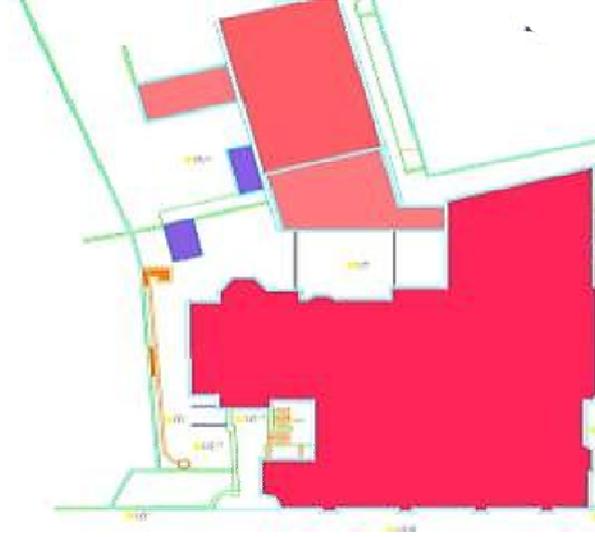
المسقط الأفقي لمبنى المستشفى غير منتظم، شكل (14) ويقع ضمن المساقط الصليبية الشكل، بناءً على تصنيف المنشآت غير المنتظمة، وفقاً لتصنيف جمعية المهندسين الإنشائيين في كاليفورنيا (SEAOC) شكل رقم (3) الفصل الثالث، وذلك نتيجة التوسعات التي حصلت عليه، والبناء فوق القديم القائم صورة (7).

شكل (14): الشكل غير المنتظم للمسقط الأفقي لمستشفى الحسين الحكومي.

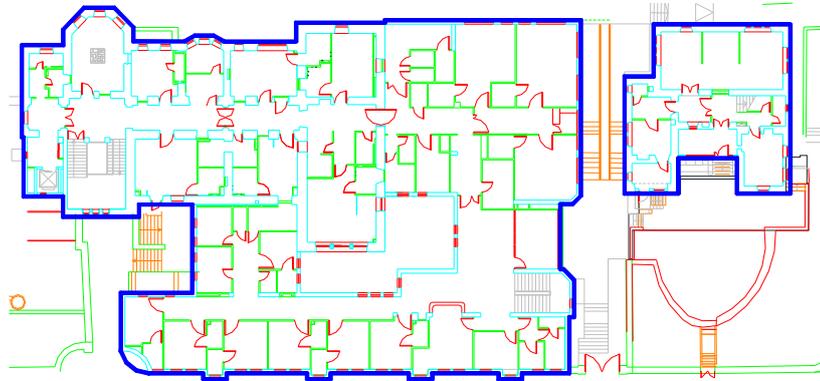
إنّ المتفحص للمسقط الأفقي يرى بوضوح عدم التماثل الأفقي في الشكل، وذلك بسبب التوسعات المتتالية عليه، وإضافة مبانٍ جديدة، أنظر شكل (15).

شكل (15): عدم التماثل الأفقي لمستشفى الحسين الحكومي

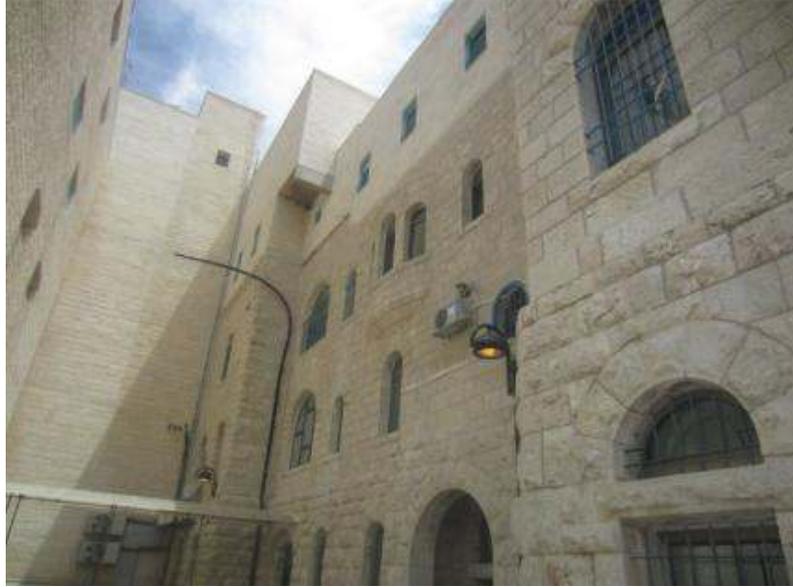
بناءً على الزيارة الميدانية، وبسبب إضافة طوابق جديدة وتوسعات أفقية، فإن عدد الطوابق يختلف من مبنى لآخر، وفي المبنى الواحد هناك اختلاف بارتفاع الواجهات، وبالتالي فإن عدم التماثل الرأسي يعتبر عالٍ نسبياً، أنظر صورة (9).

صورة (9): عدم التماثل العمودي في مستشفى الحسين الحكومي.

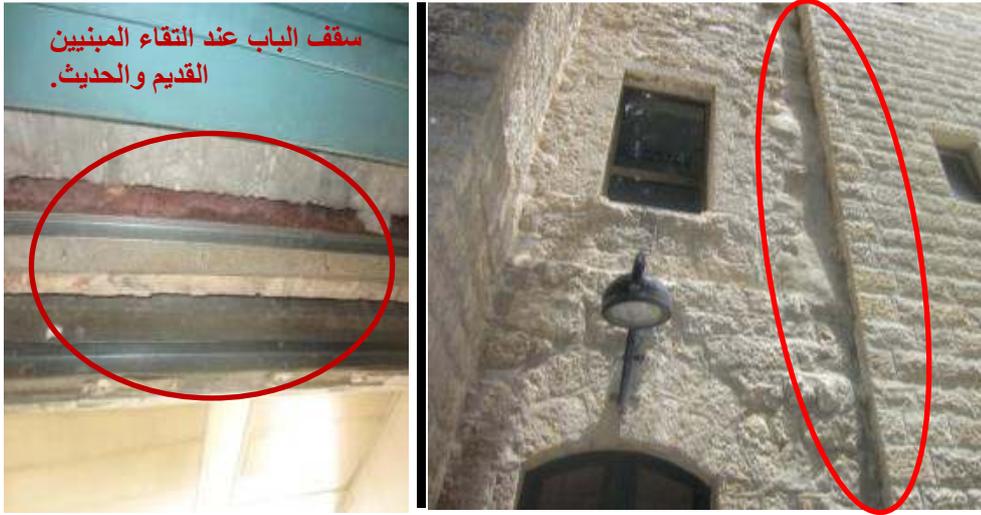
على الرغم من أن المستشفى يتكون من مبانٍ متلاصقة بنيت على فترات متفاوتة، إلا أنه لا يوجد أي فاصل زلزالي، باستثناء وجود فاصل تمدد واحد وبحال سيئة وعرض قليل بين هذه المباني، وبالتالي يزيد من قابلية الإصابة الزلزالية، نظر الصورة (10).

صورة (10): عدم وجود فاصل زلزالي بين مباني مستشفى الحسين الحكومي.

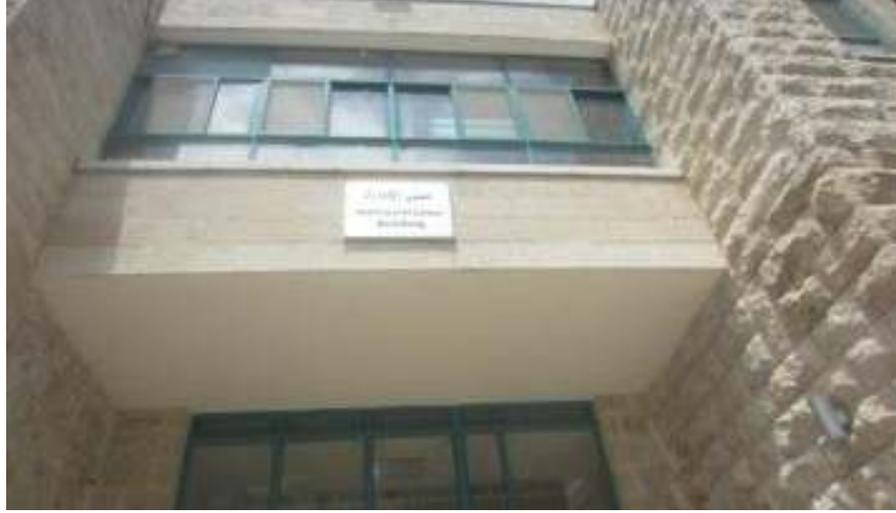
حسب المخططات المتوفرة، وحيث أن الطابق الأرضي يتكون من مبنى قديم من الجدران الحجرية السميكة الحاملة، والطوابق العليا مبنية على النمط الحديث من إطارات خرسانية وقواطع طوب، فيلاحظ وجود طوابق رخوة بشكل بسيط، مع عدم وجود أنظمة طيران، أنظر الصورة (11).

صورة (11): تكون الطابق الرخو بشكل بسيط مع عدم وجود طيران لمستشفى الحسين الحكومي.

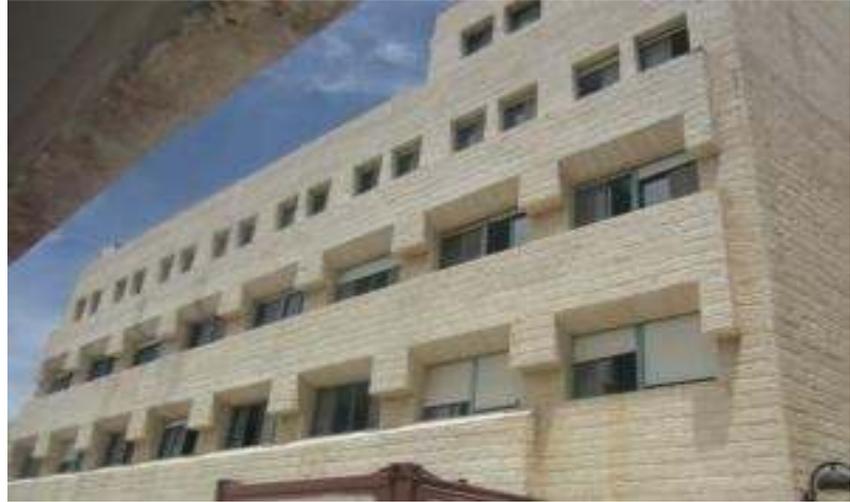
بالرجوع للواجهات الرئيسية وطريقة البناء والزيارة الميدانية، نرى وبوضوح تشكل لظاهرة الأعمدة القصيرة بنسبة قليلة، وبالتالي وجود تأثير محدود لهذه الظاهرة على قابلية إصابة المبنى الزلزالية، أنظر صورة (12).

صورة (12): تشكل الأعمدة القصيرة في واجهات مستشفى الحسين الحكومي.

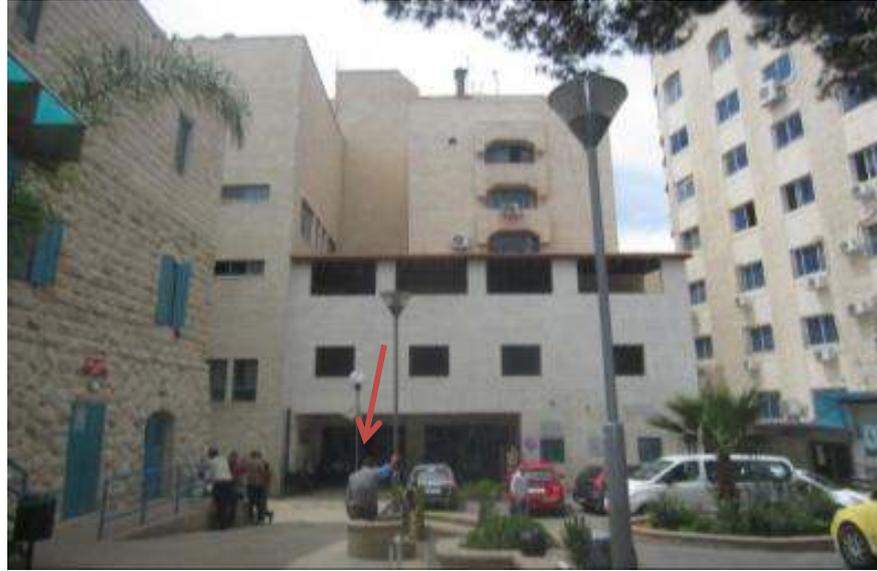
يتوصل المتفحص للمدخل الرئيسي، إلى أنّ تشكيل المدخل الرئيسي في المستشفى يعتبر آمن، ولا يوجد أي معيقات أمامه صورة (13).

صورة (13): المدخل الرئيسي لمستشفى الحسين الحكومي.

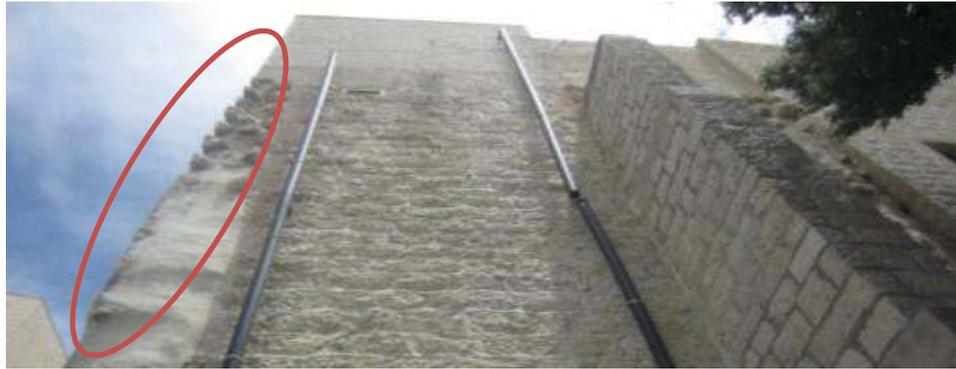
بناءً على الزيارة الميدانية، فقد تبين ضعف الترابط بين حجر البناء للجدران الخارجية والخرسانة، حيث أنها ضعيفة التماسك، ولا تؤدي دور إنشائي سوى زيادة الأحمال على العقدات والأعمدة صورة (14).

صورة (14): عدم ترابط وثبات الحجر في واجهات مستشفى الحسين الحكومي.

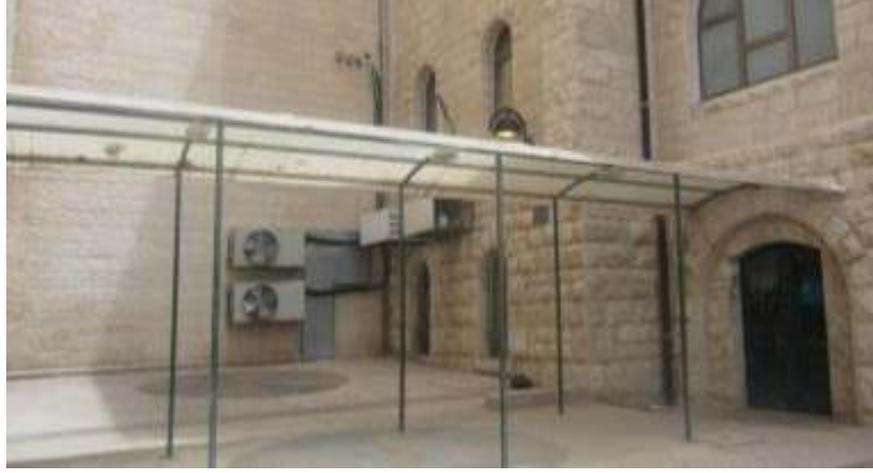
صورة (17): عدم التثبيت والتركيب الجيد لقطع الديكور والأسقف المختلفة في مستشفى الحسين الحكومي.

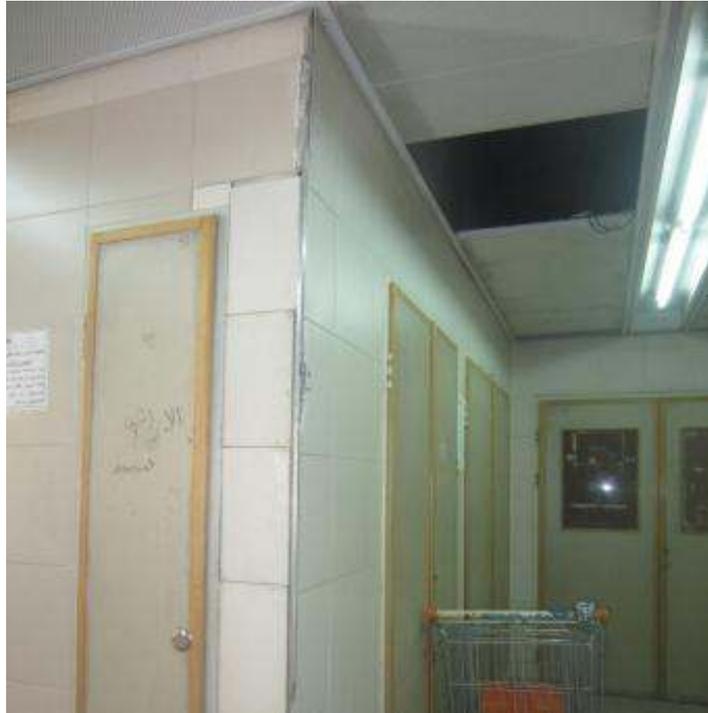
بناءً على النظام المتبع محلياً في تنفيذ القواطع الداخلية، تبنى هذه القواطع (الجران) من ألواح الجبصين، والأغلب من الطوب غير المثبت أو المربط جيداً مع العناصر الإنشائية (الأعمدة والجسور)، مما يؤدي إلى رفع قابلية إصابة هذه الجدران، وبالتالي تعرضها للانهييار بشكل مبكر عند حدوث الزلزال، وما يزيد الوضع سوءاً تلبسها بالبلاط غير المثبت جيداً صورة رقم (18).

صورة (18): عدم التثبيت والتركيب الجيد للقواطع الداخلية في مستشفى الحسين الحكومي.

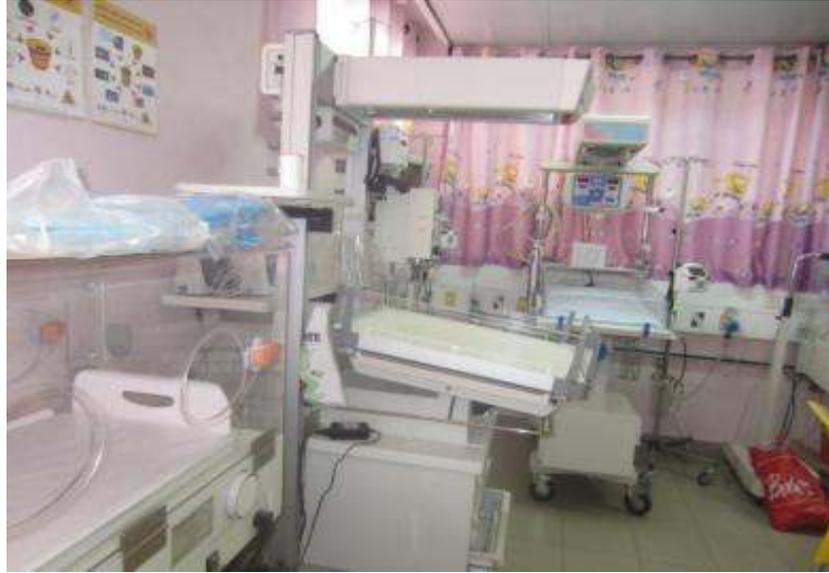
إنّ من الخطورة عدم تثبيت وترتيب قطع الأثاث بالشكل الصحيح، والذي يؤدي إلى وقوعها على المرضى في حالة حدوث هزات أرضية، كذلك احتمال تكسرها وتعطلها، وبالتالي عدم القدرة على الاستمرار باستخدامها صورة رقم (20، 21).

صورة (20): عدم التثبيت الجيد لقطع الأثاث في مستشفى الحسين الحكومي.

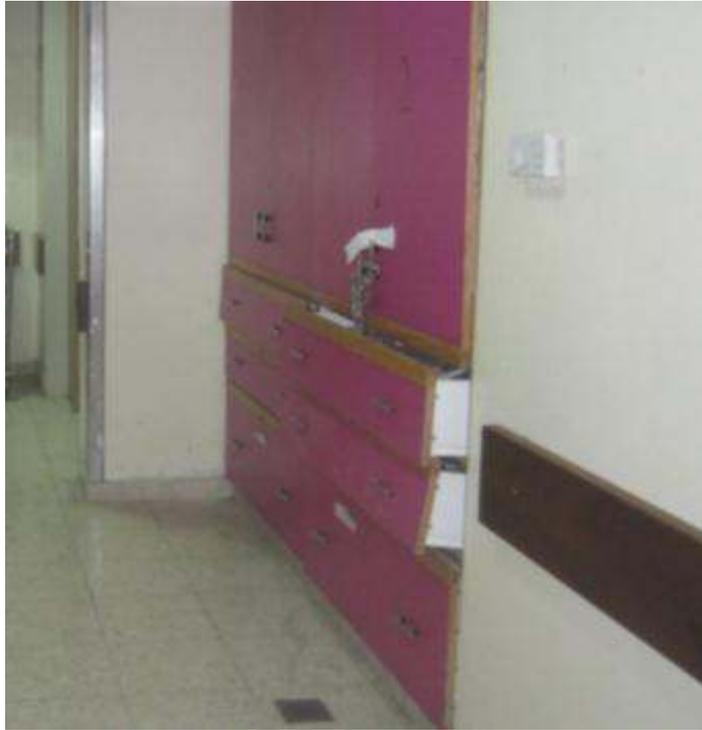
صورة (21): عدم التركيب الجيد لقطع الأثاث في مستشفى الحسين الحكومي.

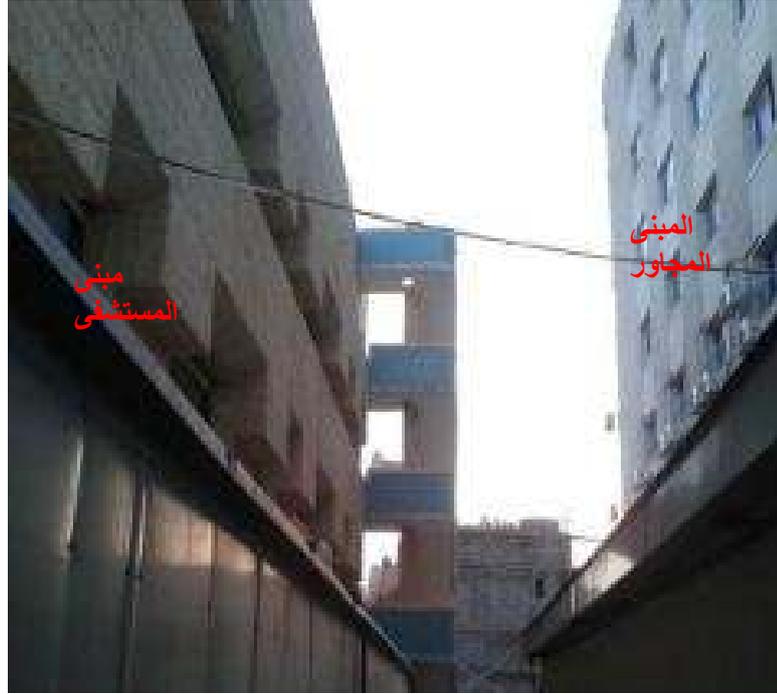
وإذا أضفنا لذلك عدم ربط العناصر الإنشائية، فإن الوضع سيصبح خطراً جداً، خاصة أنه لا يوجد ساحات أو فراغات حول المباني للمستشفى، أنظر الشكل (16) و الصورة رقم (24).

صورة (24): عدم وجود مسافات بين مستشفى الحسين الحكومي والبناء المجاور.

وحسب المعادلة صفحة 48 الفصل الثالث، فإن متوسط المسافات حول مباني المستشفى  $L = 2 - 2.5 H$  (2 إلى 2.5 إلى 2) \* 18 = 36 إلى 45 متر بينما أقصى مسافة متواجدة هي 17 متر فقط.

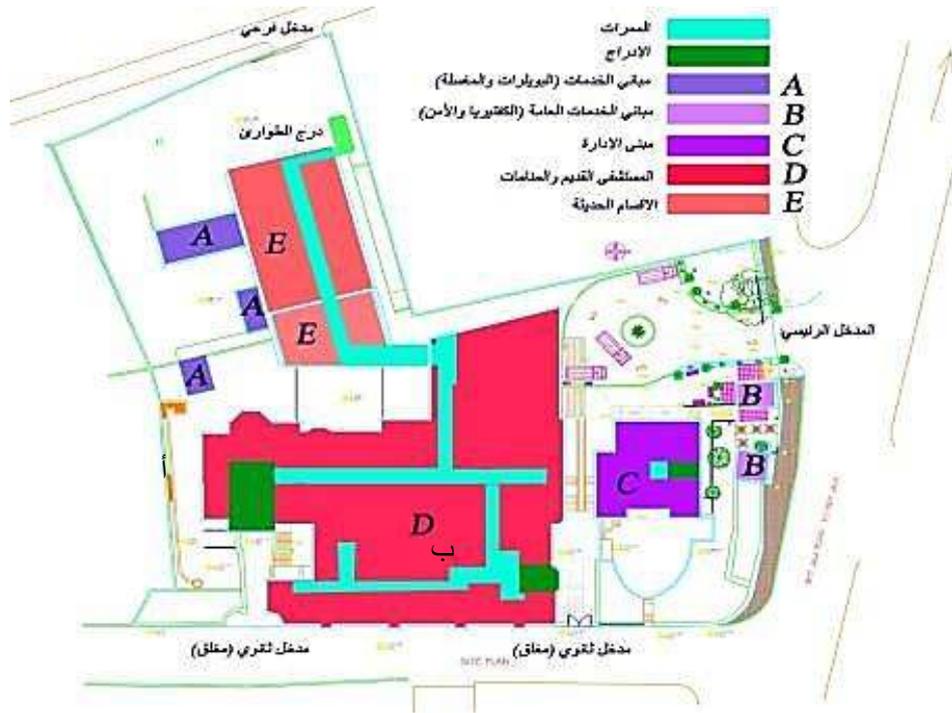
حتى يكون بمقدور المستشفى تلبية الاحتياجات أثناء وقوع الزلزال والعمل بكفائه عالية، فإنه يتطلب أن يكون قد صمم جيداً، ليأخذ في الاعتبار متطلبات المستشفيات الآمنة، ولتتوافق مع خطط الإخلاء المطروحة من قبل الدفاع المدني، وهذا لا نجده بمستشفى الحسين / بيت جالا الحكومي لأمر عديدة. شكل رقم (16)

شكل (16): تزامم الأبنية لمستشفى الحسين الحكومي وعدم وجود فراغات أفقية كافية.

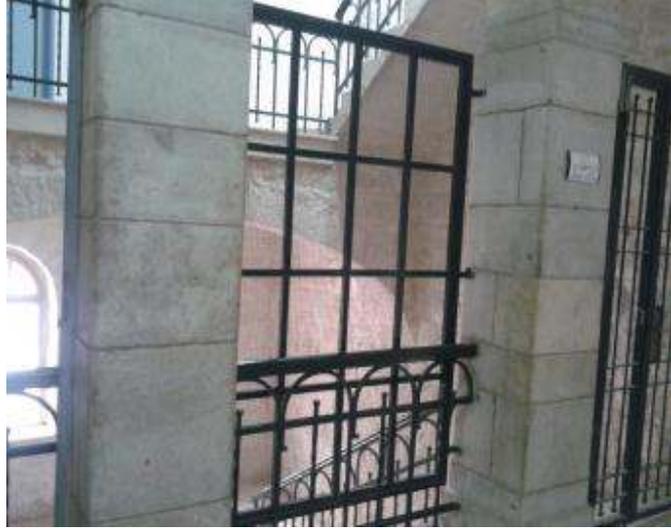
يحتوي مستشفى الحسين على درجين أحدهما مغلق (أ)، أنظر صورة رقم (25) والآخر (ب) يخدم مسطح بمساحة 1895 متر مربع ومسافات تزيد عن 40 متر، وهذا غير كافٍ معمارياً ولا يتناسب مع أي من متطلبات السلامة العامة حسب ما ورد في الفصل الثالث، حيث أننا بحاجة إلى 3 أدراج في حالة وجود قسمين في الطابق الواحد.

صورة (25): الدرج المغلق في مستشفى الحسين الحكومي. .

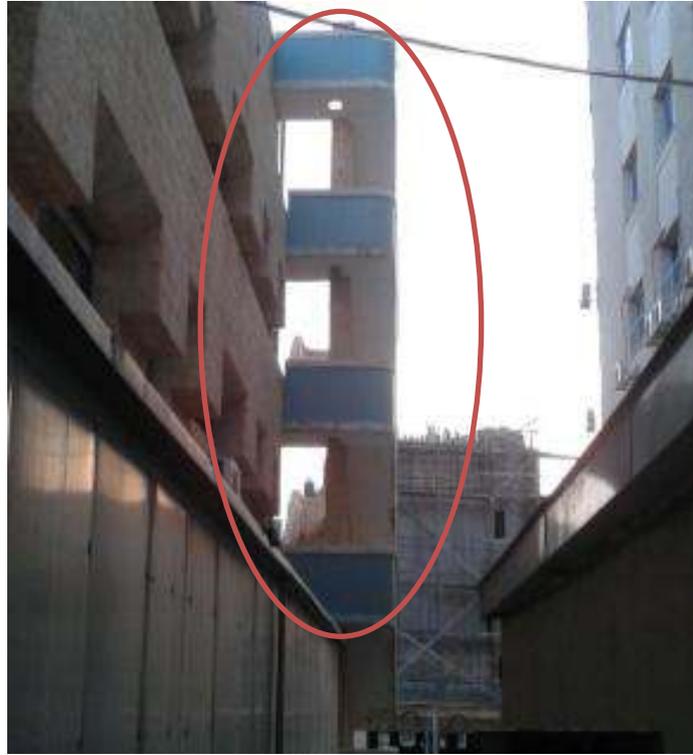
يوجد في المستشفى ككل درج طوارئ واحد، ويبعد مسافة 60 متر عن أحد أقسام المستشفى ويأتي بعد 5 أبواب في الطريق المؤدية إليه، ويؤدي له ممر بعرض متر ونصف فقط، أنظر الصور (26،27).

صورة (26): درج الطوارئ الوحيد لمستشفى الحسين الحكومي.

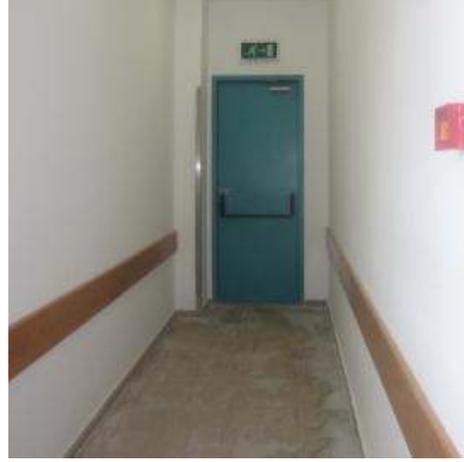
صورة (27): الممر المؤدي لدرج الطوارئ الوحيد في مستشفى الحسين الحكومي. .

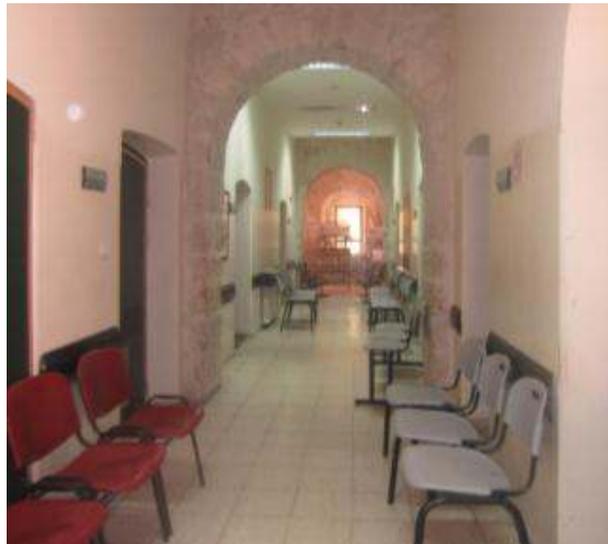
بالاطلاع على واقع الممرات و الأبواب في المستشفى من خلال الزيارات الميدانية، تبين أن المستشفى يحتوي على ممرات ضيقة نسبياً بناءً على ما ورد في الفصل الثالث، حيث من المفروض أن يكون عرض هذه الممرات يتراوح بين (2.2م و 3.5 م)، والممرات الموجودة أقل من المطلوب، كما أنها تحتوي على معيقات كثيرة مما يؤدي إلى تقليل عرض الممر، أنظر الصور (28،29) وتقسم من خلال أبواب حديدية بمعظم الأوقات مغلقة، بتبرير تنظيم الزيارة في المستشفى كالسجون، والأبواب الأخرى قد أغلق جزء منها، والأخرى تفتح باتجاه معاكس لما هو صحيح أنظر الصور (30،31).

صورة (28): المعوقات في ممرات مستشفى الحسين الحكومي. .

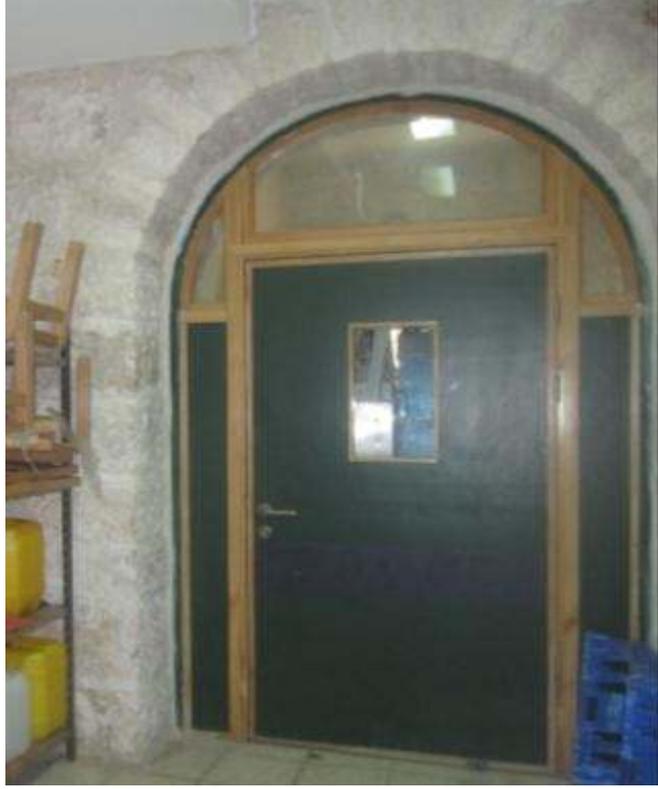
صورة (31): أحد أبواب الدرج المغلق والذي تحول إلى مخزن في مستشفى الحسين الحكومي.

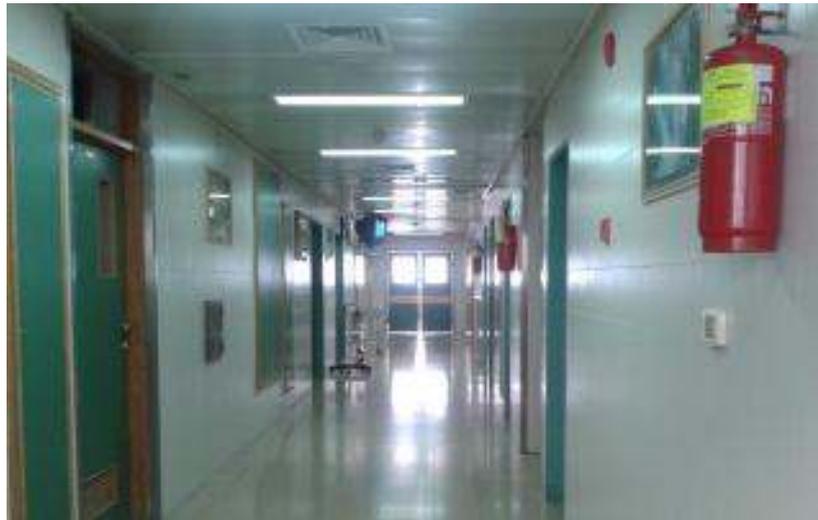
رغم بعد الأدرج عن الأقسام إلا أن المستشفى لا يحتوي أي لوحات تحذيرية أو إرشادية لتساعد المرضى لمعرفة أماكن الخروج وأدرج الطوارئ ولا الطريق إليها، أنظر الصورة (32).

صورة (32): خلو أجزاء في مستشفى الحسين الحكومي من أي لوحات إرشادية.

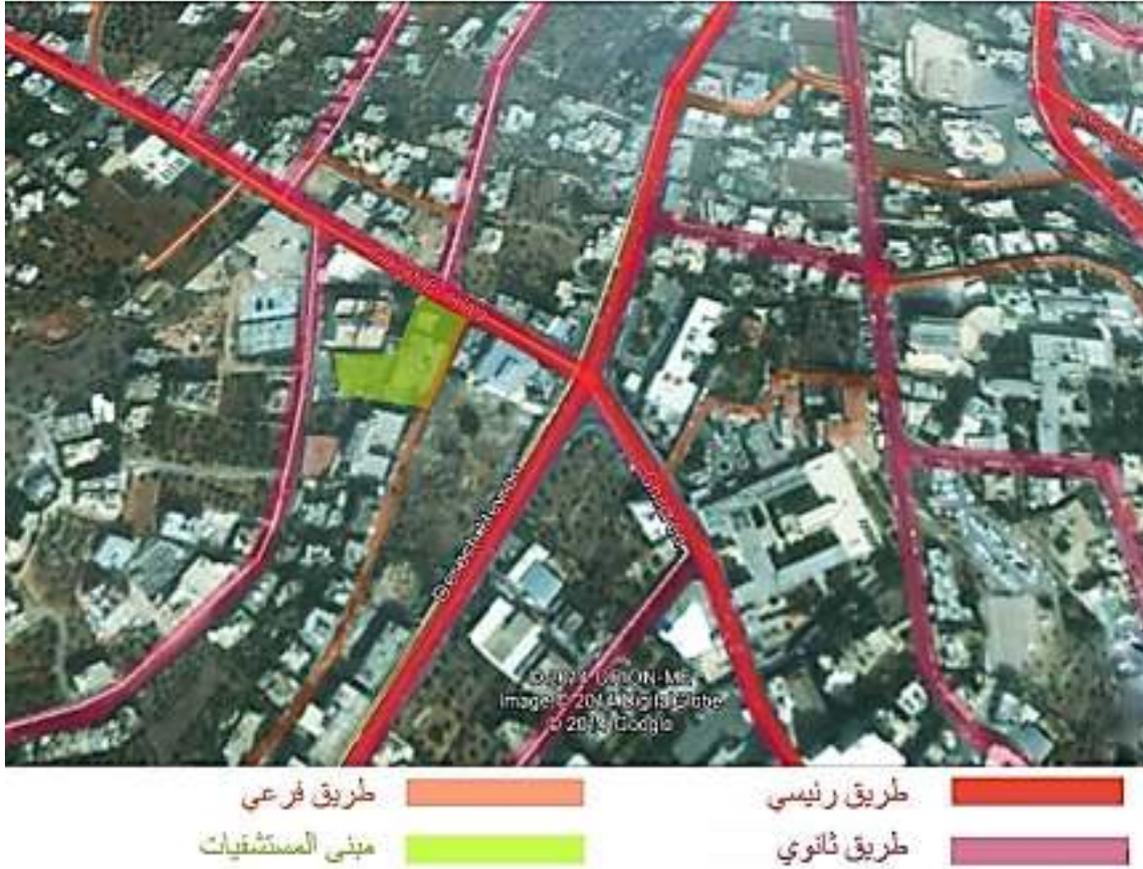
بالنظر إلى موقع المستشفى في وسط مدينتي بيت لحم وبيت جالا، وكذلك وقوعه على شارع رئيسي مباشره - أنظر الشكل 17 - وعدم وجود مخارج طوارئ، بالإضافة إلى وجود مداخل مغلقة للمستشفى من الشوارع الفرعية وصعوبة الوصول إليه، كذلك عدم وجود مساحات خضراء وفراغات كافية حوله- أنظر الشكل 16 - وبما أن المستشفى يخدم مناطق واسعة وذلك لاعتباره مستشفى إقليمي، ونظرا إلى قابلية الإصابة الزلزالية المرتفعة (الفئة A)، فإن جميع هذه العوامل تجعل منه مستشفى غير آمن وقت حصول الزلزال، وبالتالي تصنيفه من المستشفيات الخطرة.

شكل (17): موقع مستشفى الحسين الحكومي والطرق المحيطة والمؤدية له.

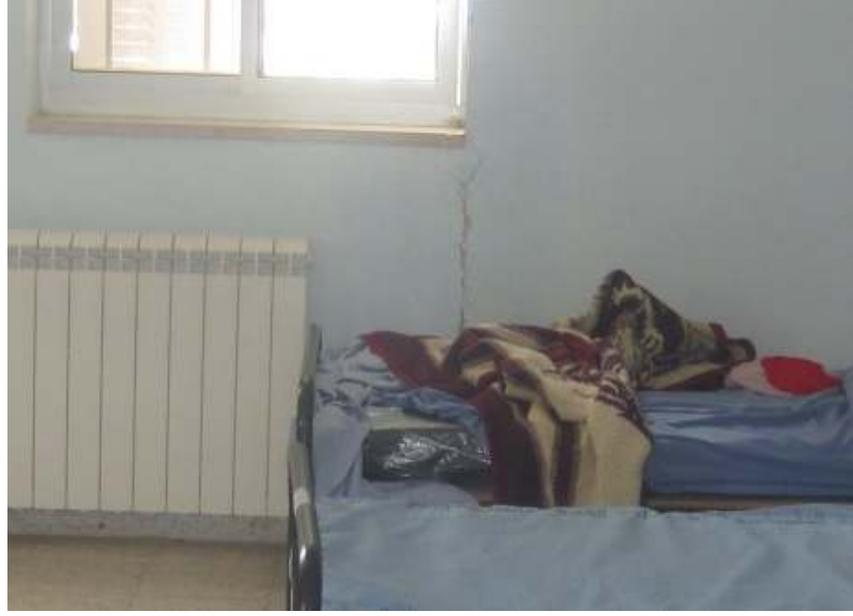
من خلال الاستطلاع الميداني تبين أن هنالك مبنين رئيسيين على وشك الانهيار وبحالة متردية جداً وخطرة، ومبنى آخر ضعيف قليلاً، أما مبنى الإدارة فهو بحالة جيدة لحصوله على أعمال صيانة، أنظر صورة (37،38).

صورة (37): أحد الشقوق في جدران مستشفى د. محمد سعيد كمال.

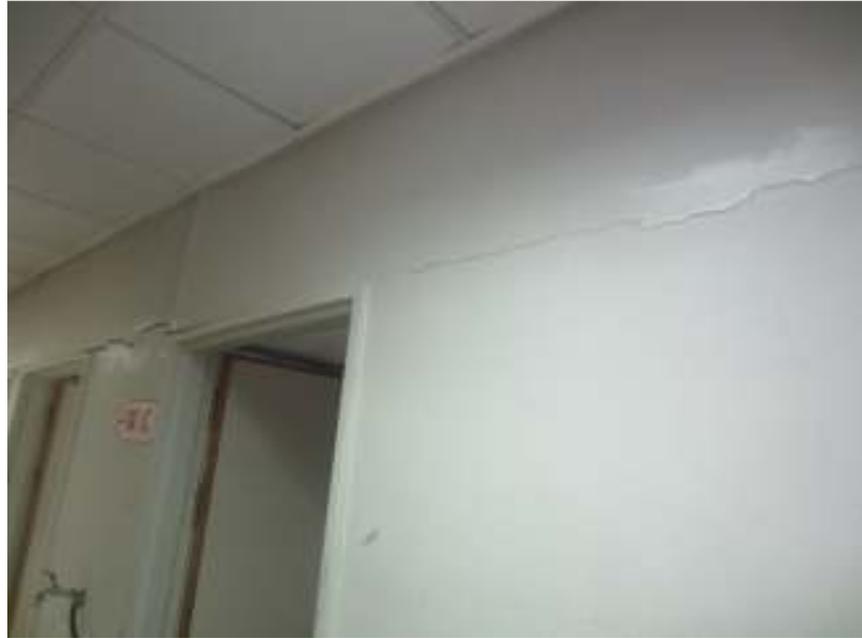
صورة (38): الشقوق في جدران مستشفى د. محمد سعيد كمال.

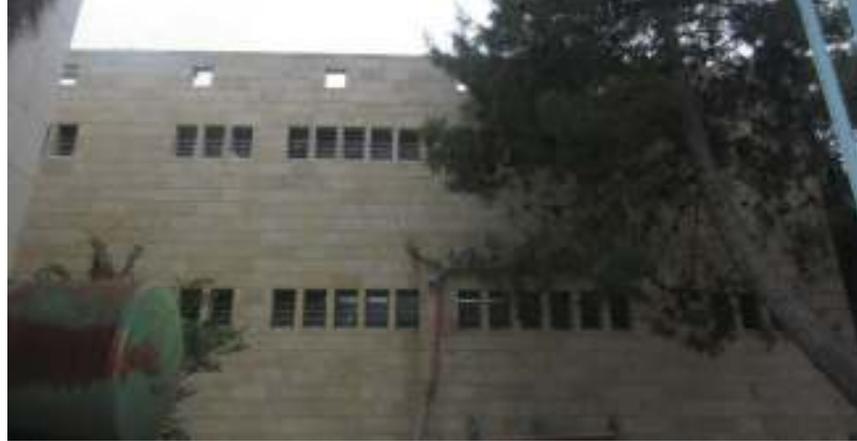
بالرجوع للواجهات الرئيسية وطريقة البناء والزيارة الميدانية، نرى وبوضوح تشكل لظاهرة الأعمدة القصيرة بنسبة متوسطة في مباني المستشفى، باستثناء مبنى الإدارة فإن النسبة مرتفعة جداً أنظر صورة (42).

صورة (42): تشكل الأعمدة القصيرة في واجهات مستشفى د. محمد سعيد كمال.

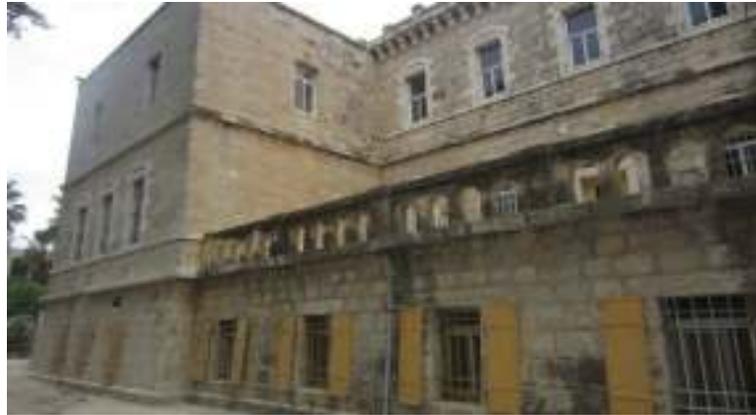
بعض مباني المستشفى بنيت من الحجر غير المدعم والمثبت جيداً والذي لا دور إنشائي له، وبعضها بني من خليط من حجر البناء في نفس الواجهة، أنظر صورة (44).

صورة (44): عدم ترابط وثبات الحجر بواجهات مستشفى د. محمد سعيد كمال.

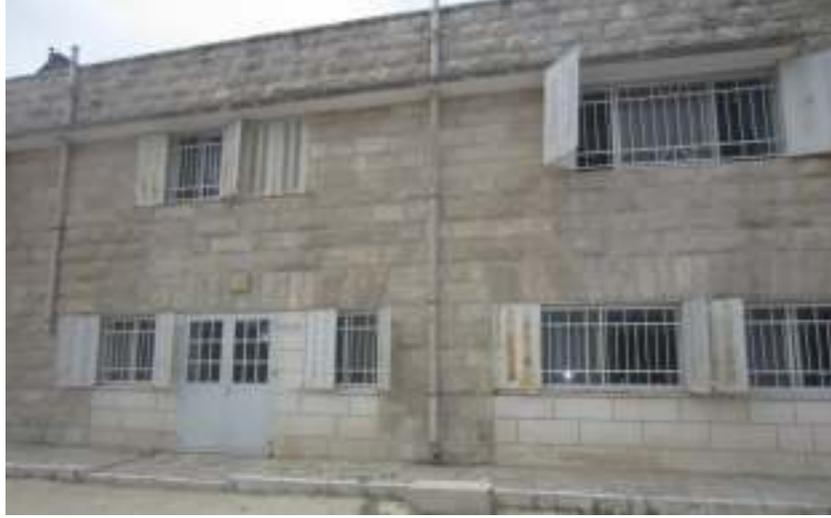
والجزء الآخر يتكون من الطوب الخرساني غير المثبت أو المدعم، أنظر صورة (45).

صورة (45): تداخل استخدام الحجر بشكل غير مدعوم ومثبت جيداً بالواجهة الواحدة في مستشفى د. محمد سعيد كمال.

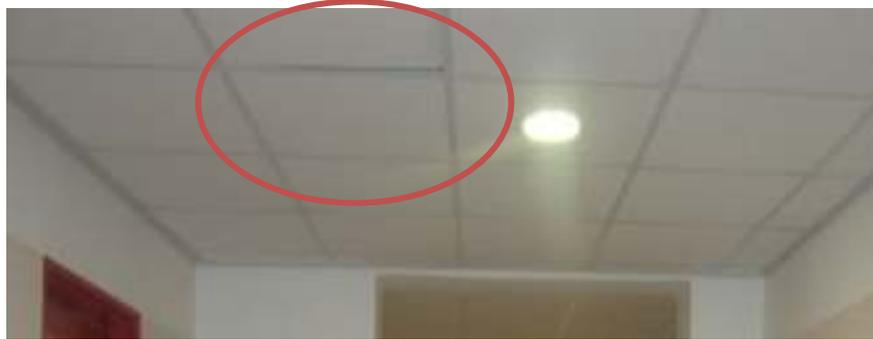
نلاحظ ضعف تريبط الأسقف المستعارة وقطع الديكور، أنظر الصور (4647).

صورة (46): عدم التثبيت والتركييب الجيد لقطع الأسقف المستعارة في مستشفى د. محمد سعيد كمال.

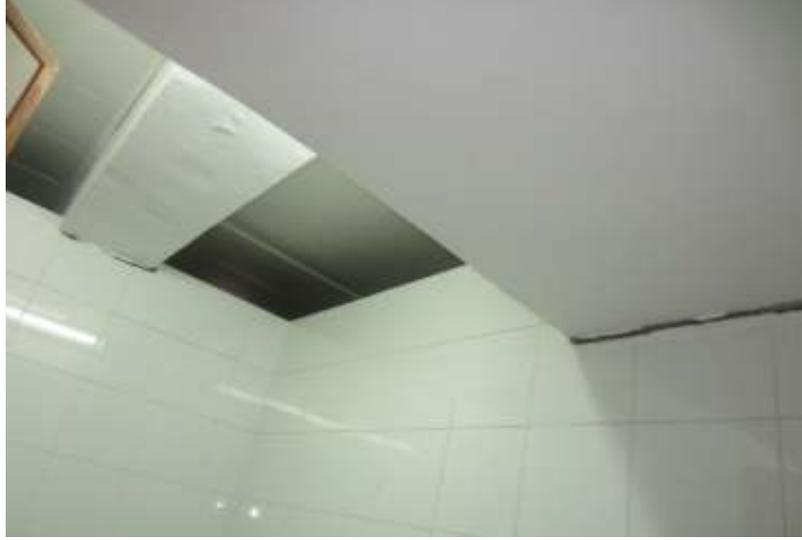
كما ذكر بالمستشفى السابق، فإن القواطع الداخلية تبنى من ألواح الجبصين أو من الطوب غير المثبت أو المرابط جيداً مع العناصر الإنشائية (الأعمدة والجسور)، مما يؤدي إلى رفع قابلية إصابة هذه الجدران، وبالتالي تعرضها للانهييار بشكل مبكر عند حدوث الزلزال، خاصة مع حالتها المتردية أصلاً وقابلية انهيارها المرتفعة من غير وجود زلزال، أنظر صورة رقم (47).

صورة (47): عدم التثبيت والتركيب الجيد للقواطع الداخلية في مستشفى د. محمد سعيد كمال.

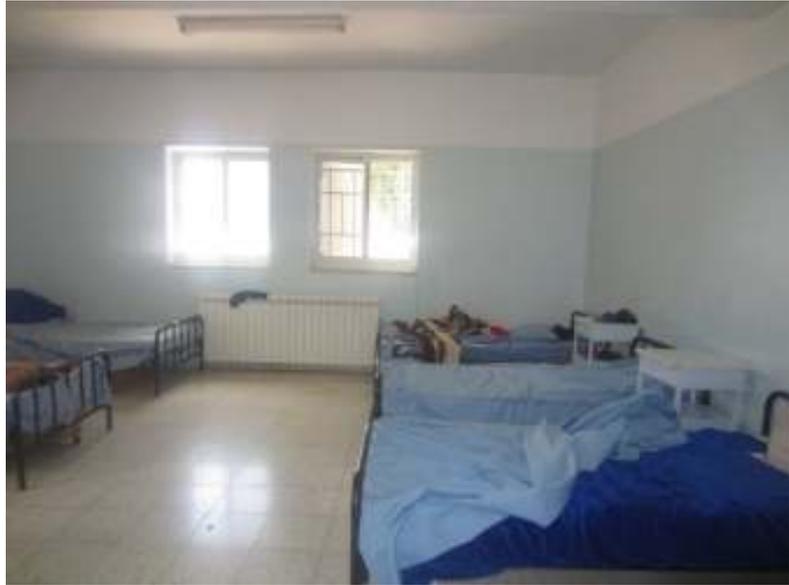
قطع الأثاث بكل المستشفيات غير مثبتة جيداً، أنظر صورة رقم (48).

صورة (48): عدم التثبيت والتركيب الجيد لقطع الأثاث في مستشفى د. محمد سعيد كمال.

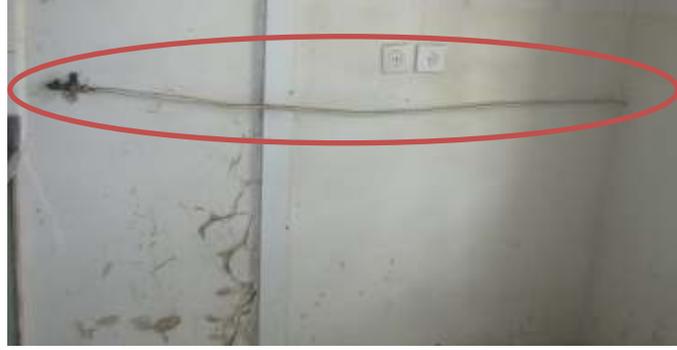
التمديدات الكهربائية والصحية غير مثبتة جيداً وبالتالي يسهل دمارها في حال حصول زلزال، أنظر الصورة (49).

صورة (49): عدم التثبيت والتركيب الجيد للتمديدات الصحية في مستشفى د. محمد سعيد كمال.

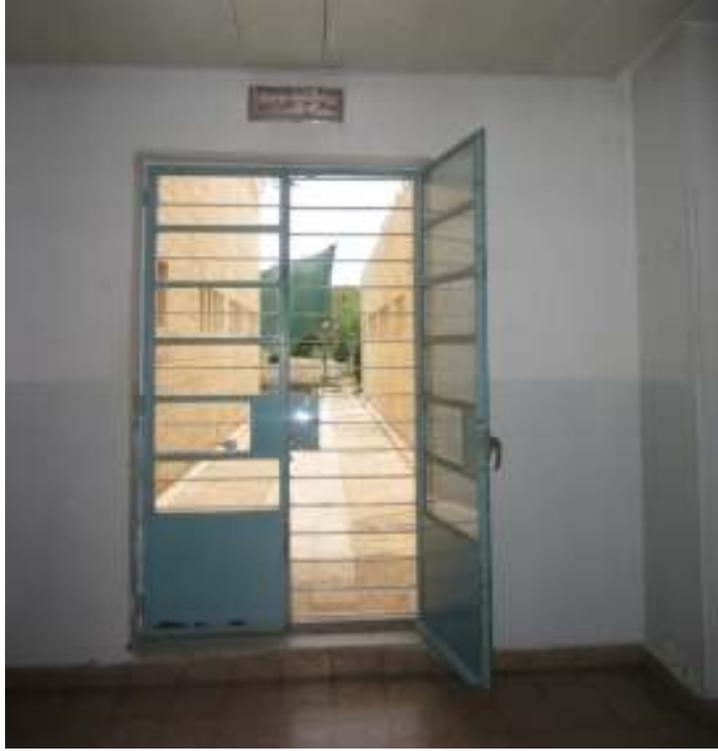
والأبواب الأخرى للغرف يعتبر عرضها مناسب، كما يحتوي المبنى العلاجي على أبواب حديدية وزجاجية خطيرة جداً في حال أي إخلاء زلزالي، أنظر الصورة (51)، كذلك فان مبنى الإدارة يحتوي على أبواب تحت مستوى الطريق وبعرض قليل جدا وارتفاع منخفض.

صورة (51): مخرج الطوارئ لأحد مباني مستشفى د. محمد سعيد كمال . .

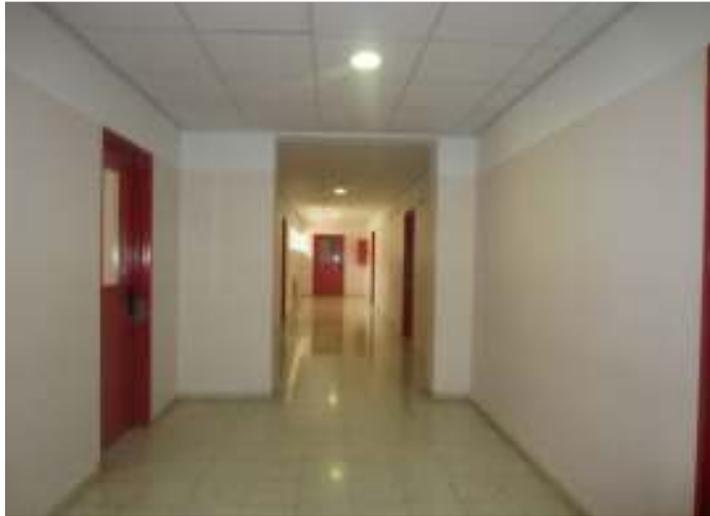
رغم عدم وجود أدراج طوارئ، والحالة الخاصة للمرضى إلا أنه لا يوجد أي لوحات أو ملصقات إرشادية في المستشفى، لتساعد على معرفة أماكن الخروج و الطريق إليها، أنظر الصورة (52).

صورة (52): عدم وجود لوحات إرشادية في أحد مباني مستشفى د. محمد سعيد كمال .

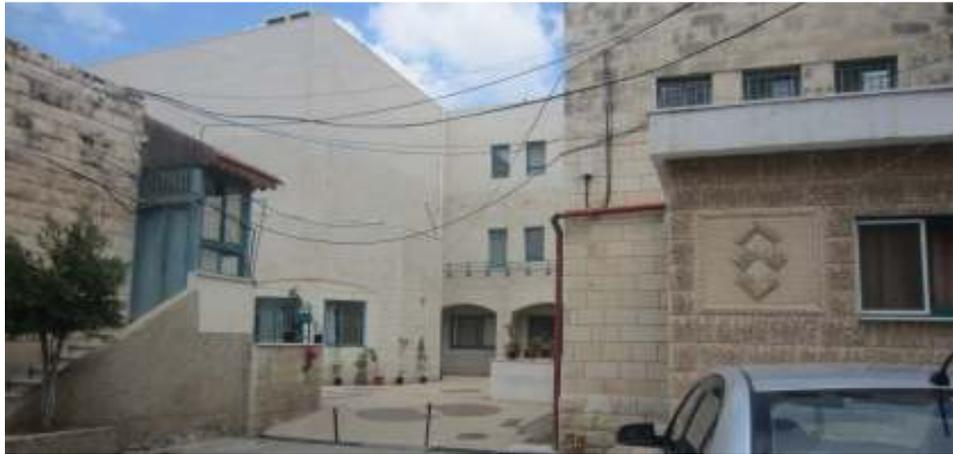
من خلال الاستطلاع الميداني تبين أن المبنى القديم ضعيف نسبياً مقارنة بالمبنى الحديث وذلك بسبب طول فترة بناءه واستخدامه، أنظر صورة (57).

صورة (57): حالة المباني في مستشفى د. ثابت ثابت الحكومي.

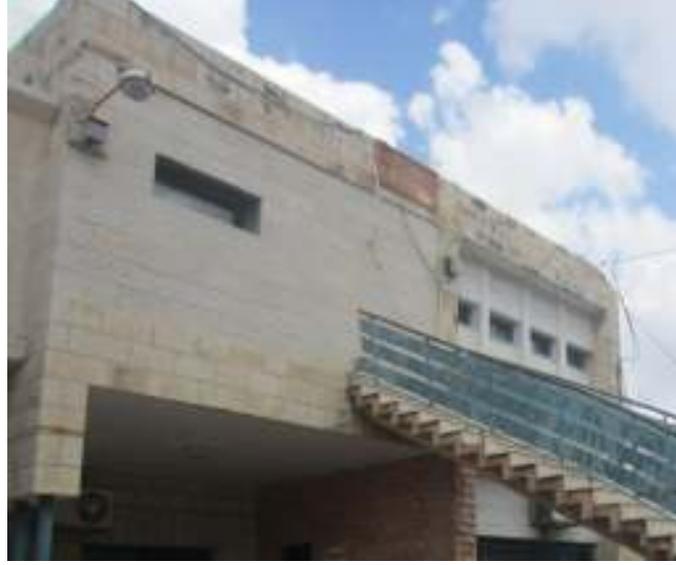
كباقي المباني الدارجة محلياً فإن المبنى بني من الحجر غير المدعم والمثبت، مع اختلاف مادة البناء بالمبنى الواحد، أنظر صورة (60).

صورة (60): عدم ترابط وثبات الحجر بواجهات مستشفى د. ثابت ثابت الحكومي.

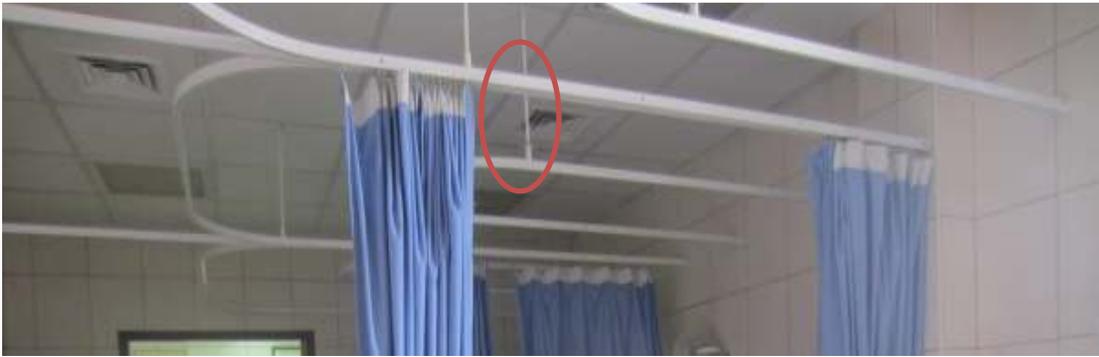
نلاحظ ضعف تريبط الأسقف المستعارة وقطع الديكور، والأسوأ ربط عناصر أخرى بها، أنظر الصور (61).

صورة (61): الحالة والتثبيت السيئ لقطع الأسقف المستعارة في مستشفى د. ثابت ثابت الحكومي.

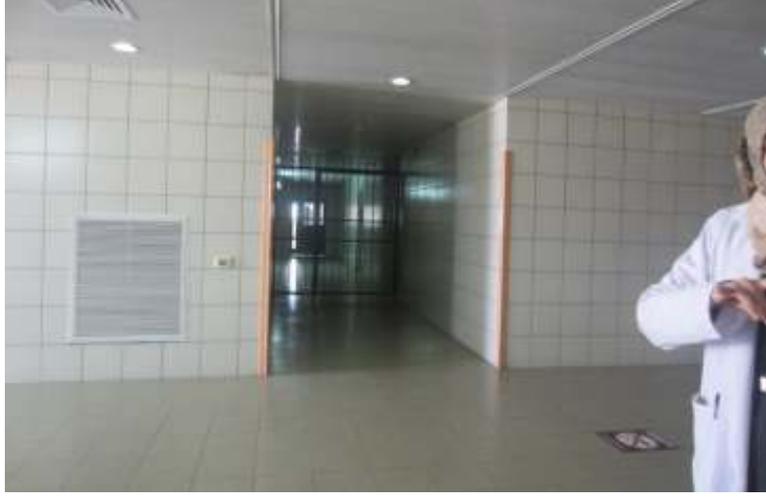
كما ذكر سابقاً، فإن القواطع الداخلية تبنى من ألواح الجبصين، والأغلب من الطوب الخرساني غير المثبت أو المدعم، وغير المرتبط جيداً مع العناصر الإنشائية (الأعمدة والجسور)، مما يؤدي إلى رفع قابلية إصابة هذه الجدران، أنظر صورة رقم (62).

صورة (62): الحالة والتثبيت والتركييب السيئ للقواطع الداخلية في مستشفى د. ثابت ثابت الحكومي.

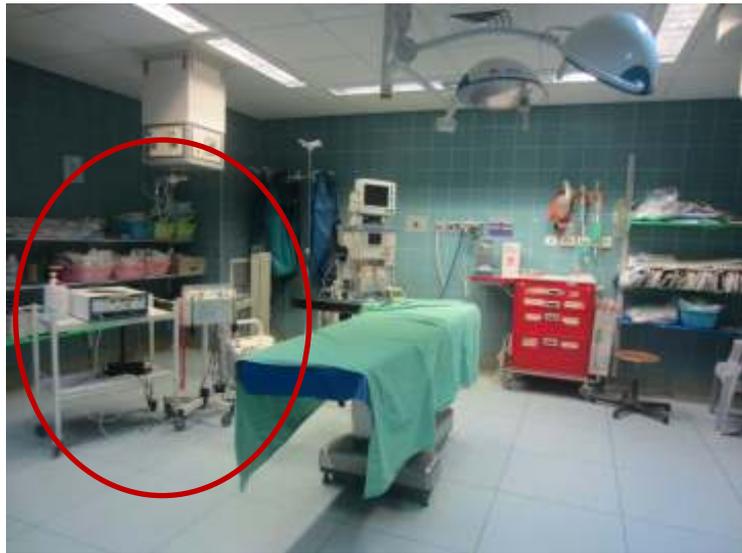
كباقي المستشفيات فإن الأجهزة غير مثبتة جيداً، أنظر صورة (63).

صورة (63): عدم التثبيت والتركييب الجيد للأجهزة والمكائن في مستشفى د. ثابت ثابت الحكومي.

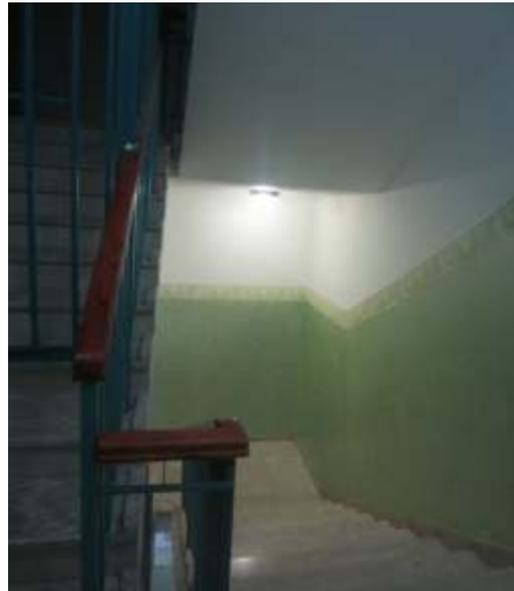
يحتوي المستشفى على درجين، أحدهما للإدارة، ودرج واحد فقط لمبنى العلاج بموقع وسطي يخدم كل المستشفى، وهذا غير كافٍ معمارياً ولا يتناسب مع أي من متطلبات السلامة العامة، أنظر الصورة (66).

صورة (66): الدرج المغلق وقليل العرض في مستشفى د. ثابت ثابت الحكومي.

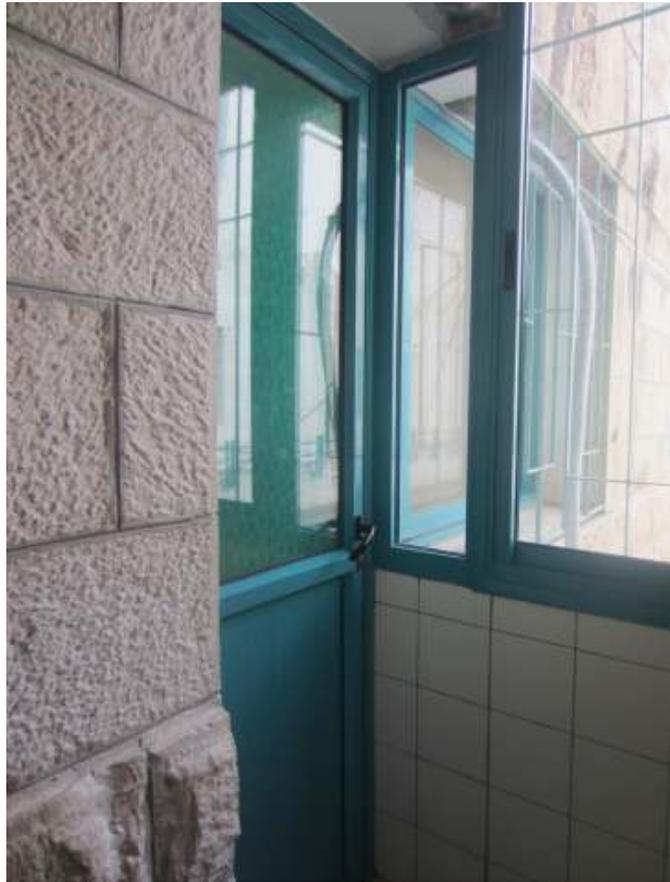
بالاطلاع على واقع الممرات و الأبواب في المستشفى من خلال الزيارات الميدانية، تبين أن المستشفى يحتوي على ممرات جيدة نسبياً بناءً على ما ورد في الفصل الثالث، أنظر الصورة(68). ويحتوي أبواب في الممرات عامة تفتح بشكل خاطئ، أنظر صورة (69). والأبواب الأخرى للغرف والفراغات يعتبر عرضها قليل بناءً على متطلبات السلامة العامة.

صورة (69): الباب الواصل بين الإدارة ومبنى مستشفى د. ثابت ثابت الحكومي.

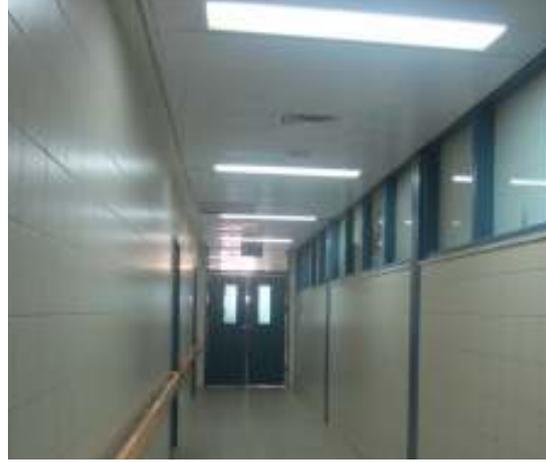
المستشفى لا يحتوي على اللوحات التحذيرية و الإرشادية لتساعد المرضى على معرفة أماكن الخروج وأدراج الطوارئ و الطريق إليها، أنظر الصورة (70).

صورة (70): خلو أجزاء في مستشفى د. ثابت ثابت الحكومي من أي لوحات إرشادية.
