# التقييم الزلزالي السريع للهيئة المعمارية لمباني مستشفيات حكومية في الضفة الغربية

قدمت هذه الأطروحة استكمالاً لمتطلبات الحصول على درجة الماجستير في برنامج الهندسة المعمارية بكلية الدراسات العليا في جامعة النجاح الوطنية في نابلس، فلسطين.

2014م

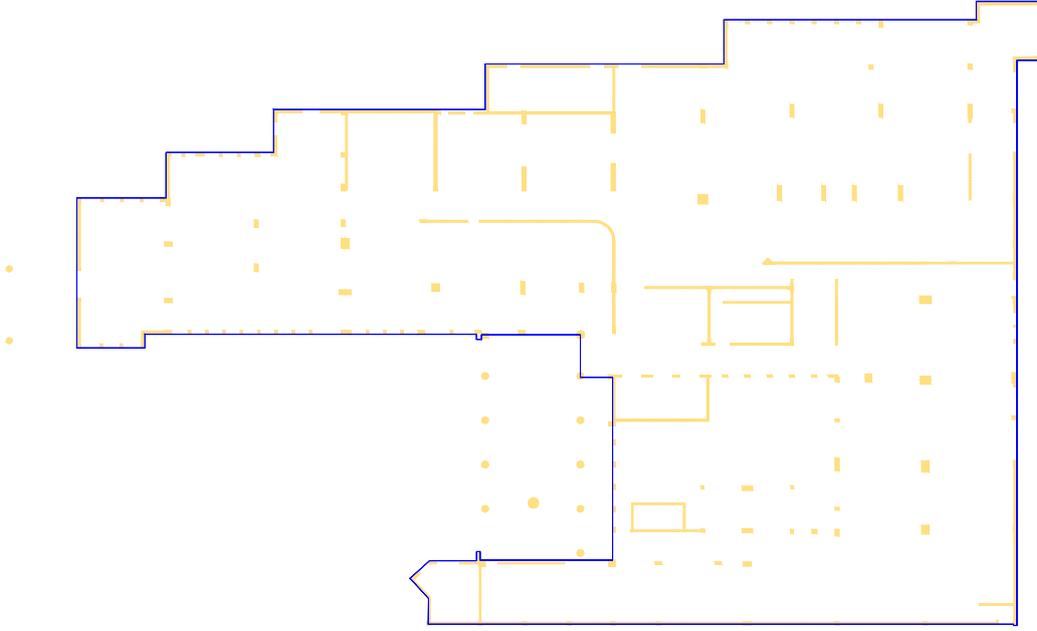
المتفحص للمسقط الأفقي يرى بوضوح عدم التماثل الأفقي لمبنى التوسعة الحديث، على عكس المبنى القديم فإن التماثل الأفقي به جيد، شكل (22).

شكل (22): عدم التماثل الأفقي في العناصر الإنشائية لمستشفى د. سليمان خليل

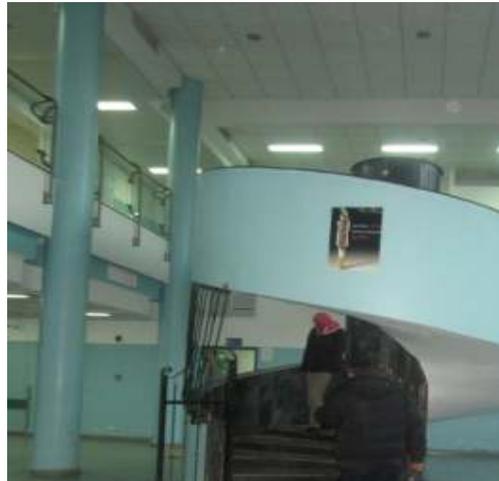
إن وجود أعمدة طويلة وجدار زجاجي غير مربوط يعمل على تكون طابق رخو كما وضعنا في فصل سابق، وبالتالي يتم انتقال المبنى من الفئة B إلى الفئة A بناءً على جدول رقم (1)- الفصل الثالث أنظر الصورة (75)، مع عدم وجود أنظمة طيران.

صورة (75): تكون الطابق الرخو بشكل كبير بسبب الأعمدة الطويلة في مستشفى د. سليمان خليل الحكومي.

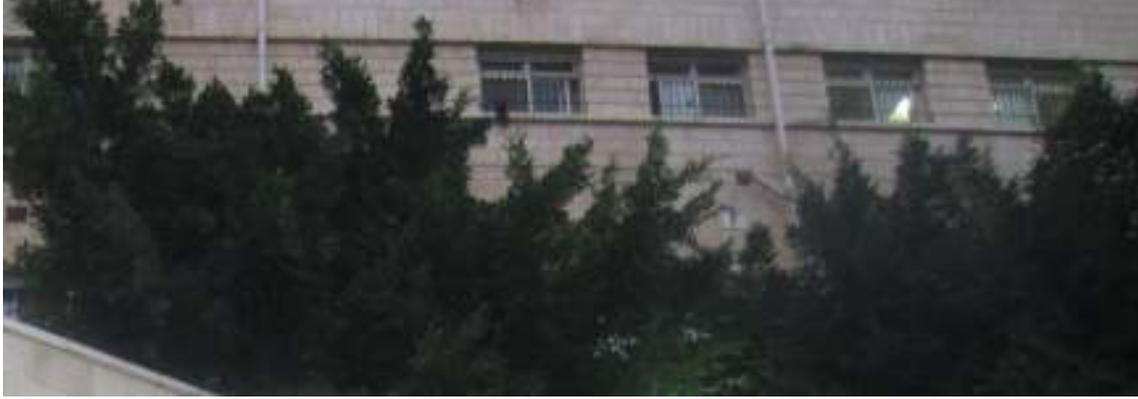
بالرجوع للواجهات الرئيسية وطريقة البناء والزيارة الميدانية، نرى وبوضوح تشكل لظاهرة الأعمدة القصيرة بنسبة قليلة، وبالتالي وجود تأثير محدود لهذه الظاهرة على قابلية إصابة المبنى الزلزالية أنظر صورة (76).

صورة (76): تشكل الأعمدة القصيرة في واجهات مستشفى د. سليمان خليل الحكومي.

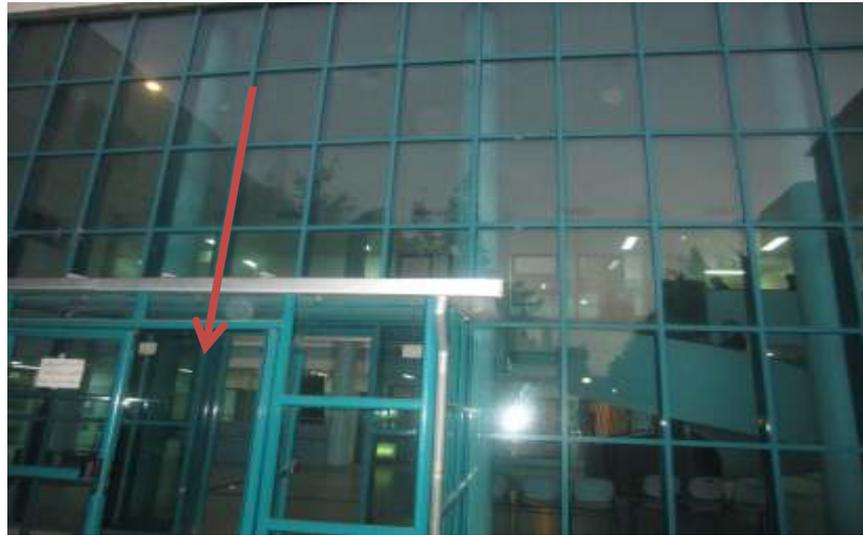
نجد أن المدخل الرئيسي غير آمن، ويرجع ذلك لوجود جدار الزجاج، والذي بدوره سيكون أول ما يسقط في حال حدوث زلزال، وبالتالي يتم إغلاق المدخل الرئيسي وجعله غير آمن. أنظر صورة (77).

صورة (77): المدخل الرئيسي لمستشفى د. سليمان خليل الحكومي.

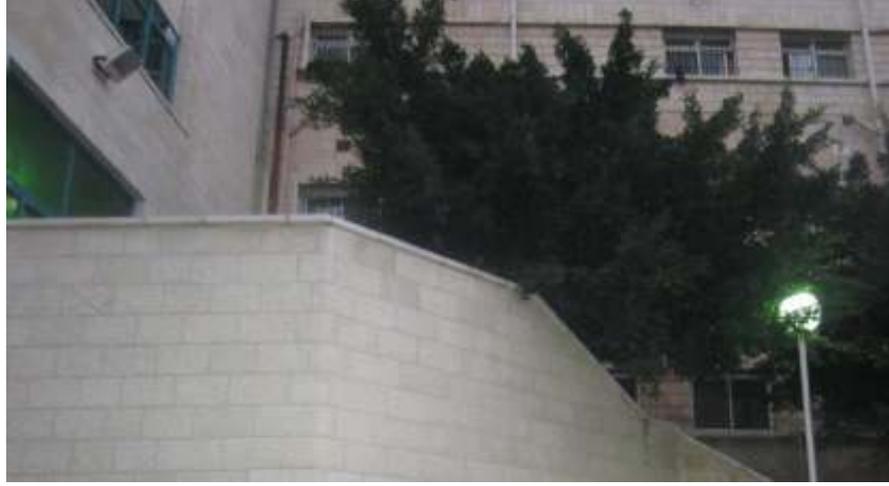
كباقي المباني الدارجة محلياً فإن المبنى بني من الحجر غير المدعم والمثبت جيداً، والذي لا يؤدي دور إنشائي سوى زيادة الأحمال على العقدات والأعمدة، أنظر صورة (78).

صورة (78): عدم ترابط وثبات الحجر بواجهات مستشفى د. سليمان خليل الحكومي.

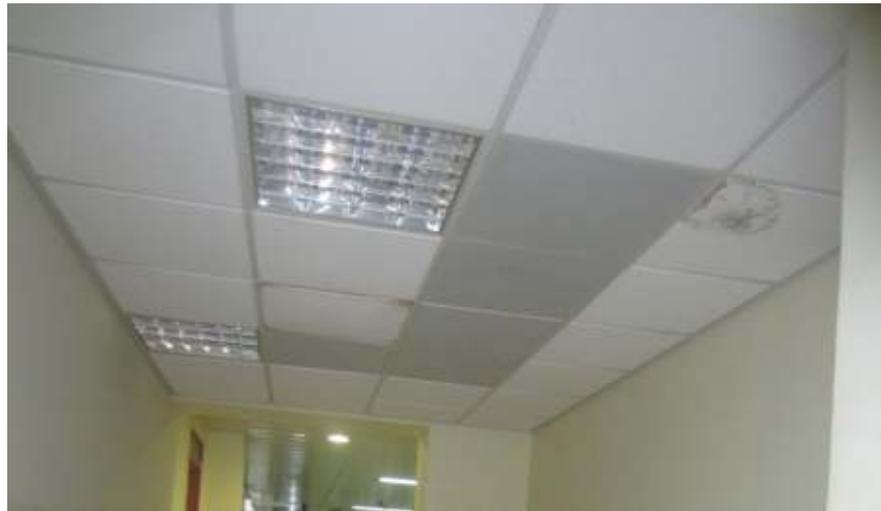
نلاحظ ضعف تريبط الأسقف المستعارة وقطع الديكور، أنظر الصورة (79).

صورة (79): الحالة و التثبيت و التركيب السيئ لقطع الأسقف المستعارة في مستشفى د. سليمان خليل الحكومي

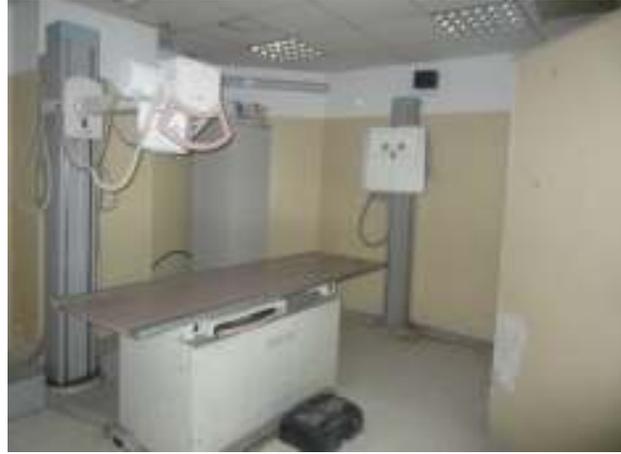
كما ذكر بالمستشفى السابق، فإن القواطع الداخلية تبنى من ألواح الجبصين، والأغلب من الطوب غير المثبت أو المرابط جيداً مع العناصر الإنشائية (الأعمدة والجسور)، مما يؤدي إلى رفع قابلية إصابة هذه الجدران، وبالتالي تعرضها للانهياب بشكلٍ مبكرٍ عند حدوث الزلزال، أنظر الصورة (80).

صورة (80): الحالة والتثبيت والتركيب السيئ للقواطع الداخلية في مستشفى د. سليمان خليل الحكومي.

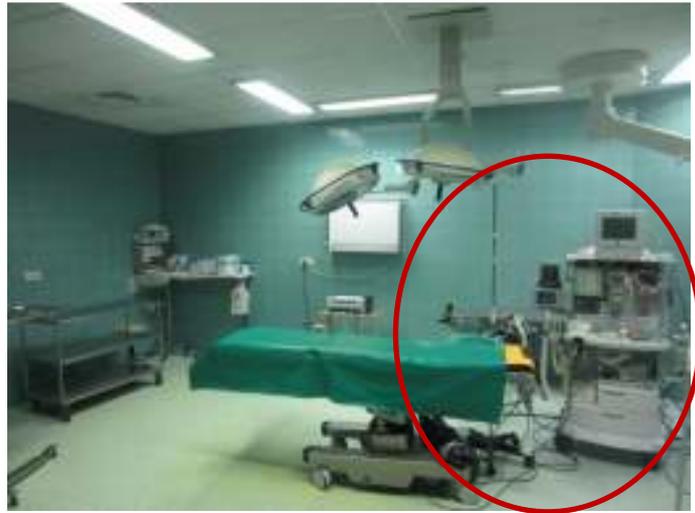
كباقي المستشفيات فالأجهزة غير مثبتة جيداً، أنظر صورة (81).

صورة (81): عدم التثبيت والتركيب الجيد للأجهزة والمكائن في مستشفى د. سليمان خليل الحكومي.

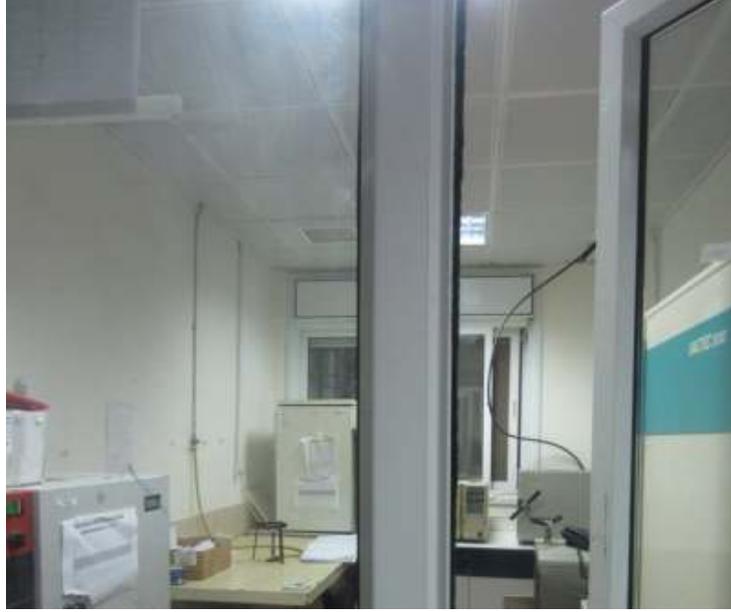
التمديدات الكهربائية والصحية غير مثبتة جيداً، ويسهل دمارها في حال حصول زلزال،  
أنظر الصورة (84،85).

صورة (84): عدم التثبيت والتركييب الجيد للتمديدات الكهربائية في مستشفى د. سليمان خليل الحكومي

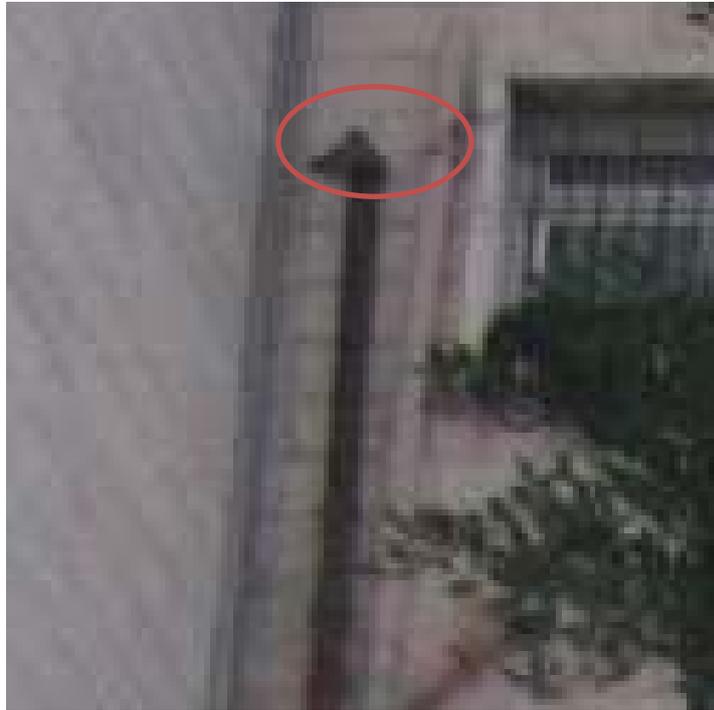
صورة (85): عدم التثبيت والتركييب الجيد للتمديدات الصحية في مستشفى د. سليمان خليل الحكومي .

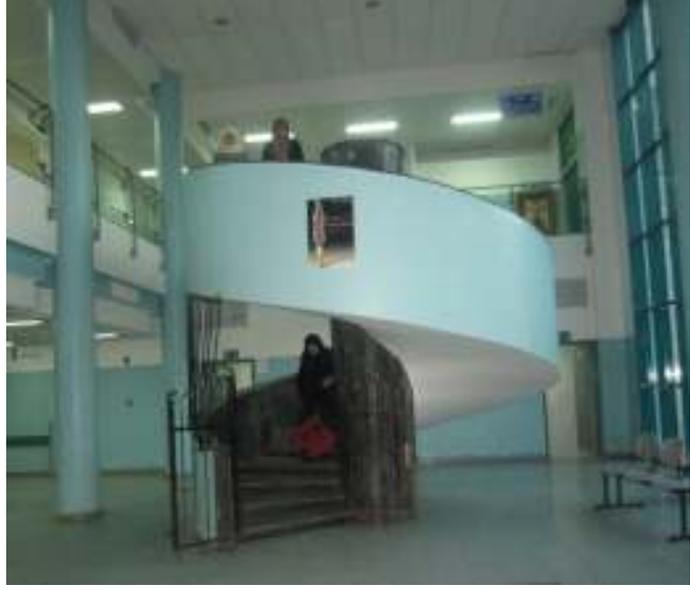
يحتوي المستشفى على درجين أحدهما قابلية إصابته عالية جداً، وهو دائري الشكل وغير مثبت جيداً، أنظر الصورة (86) والآخر بموقع وسطي يخدم كل المستشفى، وهذا غير كافٍ معمارياً ولا يتناسب مع أي من متطلبات السلامة العامة، أنظر شكل رقم (21)

صورة (86): الدرج الدائري في مستشفى د. سليمان خليل الحكومي.

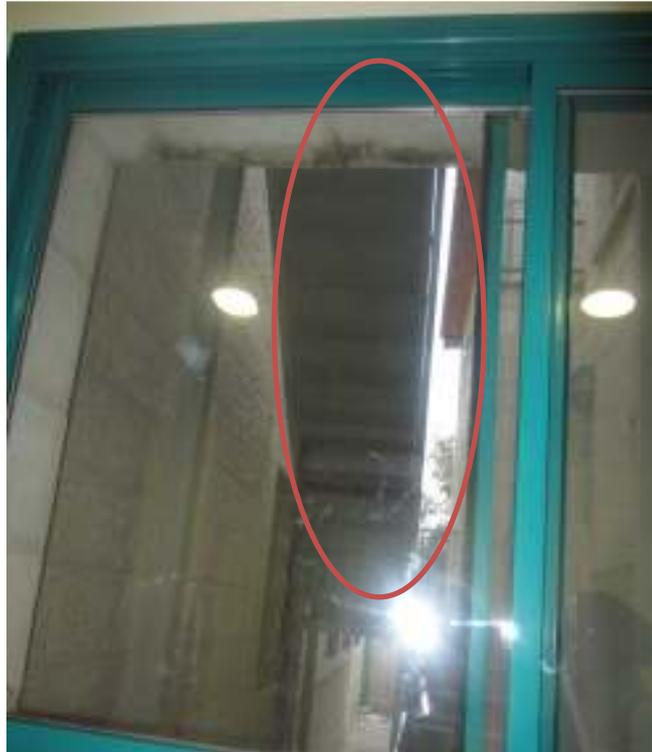
يوجد في المستشفى ككل درج طوارئ واحد ويبعد مسافة 70 متر عن احد أقسام المستشفى، ويأتي بنهاية ممر بعرض 2.4 متر وباب بعرض 90 سم فقط، أنظر الصورة (87).

صورة (87): درج الطوارئ الوحيد لمستشفى د. سليمان خليل الحكومي.

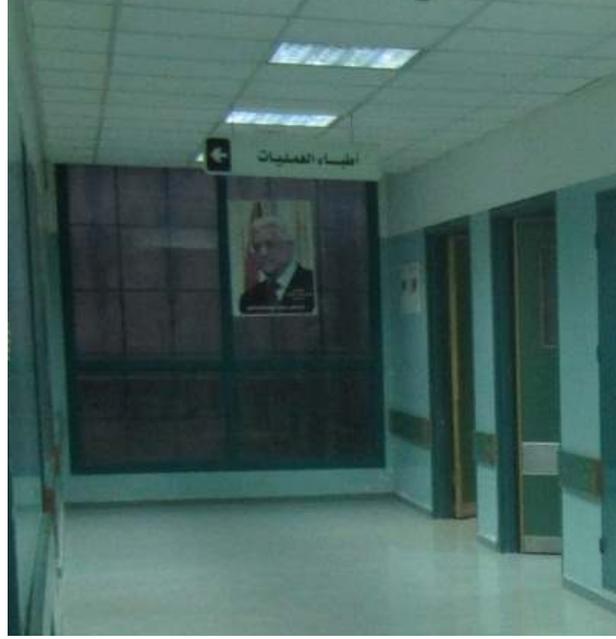
صورة (89): الفتحات المغلقة في ممرات مستشفى د. سليمان خليل الحكومي . .

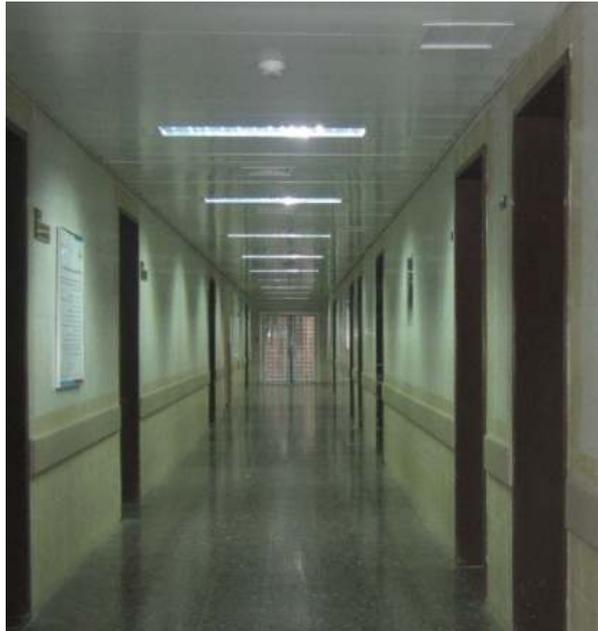
رغم بعد الأدرج عن الأقسام إلا أن المستشفى يحتوي على القليل من اللوحات التحذيرية و الإرشادية، لتساعد المرضى لمعرفة أماكن الخروج وأدرج الطوارئ و الطريق إليها، أنظر الصورة (90).

صورة (90): خلو بعض الأجزاء من أي لوحات إرشادية في مستشفى د. سليمان خليل الحكومي.

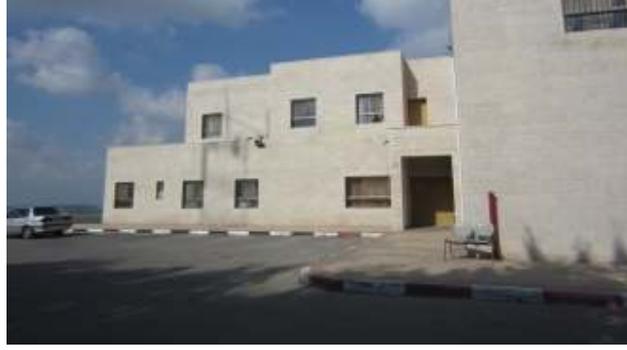
بناءً على الزيارة الميدانية، تبين وجود عدم تماثل رأسي في المستشفى، أنظر صورة

صورة (92): عدم التماثل الراسي في مستشفى د. درويش نزال الحكومي.

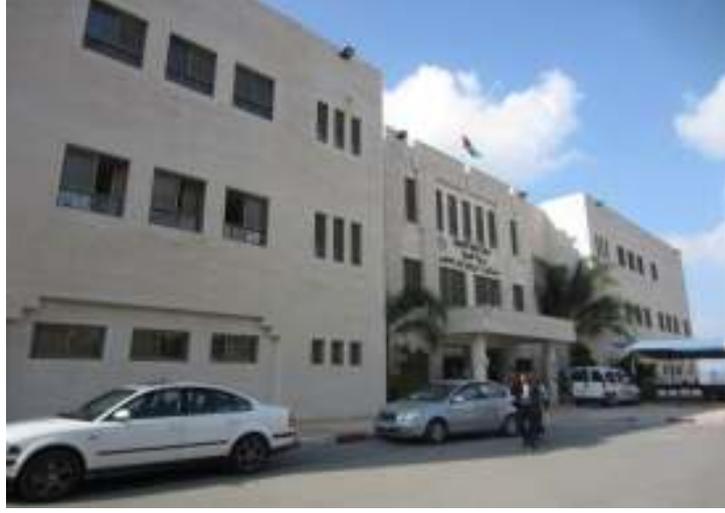
بالرجوع للواجهات الرئيسية وطريقة البناء والزيارة الميدانية، نرى وبوضوح تشكل لظاهرة الأعمدة القصيرة بنسبة عالية جداً، وهذا سينقل المبنى 10 درجات ليصبح بالفئة B. أنظر صورة (93).

صورة (93): تشكل الأعمدة القصيرة في الواجهات في مستشفى د. درويش نزال الحكومي.

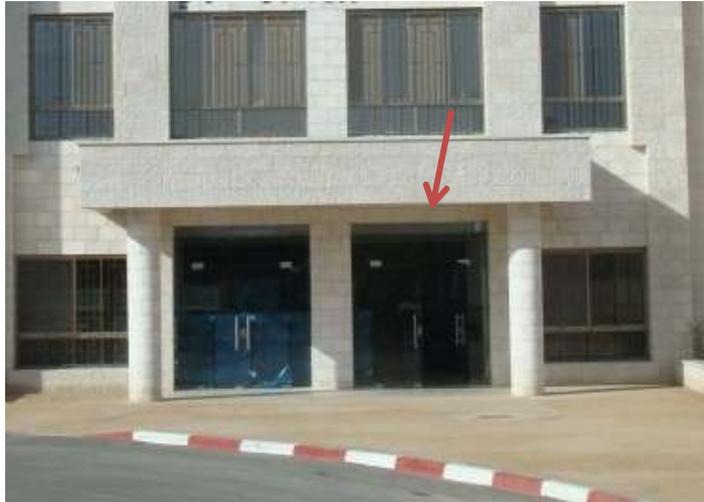
نجد أن المدخل الرئيسي غير آمن، بسبب وجود مظلة إسمنتية غير آمنة. أنظر صورة (94).

صورة (94): المدخل الرئيسي لمستشفى د. درويش نزال الحكومي.

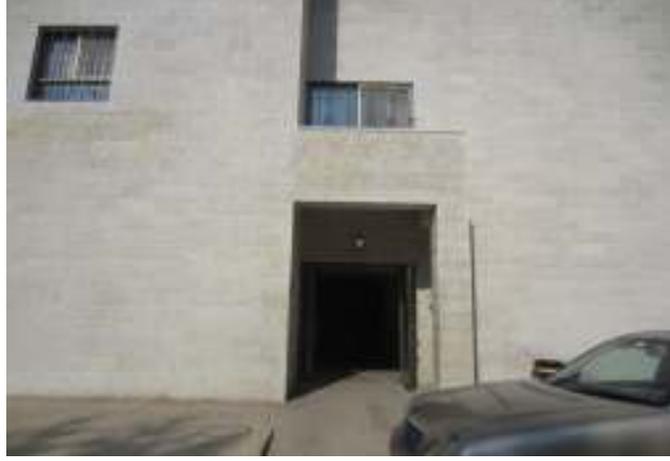
كباقي المباني الدارجة محلياً، فإن المبنى بني من الحجر غير المدعم والمثبت، أنظر

صورة (95): عدم ترابط وثبات الحجر بواجهات مستشفى د. درويش نزال الحكومي.

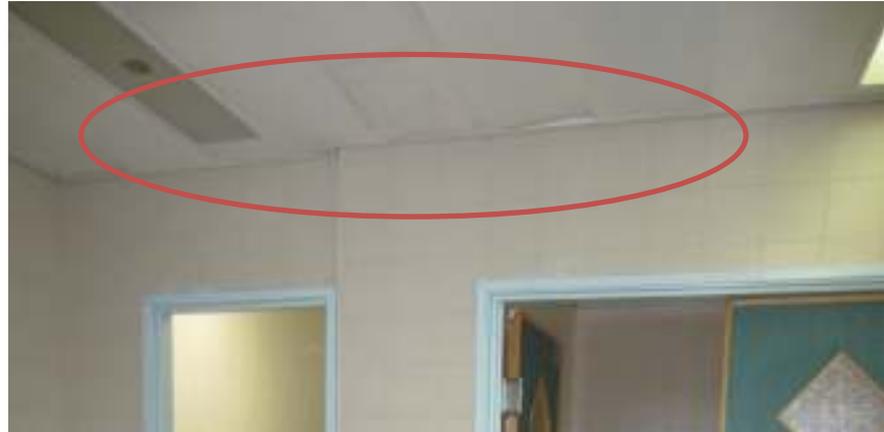
نلاحظ ضعف تريبط الأسقف المستعارة وقطع الديكور، والأسوأ ربط عناصر أخرى

صورة (96): الحالة والتثبيت والتركيب السيئ لقطع الأسقف المستعارة في مستشفى د. درويش نزال الحكومي

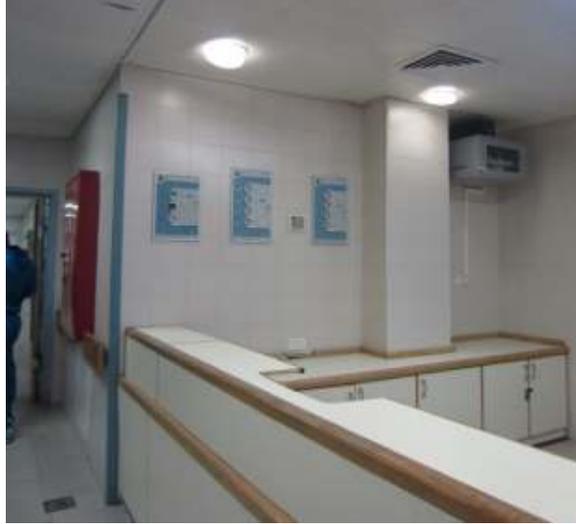
كما ذكر سابقاً، فإن القواطع الداخلية تبنى من الطوب الخرساني الملبس بالبورسلان والسيراميك وغير المثبت أو المدعم وغير المرتبط جيداً مع العناصر الإنشائية (الأعمدة والجسور)، مما يؤدي إلى رفع قابلية إصابة هذه الجدران، أنظر صورة رقم (97).

صورة (97): الحالة و التثبيت و التركيب السيئ للقواطع الداخلية في مستشفى د. درويش نزال الحكومي

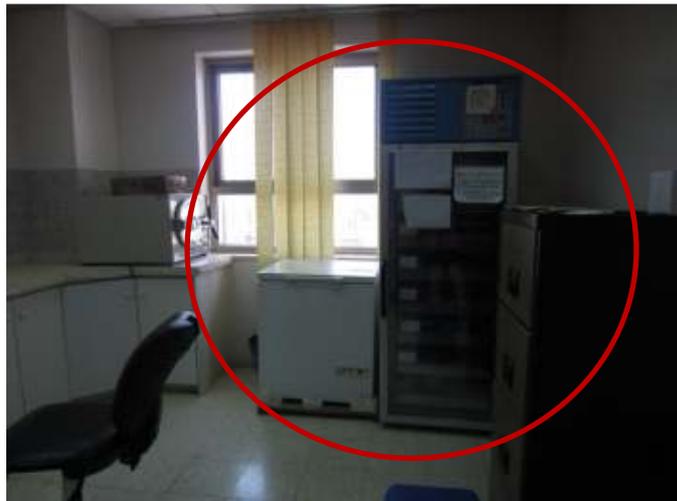
كباقي المستشفيات فإن الأجهزة غير مثبتة جيداً، أنظر صورة (98).

صورة (98): عدم التثبيت و التركيب الجيد للأجهزة و المكائن في مستشفى د. درويش نزال الحكومي

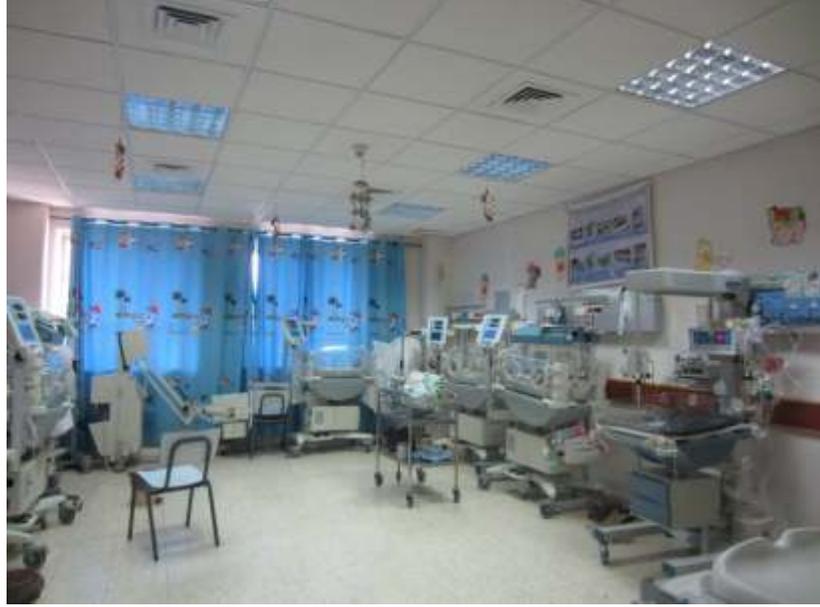
قطع الأثاث في كل المستشفيات غير مثبتة جيداً، أنظر صورة رقم (99).

صورة (99): عدم التثبيت والترتيب الجيد لقطع الأثاث في مستشفى د. درويش نزال الحكومي.

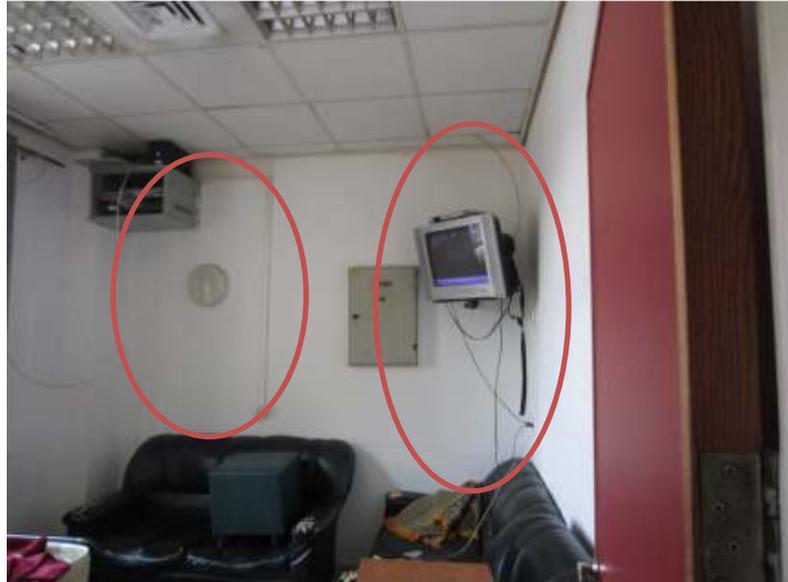
التمديدات الكهربائية والصحية غير مثبتة جيداً، أنظر الصورة (100).

صورة (100): عدم التثبيت والترتيب الجيد للتمديدات الكهربائية والصحية في مستشفى د. درويش نزال الحكومي.

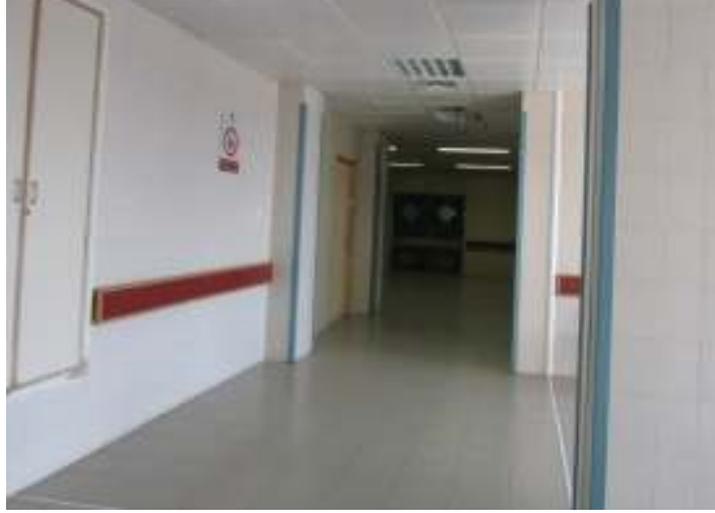
بالاطلاع على واقع الممرات والأبواب في المستشفى من خلال الزيارات الميدانية، تبين أن المستشفى يحتوي على ممرات بعرض جيد نسبياً، لكنها تنتهي بفتحات مغلقة، بناءً على ما ورد في الفصل الثالث، أنظر الصورة (101). وتحتوي أبواب ند مدخل الأقسام في الممرات تفتح باتجاه واحد فقط. والأبواب الأخرى للغرف والفراغات يعتبر عرضها قليلاً، بناءً على متطلبات السلامة العامة.

صورة (101): الممرات في مستشفى د. درويش نزال .

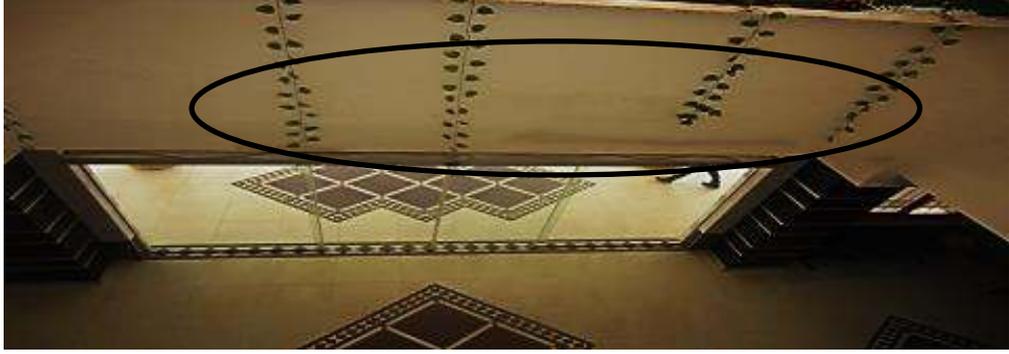
من خلال الاستطلاع الميداني تبين أن المبنى رغم كونه حديث إلا أنه يعاني من بعض المشاكل كالرطوبة، وذلك بسبب سوء التنفيذ، أنظر صورة (103).

صورة (103): الرطوبة فوق مدخل مستشفى طوباس التركي الحكومي

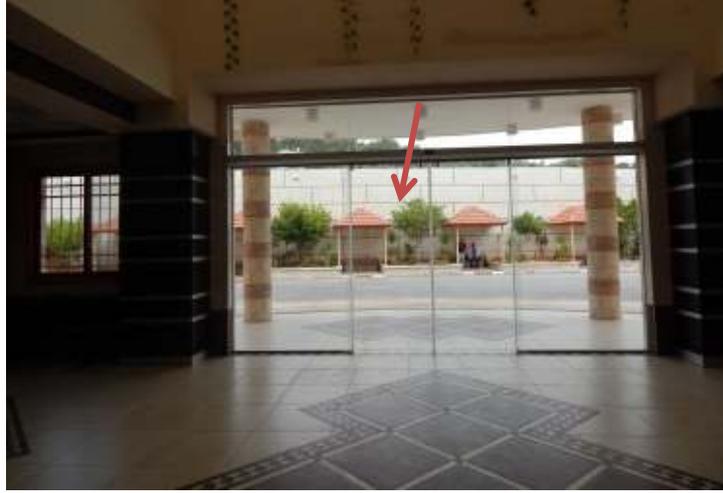
نجد أن المدخل الرئيسي غير آمن وذلك لوجود مظلة إسمنتية غير آمنة، كذلك بسبب الرطوبة في الجدار أعلاه، والباب زجاج الكتروني، لا يعمل في حال انقطاع الكهرباء. أنظر صورة (105).

صورة (105): المدخل الرئيسي لمستشفى طوباس التركي الحكومي.

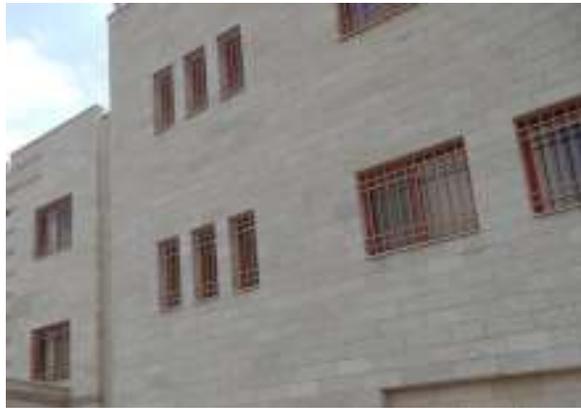
كباقي المباني الدارجة محلياً فإن المبنى بني من الحجر غير المدعم والمثبت، أنظر صورة (106).

صورة (106): عدم ترابط وثبات الحجر بواجهات مستشفى طوباس التركي الحكومي.

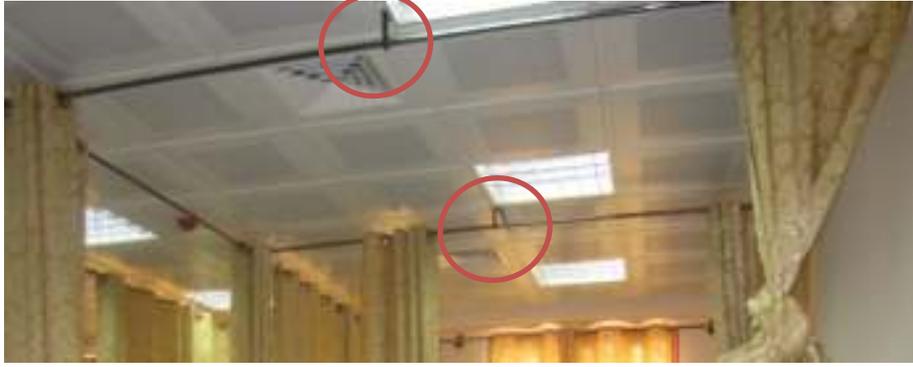
نلاحظ ضعف تربيط الأسقف المستعارة وقطع الديكور، و الأسوأ ربط عناصر أخرى بها، أنظر الصور (107).

صورة (107): الحالة و التثبيت والتركيب السيئ لقطع الأسقف المستعارة في مستشفى طوباس التركي الحكومي

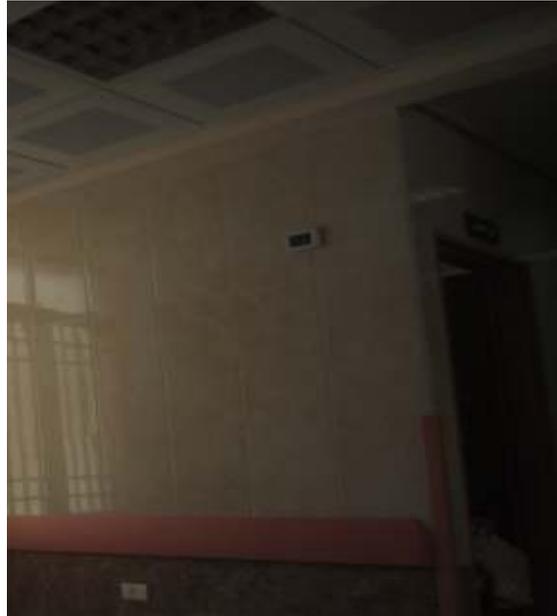
كما ذكر سابقاً، فإن القواطع الداخلية تبنى من ألواح الجبصين والأغلب من الطوب الخرساني غير المثبت أو المدعم وغير المرابط جيداً مع العناصر الإنشائية (الأعمدة والجسور)، مما يؤدي إلى رفع قابلية إصابة هذه الجدران، أنظر صورة رقم (108).

صورة (108): الحالة و التثبيت والتركيب السيئ للقواطع الداخلية في مستشفى طوباس التركي الحكومي.

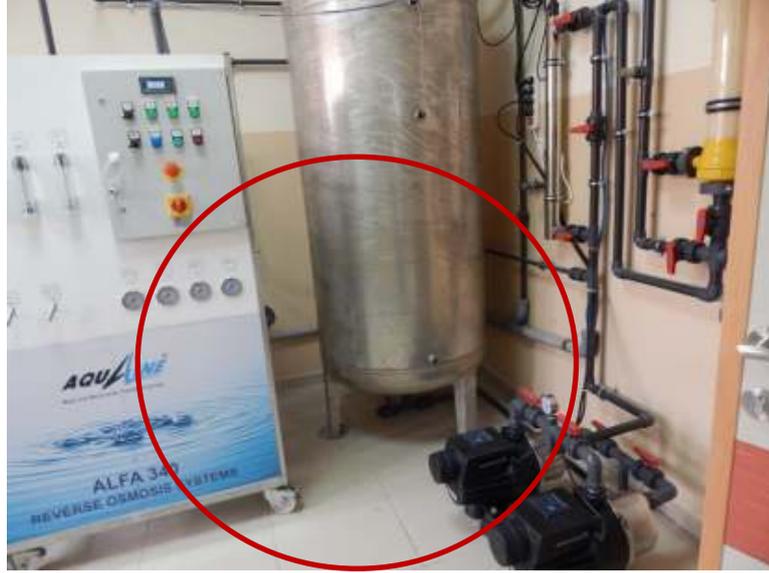
كباقي المستشفيات فإن الأجهزة غير مثبتة جيداً، أنظر صورة (109).

صورة (109): عدم التثبيت والترتيب الجيد للأجهزة والمكائن في مستشفى طوباس التركي الحكومي.

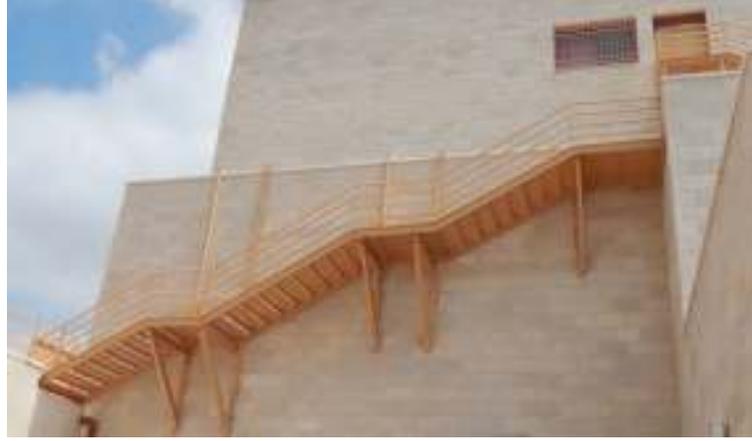
يوجد في المستشفى ككل درج طوارئ في نهاية الممر الرئيسي لأحد الأقسام،  
يسهل الوصول إليه ولكنه مغلق كباقي المستشفيات، و موجود في نهاية ممر بعرض 2.4 متر  
وباب بعرض 90 سم فقط، وبذلك فهو لا يلبي متطلبات أبواب الطوارئ ويفتح بشكل عكسي،  
أنظر الصورة (112،113).

صورة (112): درج الطوارئ في مستشفى طوباس التركي الحكومي.

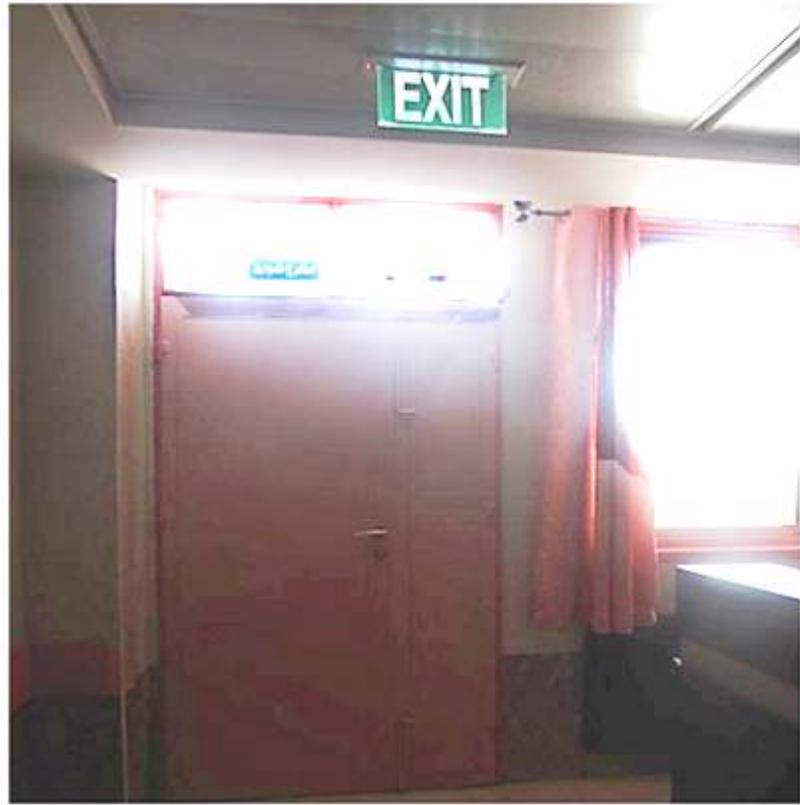
صورة (113): مخرج الطوارئ في مستشفى طوباس التركي الحكومي.

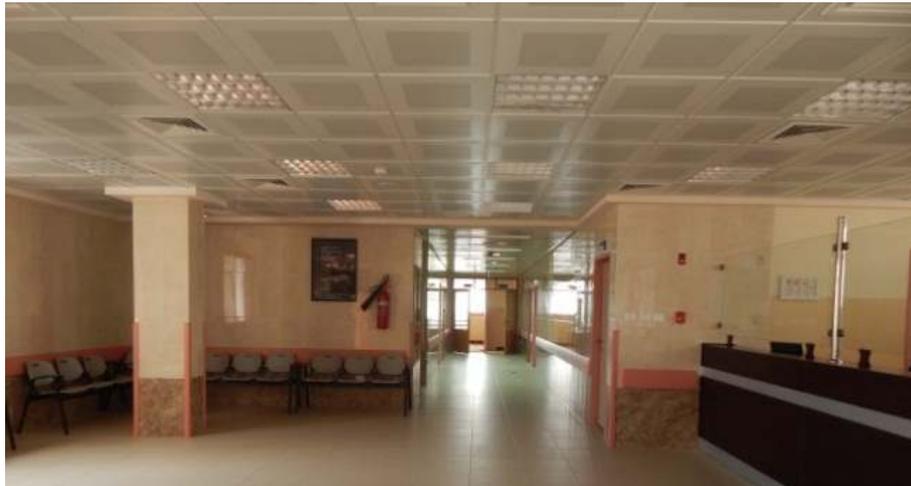
المستشفى لا يحتوي على اللوحات التحذيرية و الإرشادية، والتي تساعد المرضى لمعرفة أماكن الخروج وأدراج الطوارئ و الطريق إليها، أنظر الصورة (115).

صورة (115): خلو الممرات من اللوحات الإرشادية في مستشفى طوباس التركي الحكومي.

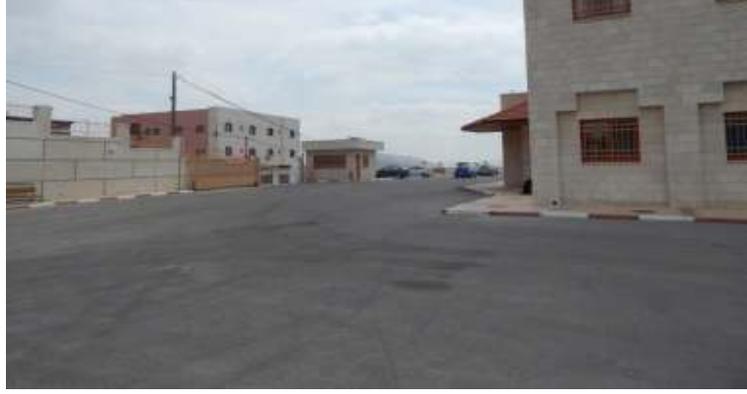
نلاحظ أن المستشفى يقع في طرف مدينة طوباس، وبالتالي فهو بعيد عن التجمعات السكانية، كذلك صعوبة الوصول بسبب الطريق الواصلة للمستشفى وحيدة، ووقوعه على شارع رئيسي مباشرة، بالإضافة إلى عدم وجود مخارج طوارئ، والمدخل غير المناسب، ونظراً إلى قابلية الإصابة الزلزالية المرتفعة (الفئة A)، فإن جميع هذه العوامل تجعل منه مستشفى غير آمن وقت حصول الزلزال. أنظر الصورة (116).

صورة (116): الفراغات حول مستشفى طوباس التركي الحكومي.

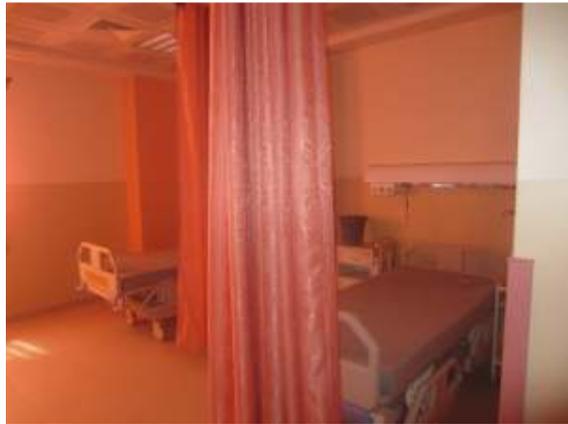
**ملاحظة:** من الأخطاء التصميمية المعمارية القاتلة في المستشفى؛ استخدام الألوان الحارة بشكل كبير والتي يمنع استخدامها في المستشفيات، لما هو معروف تأثيرها على الجهاز العصبي وإثارته، وهذا سيؤدي إلى نتائج عكسية في تصرف المرضى في المستشفى والعاملين بالأخص من يعانون من أمراض القلب وخاصة أثناء وقوع الزلزال. أنظر صورة (117).

صورة (117): الألوان الحارة في مستشفى طوباس التركي الحكومي.

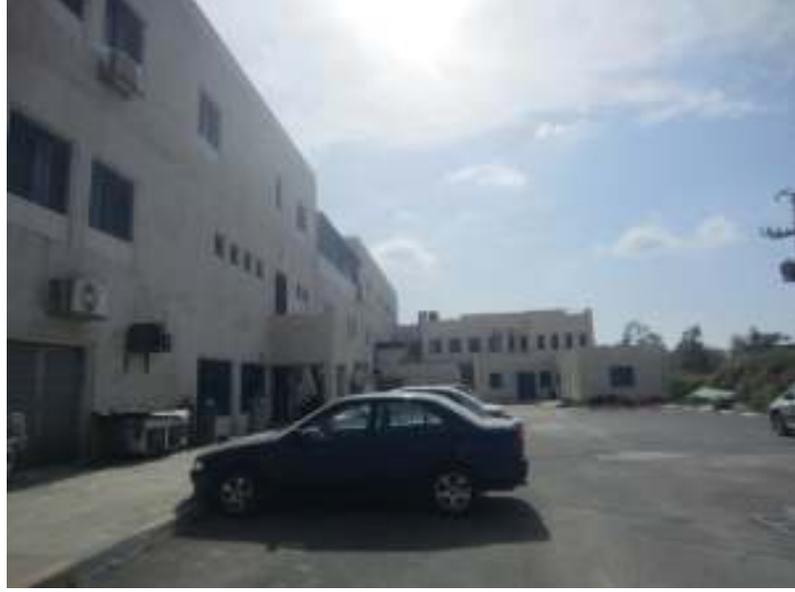
بناءً على الزيارة الميدانية، تبين أن عدم التماثل الرأسى للمستشفى متوسط. أنظر صورة (119).

صورة (119): عدم التماثل الرأسى لمستشفى الشهيد ياسر عرفات.

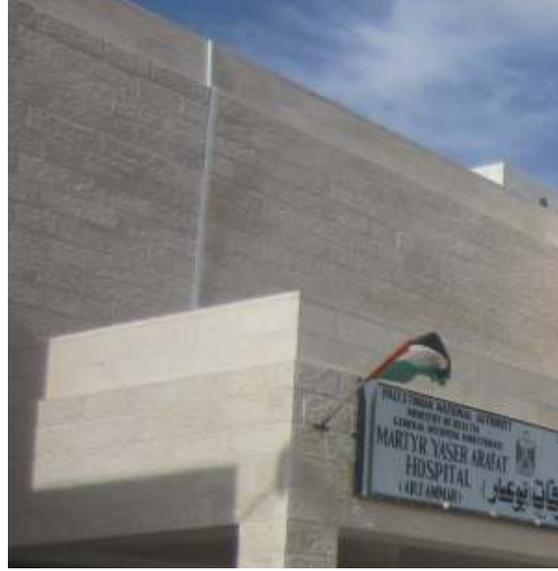
لا يوجد أي فاصل زلزالي باستثناء وجود فواصل تمتد بعرض 2 سم غير مناسبة، حيث المطلوب هو 14 سم.

ونظرا لانحدار الموقع القليل نسبياً، كذلك طبيعة التربة الصخرية المفككة وكثافة العناصر الإنشائية في المسقط الأفقي، فإن المبنى سوف يحافظ على الفئة D ولكن عدم وجود فاصل زلزالي سينقل المبنى إلى الفئة C. أنظر صورة (120).

صورة (120): فواصل التمدد في مستشفى الشهيد ياسر عرفات الحكومي / سلفيت.

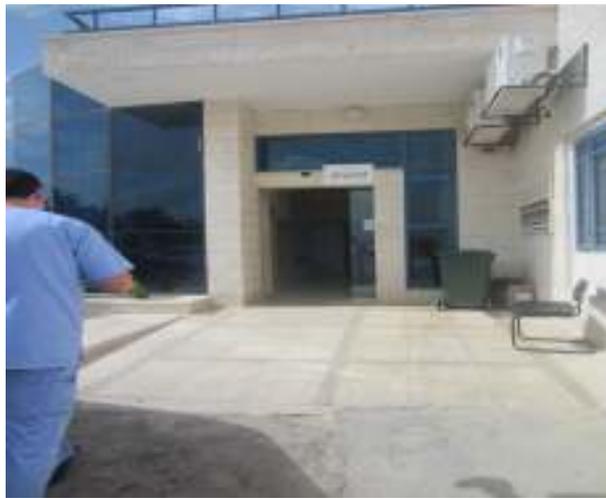
يوجد القليل من أنظمة الطيران في مبني المستشفى، لكنها غير حاملة هي فقط بروزات معمارية ومظلات، كما لا يوجد أي طابق رخو. أنظر صورة (121).

صورة (121): أنظمة الطيران في مستشفى الشهيد ياسر عرفات الحكومي / سلفيت.

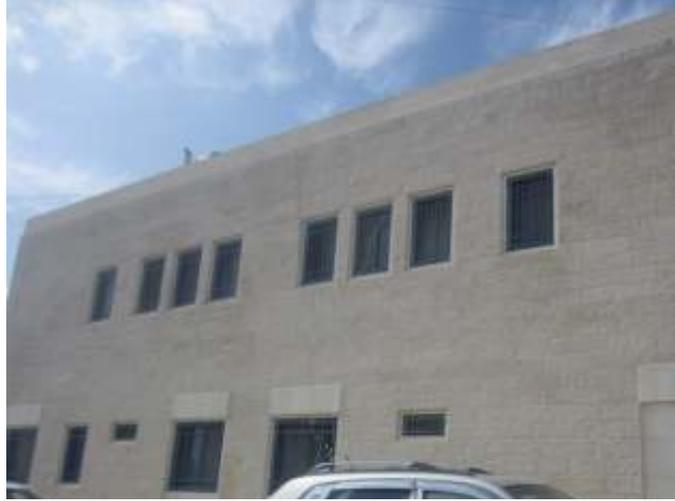
بالرجوع للواجهات الرئيسية وطريقة البناء والزيارة الميدانية، نرى وبوضوح تشكل لظاهرة الأعمدة القصيرة بنسبة متوسطة، وهذا سينقل المبنى ليصبح بالفئة B. أنظر صورة (122).

صورة (122): تشكل الأعمدة القصيرة لمستشفى الشهيد ياسر عرفات.

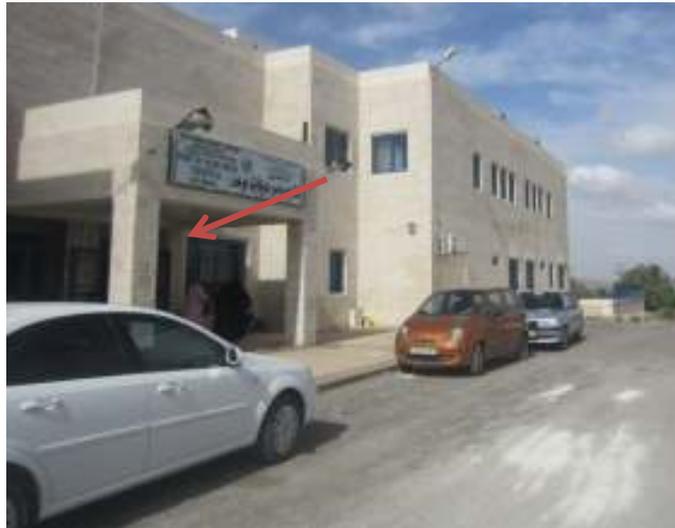
نجد أن المدخل الرئيسي غير آمن، ويرجع ذلك لوجود مظلة إسمنتية غير آمنة. أنظر صورة (123).

صورة (123): المدخل الرئيسي لمستشفى الشهيد ياسر عرفات.

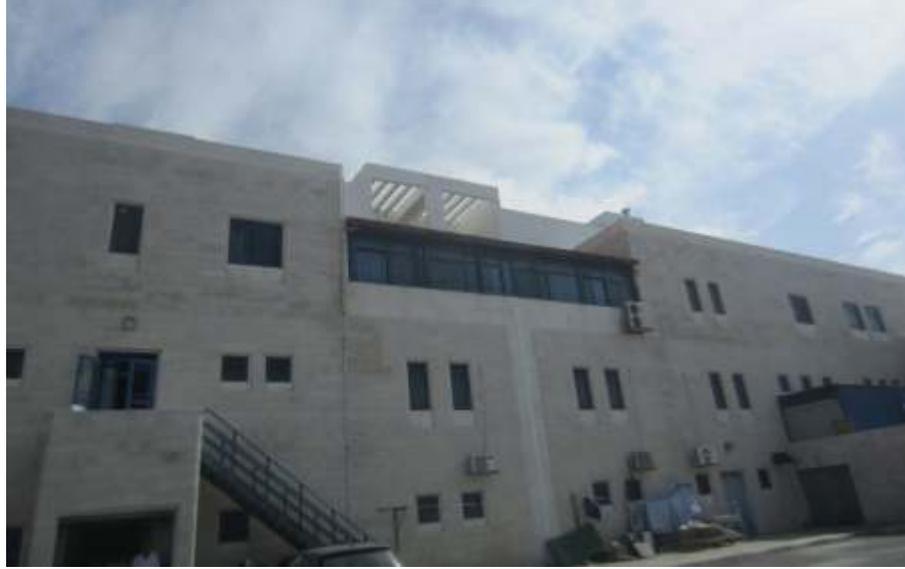
كباقي المباني الدارجة محلياً فإن المبنى بني من الحجر غير المدعم والمثبت، أنظر

صورة (124): عدم ترابط وثبات الحجر بواجهات مستشفى الشهيد ياسر عرفات.

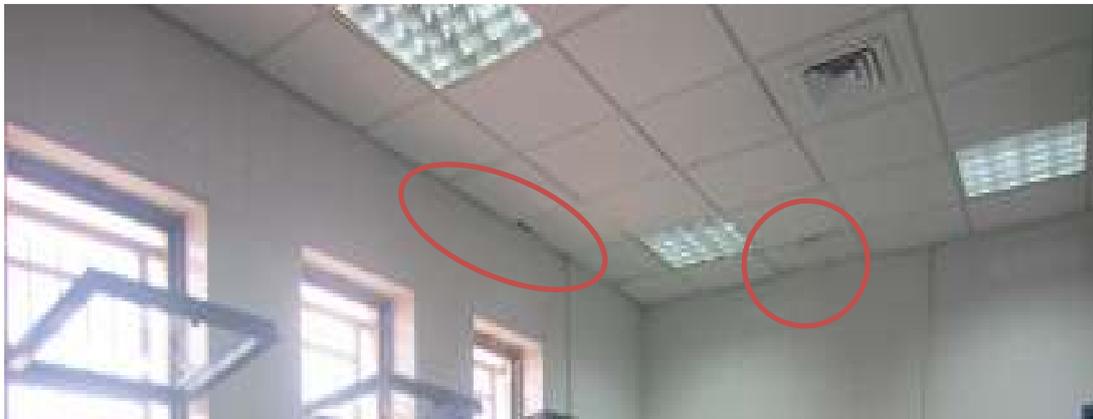
نلاحظ ضعف تربيط الأسقف المستعارة وقطع الديكور، أنظر الصور (125).

صورة (125): الحالة والتثبيت والتركييب السيئ لقطع الأسقف المستعارة/ مستشفى الشهيد ياسر عرفات.

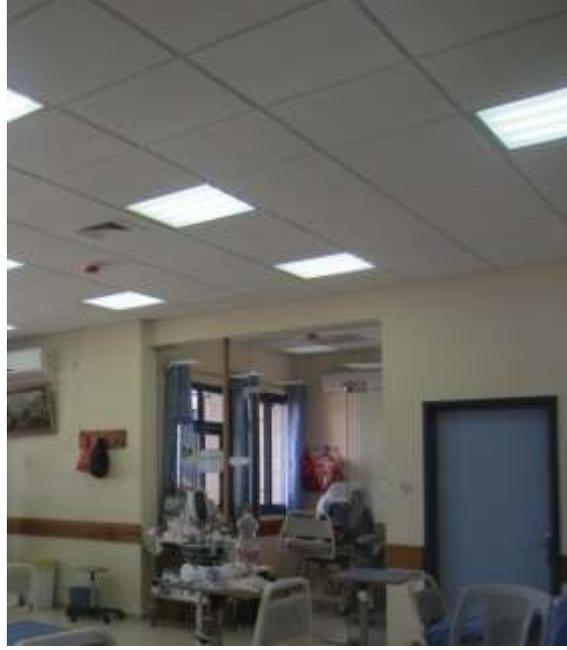
القواطع الداخلية من الطوب الخرساني الملبس جزئياً بالبورسلان والسيراميك، وغير المثبت أو المدعم وغير المرابط جيداً مع العناصر الإنشائية، أنظر صورة رقم (126).

صورة (126): الحالة والتثبيت والتركيب السيئ للقواطع الداخلية في مستشفى الشهيد ياسر عرفات.

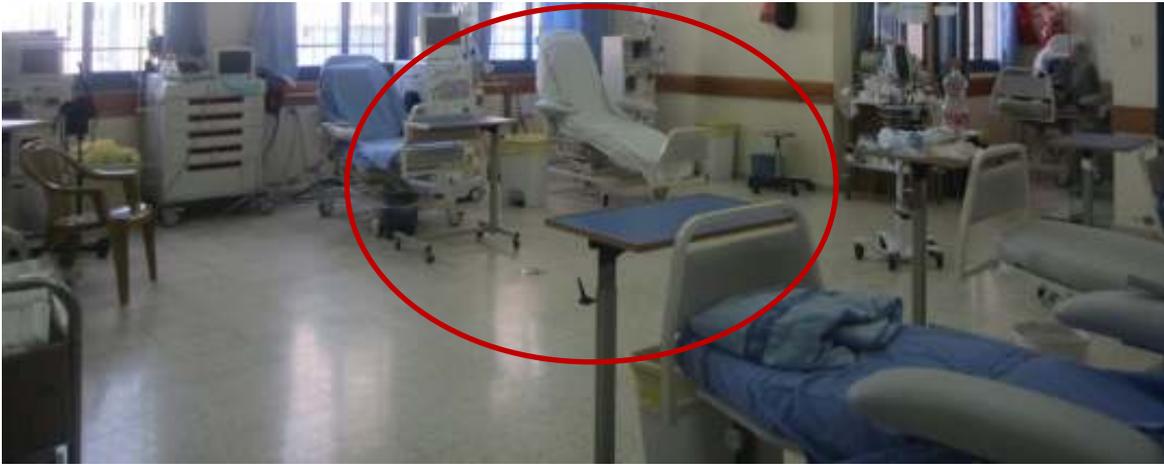
كباقي المستشفيات فإن الأجهزة غير مثبتة جيداً، أنظر صورة (127).

صورة (127): عدم التثبيت والتركيب الجيد للأجهزة والمكائن في مستشفى الشهيد ياسر عرفات.

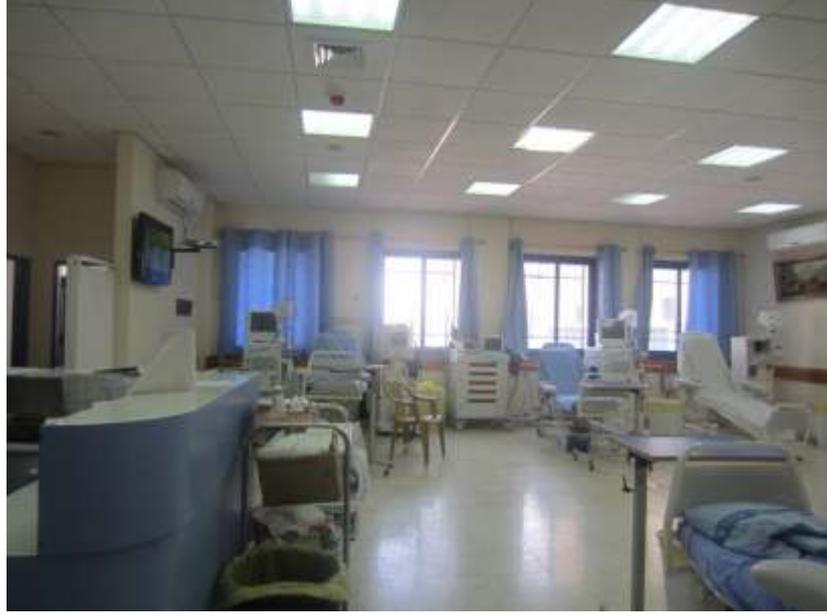
قطع الأثاث في كل المستشفيات غير مثبتة جيداً، أنظر صورة رقم (128).

صورة (128): عدم التثبيت والتركيب لقطع الأثاث في مستشفى الشهيد ياسر عرفات.

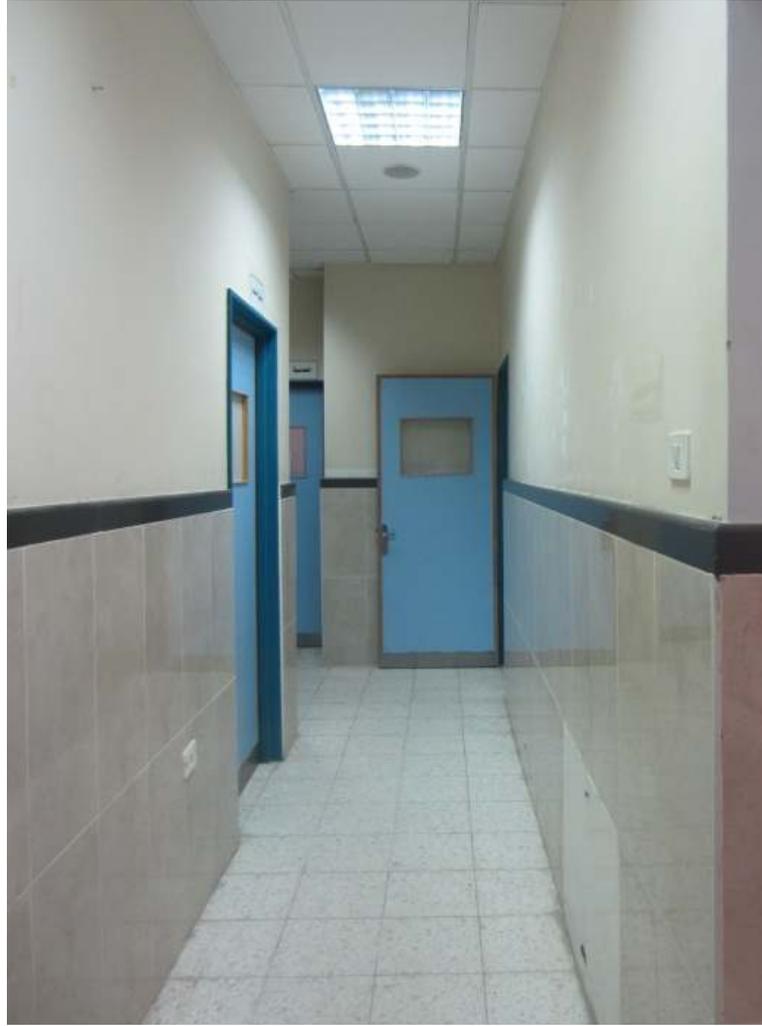
بالاطلاع على واقع الممرات والأبواب في المستشفى من خلال الزيارات الميدانية، تبين أن المستشفى يحتوي على ممرات بعرض جيد نسبياً، لكنها تنتهي بفتحات مغلقة، بناءً على ما ورد في الفصل الثالث، أنظر الصورة (130). وتحتوي على أبواب عند مدخل الأقسام في الممرات تفتح باتجاه واحد فقط، أنظر الصورة (131). أما الأبواب الأخرى للغرف والفراغات يعتبر عرضها مناسباً.

صورة (130): الممرات في مستشفى الشهيد ياسر عرفات الحكومي / سلفيت.

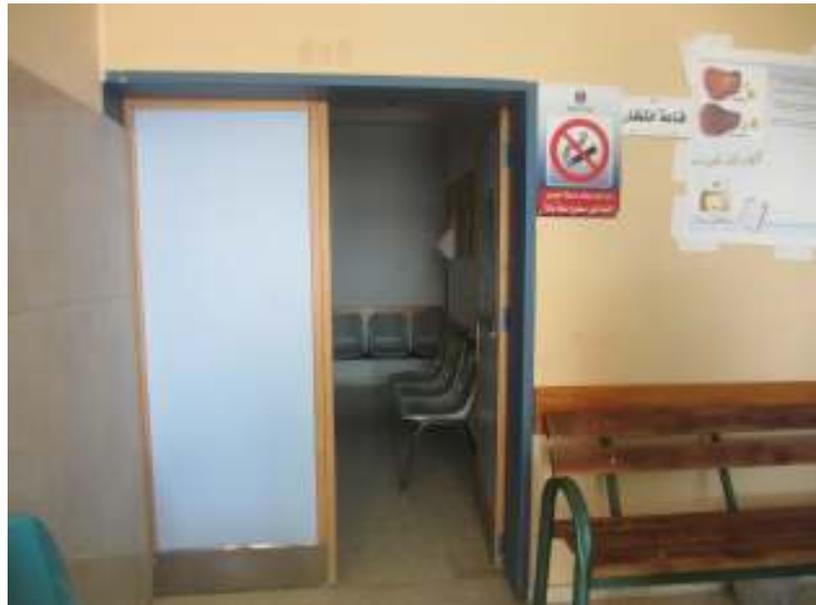
صورة (131): احد الأبواب لمستشفى الشهيد ياسر عرفات الحكومي / سلفيت.

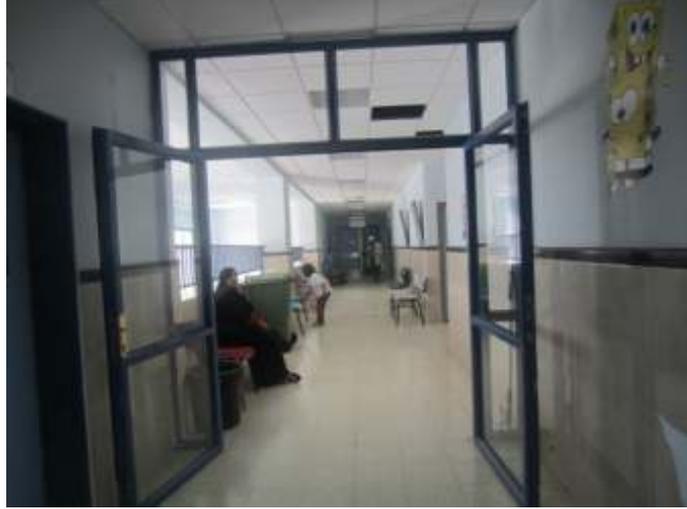
صورة (132): خلو أجزاء في مستشفى الشهيد ياسر عرفات الحكومي من أي لوحات إرشادية.

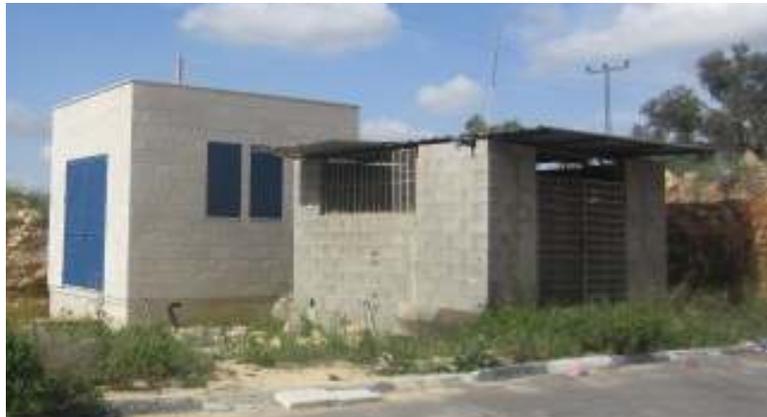
بالنظر إلى موقع المستشفى خارج مدينة سلفيت، وبعده من التجمعات السكانية وصعوبة الوصول إليه فلا يوجد سوى طريق واحد ضيق نسبياً يؤدي إلى المستشفى، مع عدم وجود مخارج طوارئ، كما أن المدخل غير مناسب، ونظراً إلى قابلية الإصابة الزلزالية المرتفعة (الفئة B)، فإن جميع هذه العوامل تجعل منه مستشفى غير آمن وقت حصول الزلزال. أنظر صورة (133).

صورة (133): موقع مستشفى الشهيد ياسر عرفات الحكومي والعناصر غير المستخدمة فيه.

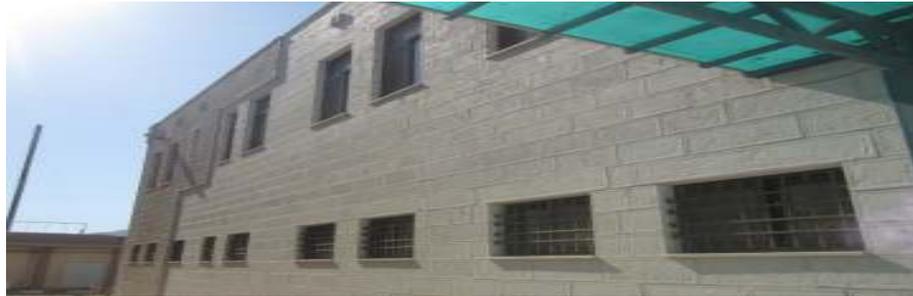
بالرجوع للواجهات الرئيسية والزيارة الميدانية، نرى وبوضوح تشكل لظاهرة الأعمدة القصيرة بنسبة عالية جداً، وهذا سينقل مبنى غسيل الكلى 10 درجات ليصبح بالفئة B. أنظر صورة (136).

صورة (136): تشكل الأعمدة القصيرة في مستشفى أريحا الجديد الحكومي.
