# التقييم الزلزالي السريع للهيئة المعمارية لمباني مستشفيات حكومية في الضفة الغربية

قدمت هذه الأطروحة استكمالاً لمتطلبات الحصول على درجة الماجستير في برنامج الهندسة المعمارية بكلية الدراسات العليا في جامعة النجاح الوطنية في نابلس، فلسطين.

2014م

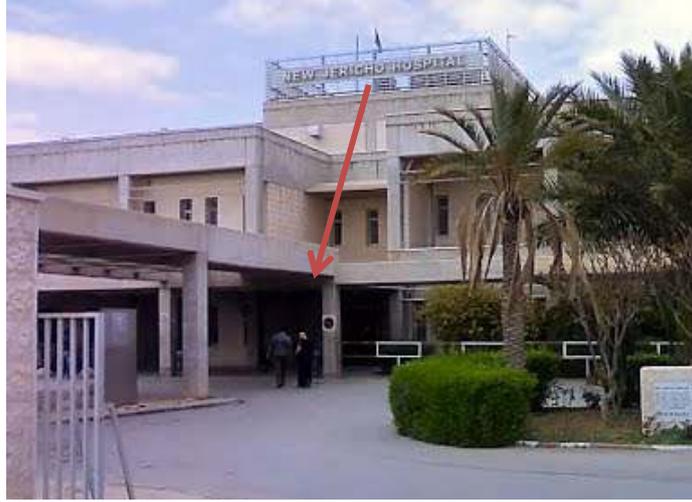
المدخل الرئيسي نجده غير آمن لوجود مظلة إسمنتية غير آمنة. أنظر صورة (137).

صورة (137): المدخل الرئيسي لمستشفى أريحا الجديد الحكومي.

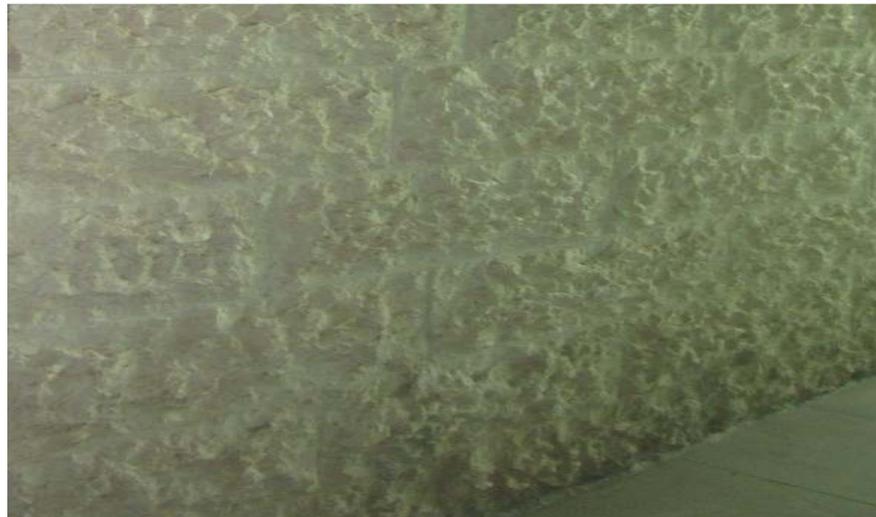
المبنيين بنيا من الحجر غير المدعم والمثبت، لكن مبنى المستشفى أحيط بإطار من الجسور والأعمدة الخرسانية المسلحة والمقاومة للزلازل، أنظر صورة(138).

صورة (138): عدم ترابط وثبات الحجر بواجهات مستشفى أريحا الجديد الحكومي.

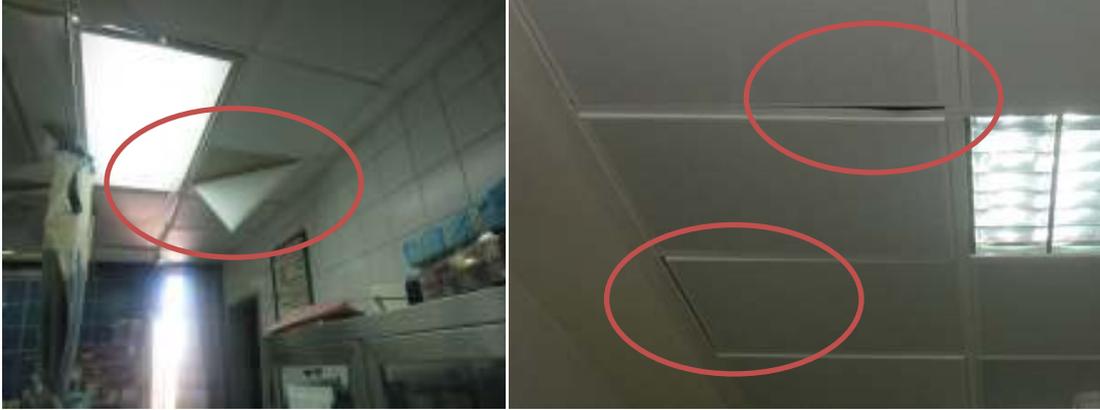
نلاحظ ضعف تريبط الأسقف المستعارة وقطع الديكور، أنظر الصور (139).

صورة (139): الحالة والتنشيت والتركيب السيئ لقطع الأسقف المستعارة في مستشفى أريحا الجديد الحكومي.

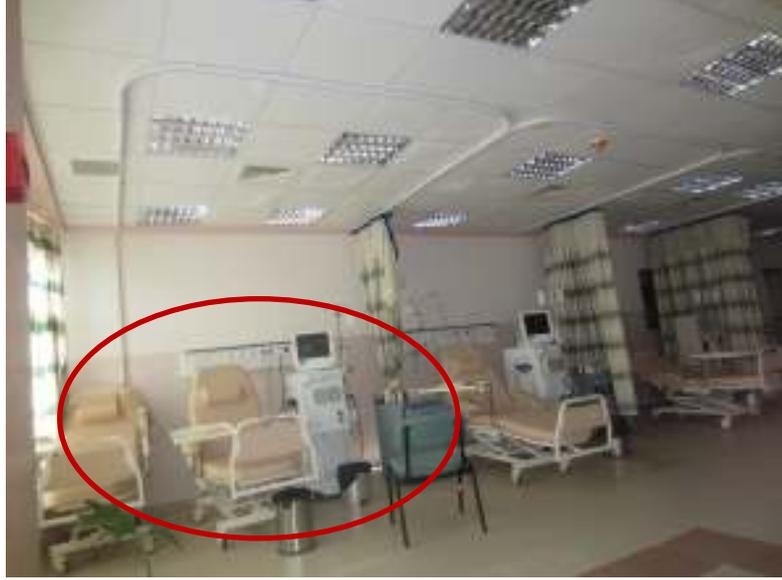
كباقي المستشفيات فان الأجهزة غير مثبتة جيداً، أنظر صورة (141).

صورة (141): عدم التثبيت والتركيب الجيد للأجهزة والمكائن في مستشفى أريحا الجديد الحكومي.

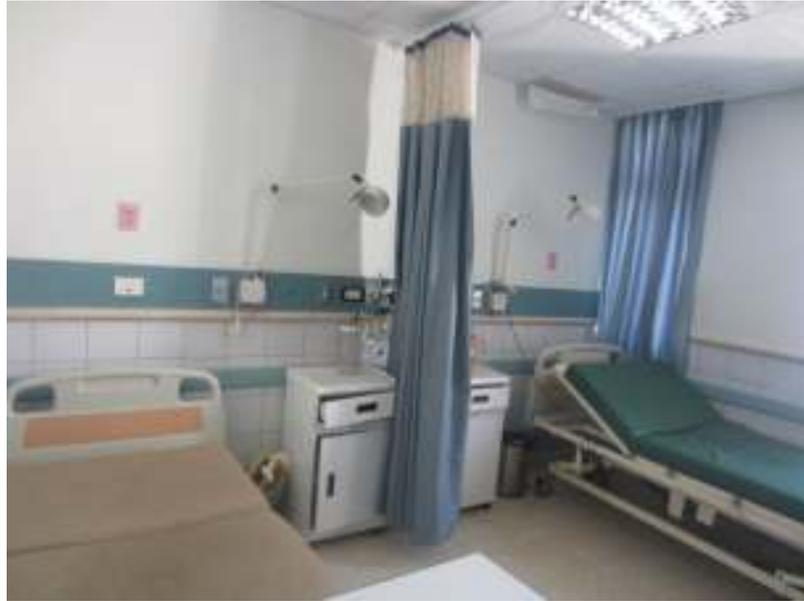
قطع الأثاث بكل المستشفيات غير مثبتة جيداً، أنظر الصور (142)

صورة (142): عدم التثبيت والتركيب الجيد لقطع الأثاث لمستشفى أريحا الجديد الحكومي.

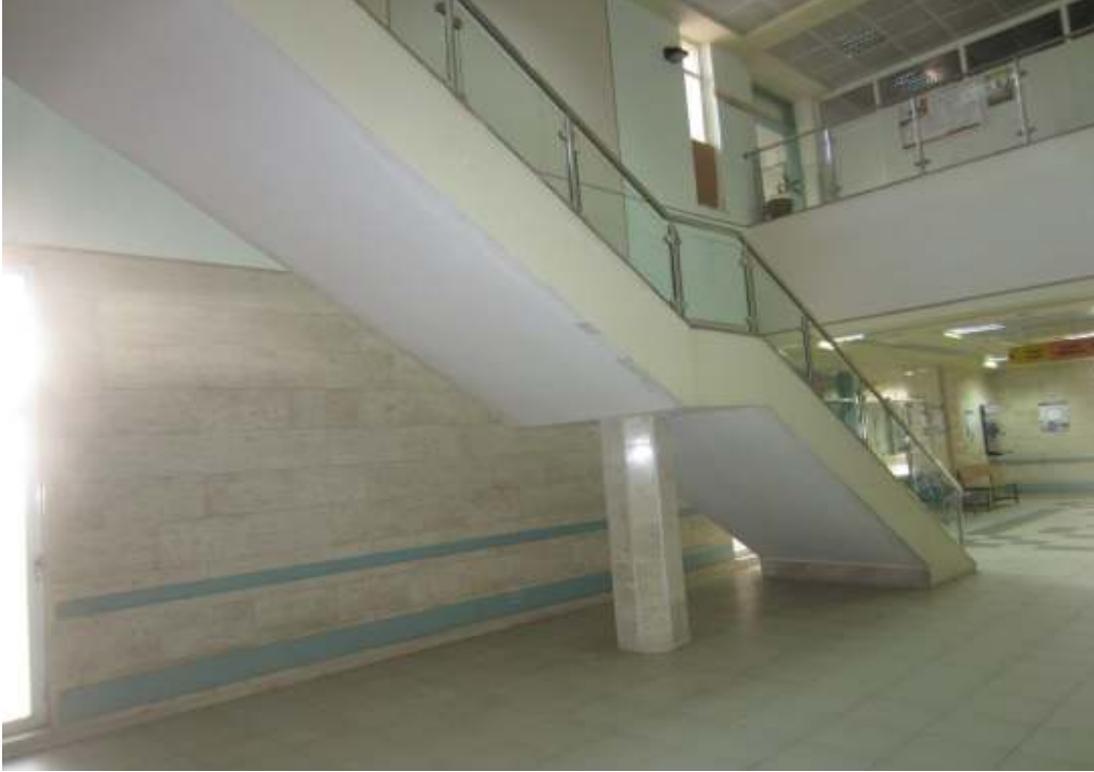
يحتوي المستشفى على درج غير آمن وخطر، بموقع وسطي يخدم كل المستشفى، كذلك

صورة (145): الدرج الداخلي وقليل العرض في مستشفى أريحا الجديد الحكومي

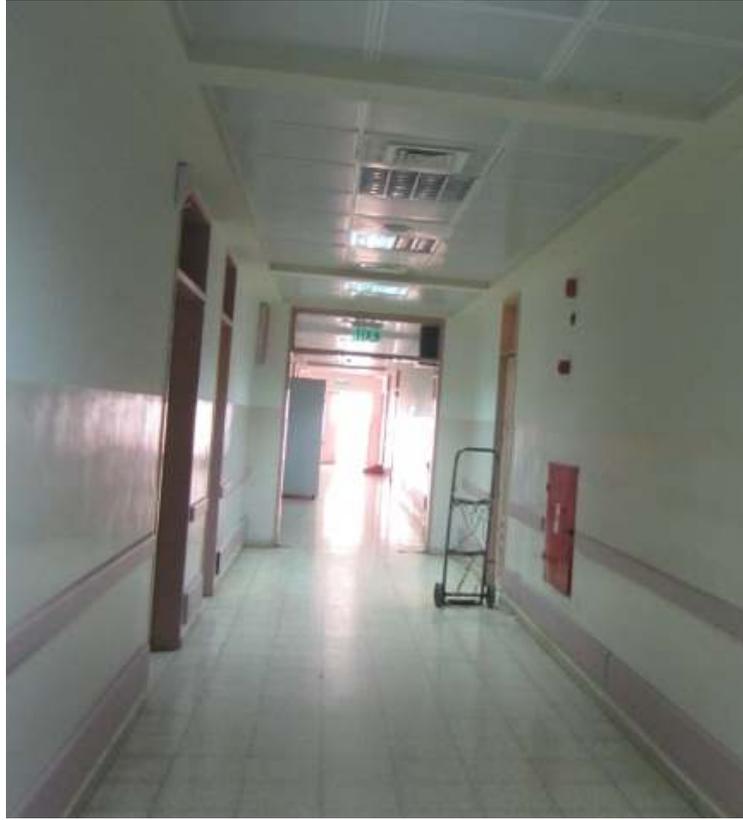
بالاطلاع على واقع الممرات والأبواب في المستشفى من خلال الزيارات الميدانية، تبين أن المستشفى يحتوي على ممرات بعرض جيد نسبياً، لكنها تنتهي بأبواب مغلقة (الأبواب تفتح على ساحات خارجية كأماكن هروب وإخلاء)، أنظر الصور(147). وتحتوي أبواب عند مدخل الأقسام في الممرات تفتح باتجاه واحد فقط، أنظر صورة(148). والأبواب الأخرى للغرف والفراغات تعتبر بعرض قليل جداً ولا تناسب الأحجام البشرية لدينا وغير مستوفاة لمتطلبات السلامة العامة.

صورة (147): الممرات لمستشفى أريحا الجديد الحكومي.

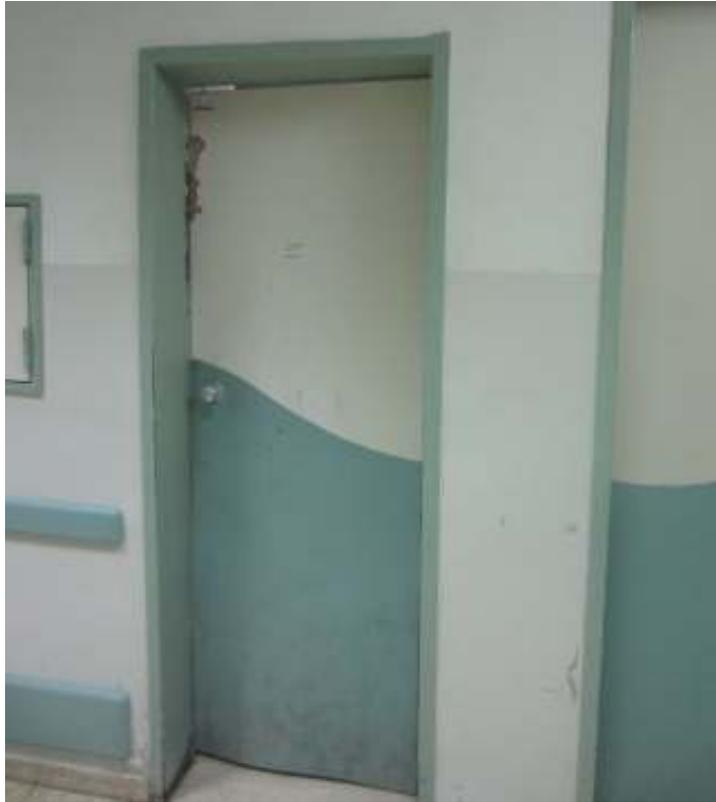
صورة (148): الأبواب في مستشفى أريحا الجديد الحكومي.

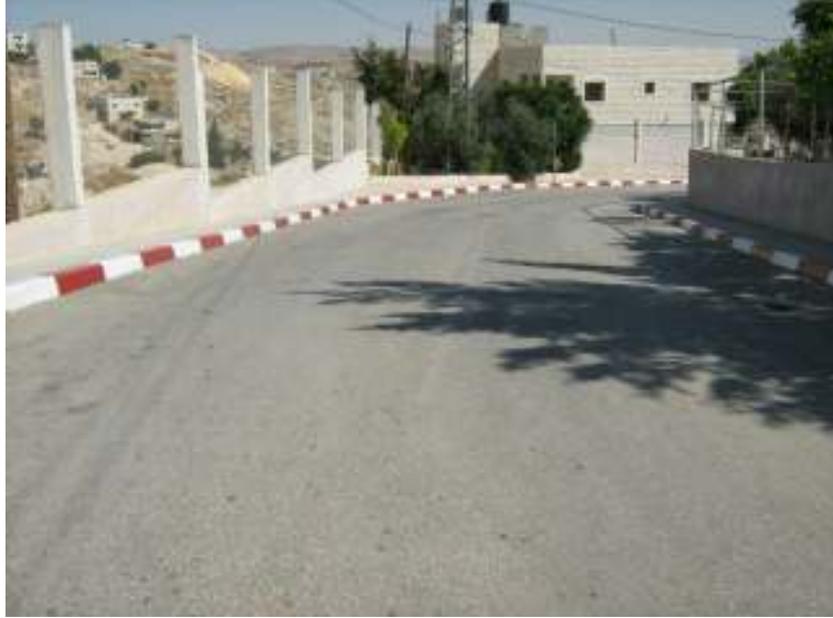
بني المبنى على أرض عالية الانحدار في قمة منحدر عالي الميلان وأرض صخرية، أنظر صورة (151).

صورة (151): انحدار الأرض الواقع عليها مستشفى الشهيد أبو الحسن قاسم يطا الحكومي.

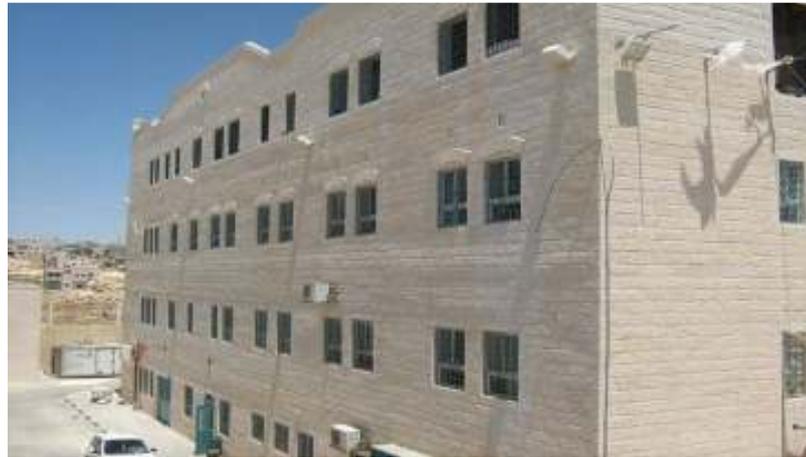
بالرجوع للواجهات الرئيسية وطريقة البناء والزيارة الميدانية، نرى وبوضوح تشكل لظاهرة الأعمدة القصيرة بنسبة عالية نسبياً، وهذا سينقل المبنى ليصبح بالفئة A. أنظر صورة (153).

صورة (153): المدخل الرئيسي للمستشفى. (تصوير الباحث)

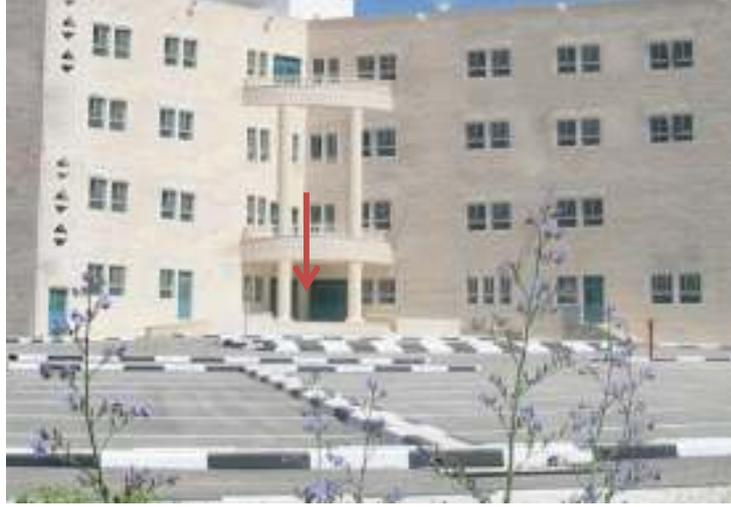
نجد أن المدخل الرئيسي غير آمن لوجود مظلة إسمنتية غير آمنة. أنظر صورة (154).

صورة (154): المدخل الرئيسي لمستشفى الشهيد أبو الحسن قاسم يطا الحكومي.

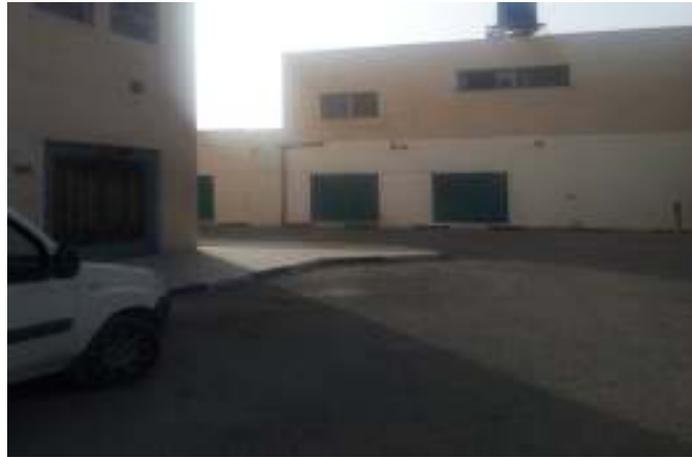
كباقي المباني الدارجة محلياً فإن المبنى بني من الحجر غير المدعم والمثبت، أنظر صورة (155).

صورة (155): عدم ترابط وثبات الحجر وتداخل مواد البناء في مستشفى الشهيد أبو الحسن قاسم يطا الحكومي.

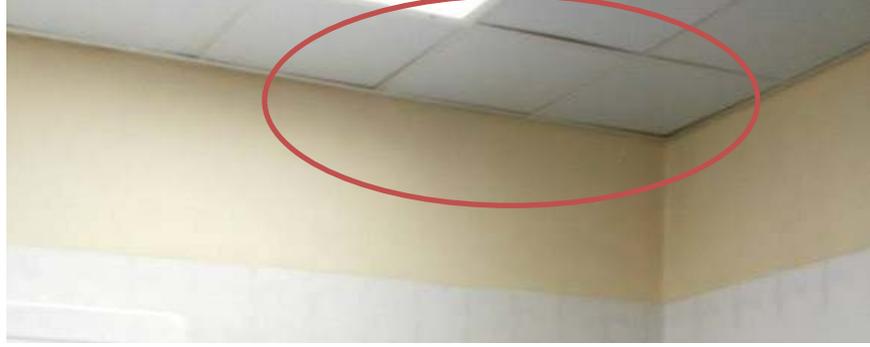
نلاحظ ضعف تربيط الأسقف المستعارة وقطع الديكور، أنظر الصور (156,157).

صورة (156): الحالة و التثبيت و التركيب السيئ لقطع الأسقف المستعارة. (تصوير الباحث)

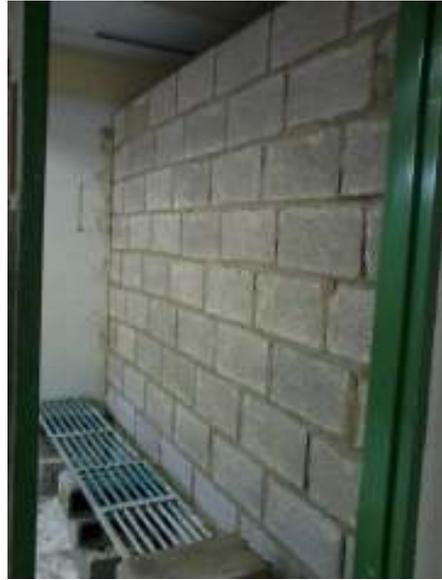
القواطع الداخلية من الطوب الخرساني الملبس جزئياً بالبورسلان والسيراميك، وغير المثبت أو المدعم وغير المرابط جيداً مع العناصر الإنشائية، أنظر صورة رقم (158)، وما يزيد الأمر سوء هو تلبيس الجدران الداخلية بالبورسلان دون حفه وإنما الصاق البلاطات فوق الدهان وهو ما يشكل خطر انهيارها بسهولة وقت حدوث الزلزال، أنظر صورة رقم (159).

صورة (157): الحالة و التثبيت و التركيب السيئ للقواطع الداخلية في مستشفى يطا الحكومي.

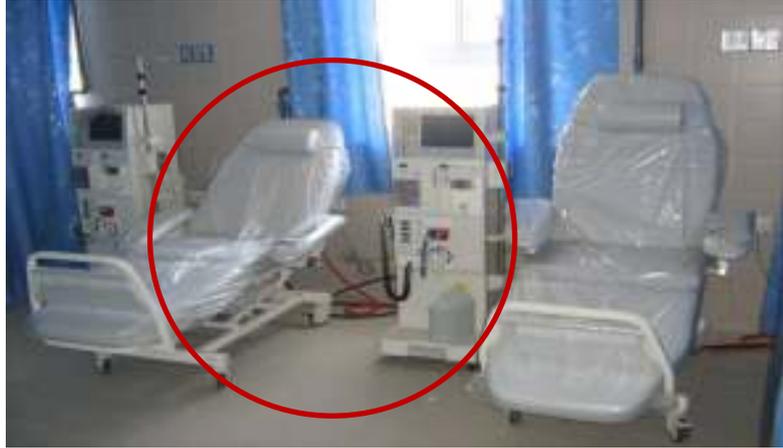
كباقي المستشفيات فان الأجهزة غير مثبتة جيداً، أنظر صورة (160).

صورة (159): عدم التثبيت والتركيب الجيد للأجهزة والمكانن في مستشفى يطا الحكومي.

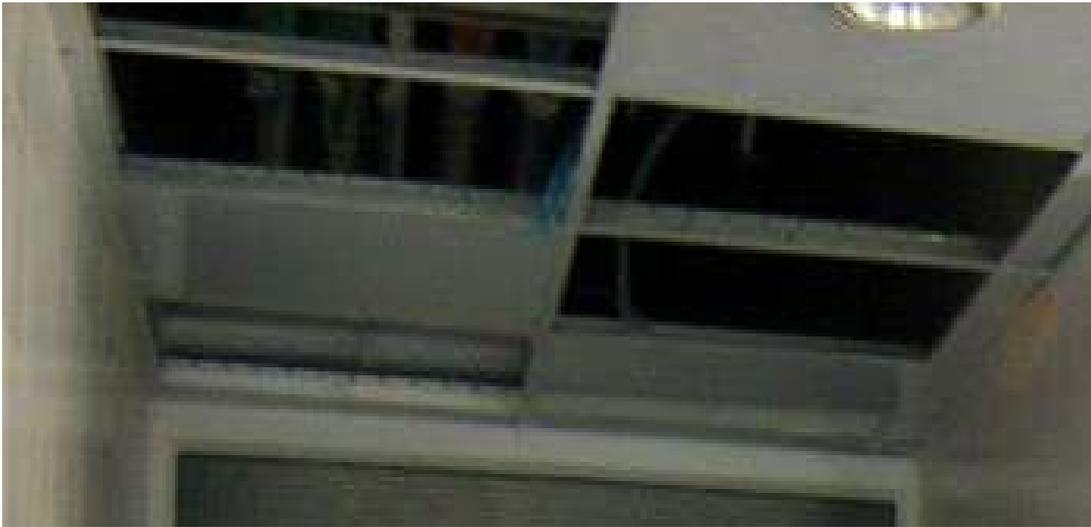
صورة (161): التثبيت والتركيب الجيد للتمديدات الكهربائية في مستشفى يطا الحكومي.

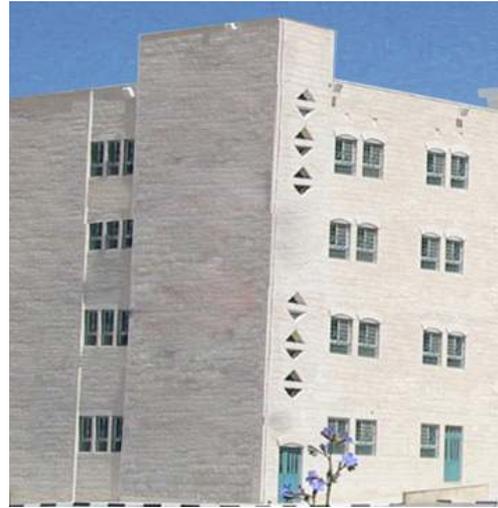
يوجد درج طوارئ واحد للمستشفى يبعد مسافة 56 متر عن أحد الأقسام، أنظر الصورة

صورة (162): درج الطوارئ في مستشفى الشهيد يطا الحكومي.

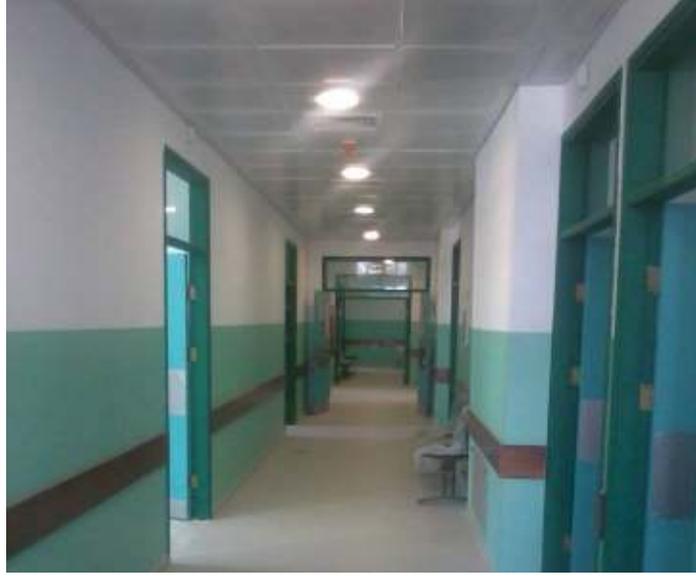
بالاطلاع على واقع الممرات والأبواب في المستشفى من خلال الزيارات الميدانية، تبين أن المستشفى يحتوي على ممرات بعرض جيد نسبياً لكنها تنتهي بفتحات مغلقة، بناءً على ما ورد في الفصل الرابع، أنظر الصورة (164). وتحتوي أبواب عند مدخل الأقسام في الممرات تفتح باتجاه واحد فقط، أنظر صورة (165). والأبواب الأخرى للغرف والفراغات تعتبر بعرض مناسب.

صورة (163): الممرات في مستشفى يطا الحكومي.

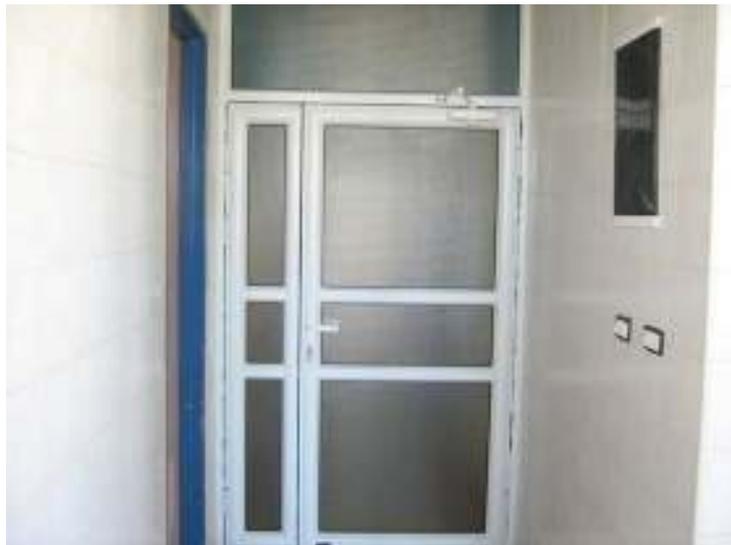
صورة (164): الأبواب في مستشفى يطا الحكومي.

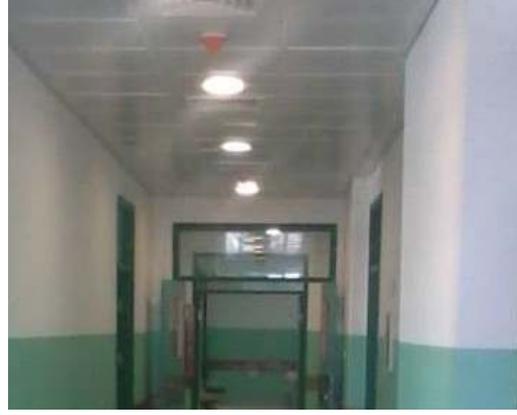
المستشفى لا يحتوي على اللوحات التحذيرية و الإرشادية لتساعد المرضى لمعرفة أماكن الخروج، أنظر الصورة (166).

صورة (165): خلو أجزاء في المستشفى من أي لوحات إرشادية. (تصوير الباحث).

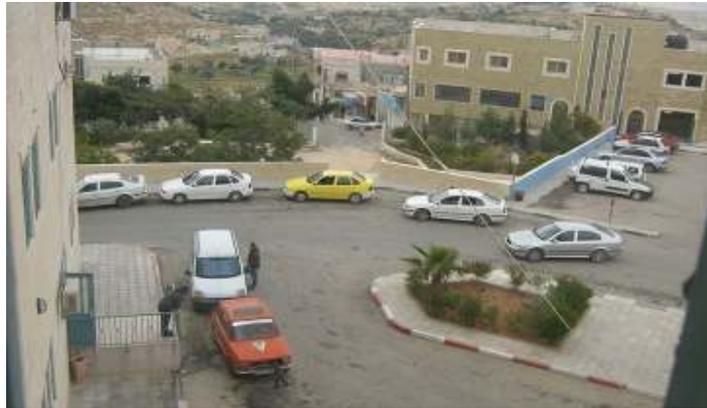
بالنظر إلى موقع المستشفى في أطراف مدينة يطا، وقربه من التجمعات السكانية وسهولة الوصول إليه فيوجد أكثر من طريق يؤدي إلى الطريق الخاص المؤدي إلى المستشفى، مع عدم وجود مخارج طوارئ، والمدخل غير المناسب، أنظر الصورة (167). ونظراً إلى قابلية الإصابة الزلزالية المرتفعة (الفئة A)، فإن جميع هذه العوامل تجعل منه مستشفى غير آمن زلزالياً.

صورة (166): موقع مستشفى والعناصر الغير مستخدمة حول المستشفى.

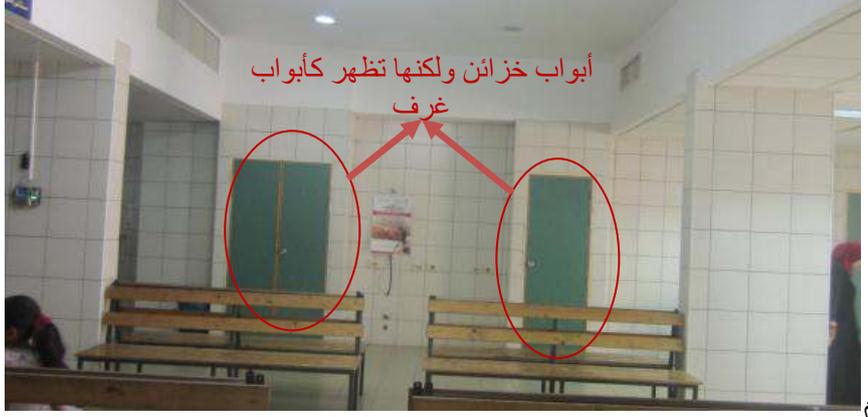
صورة: استخدام خاطئ للعناصر غير الإنشائية في مستشفى الشهيد د. ثابت ثابت

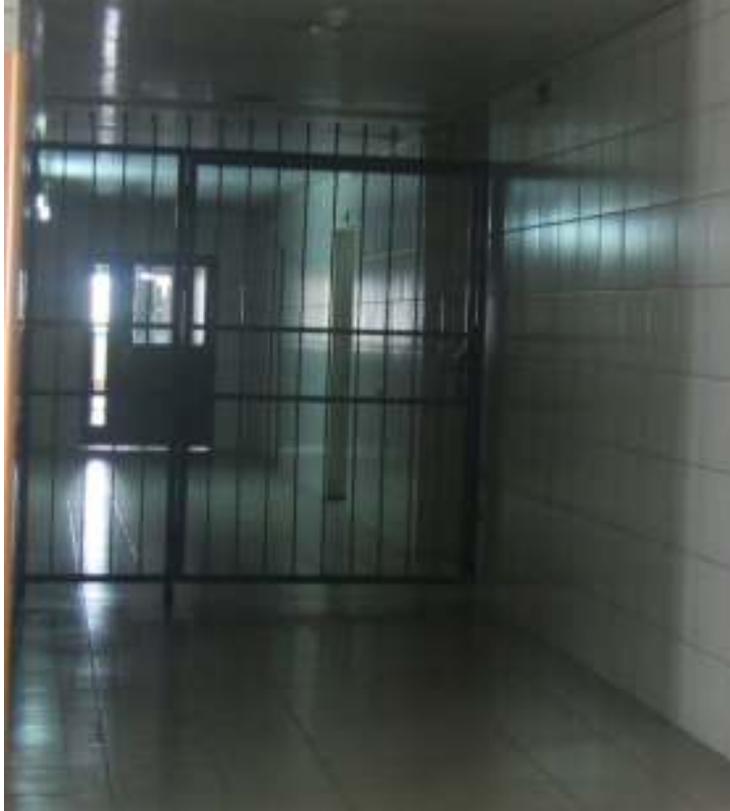
صورة: الأبواب الحديدية المستخدمة بكثرة في مستشفى.

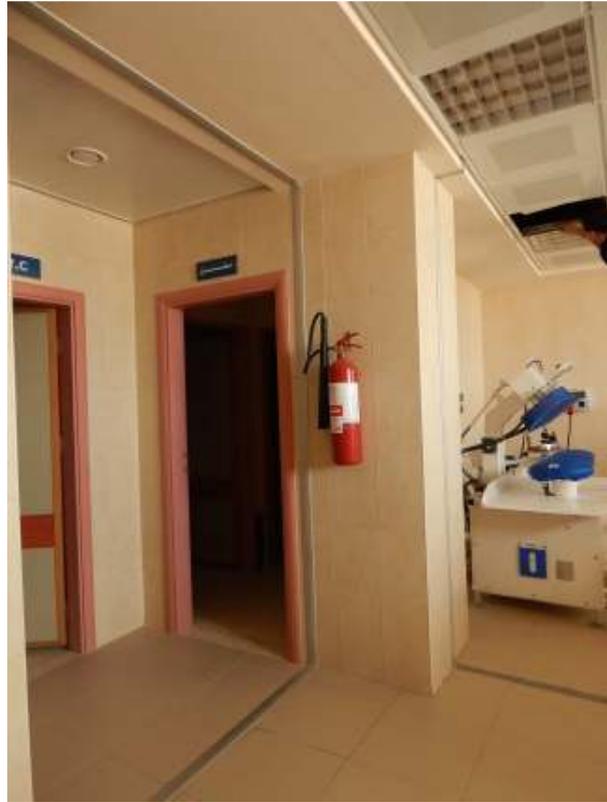
صورة: فواصل التمدد في مبنى مستشفى طوباس

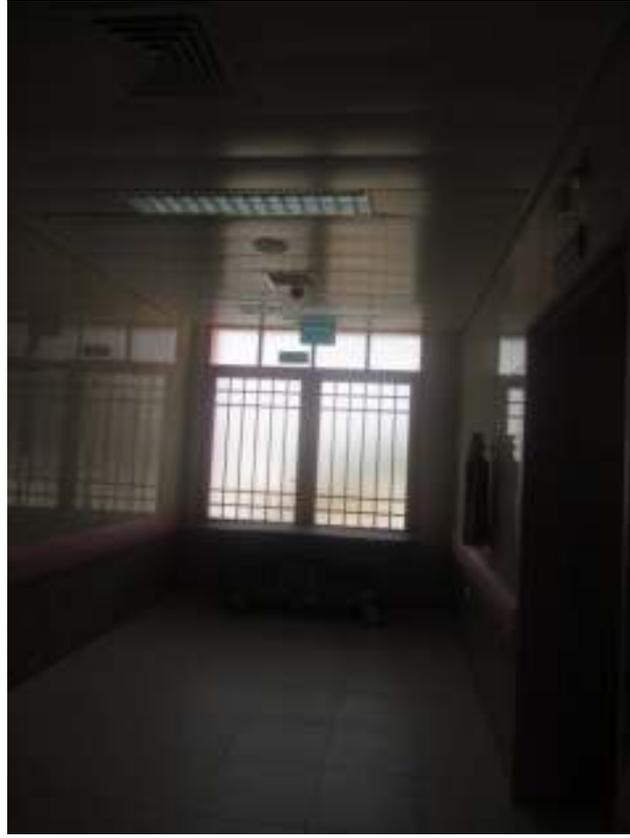
صورة: نهاية الممرات المغلقة في مبنى مستشفى طوباس

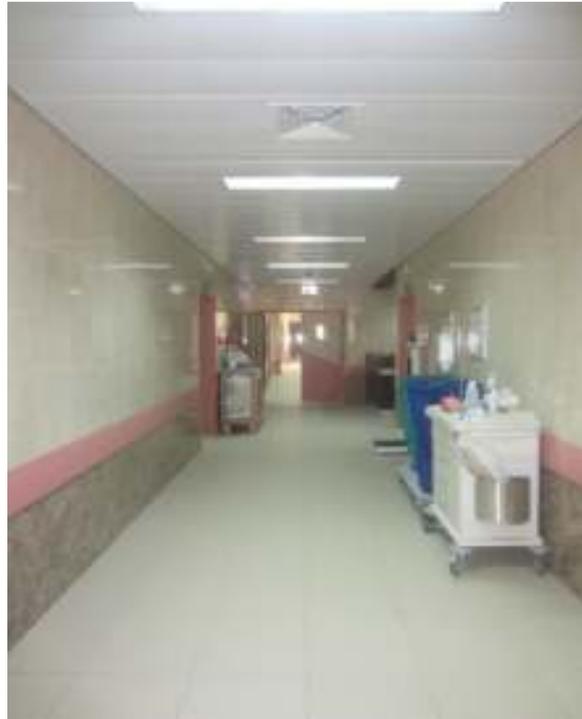
صورة: وجود عوائق في ممرات مبنى مستشفى طوباس

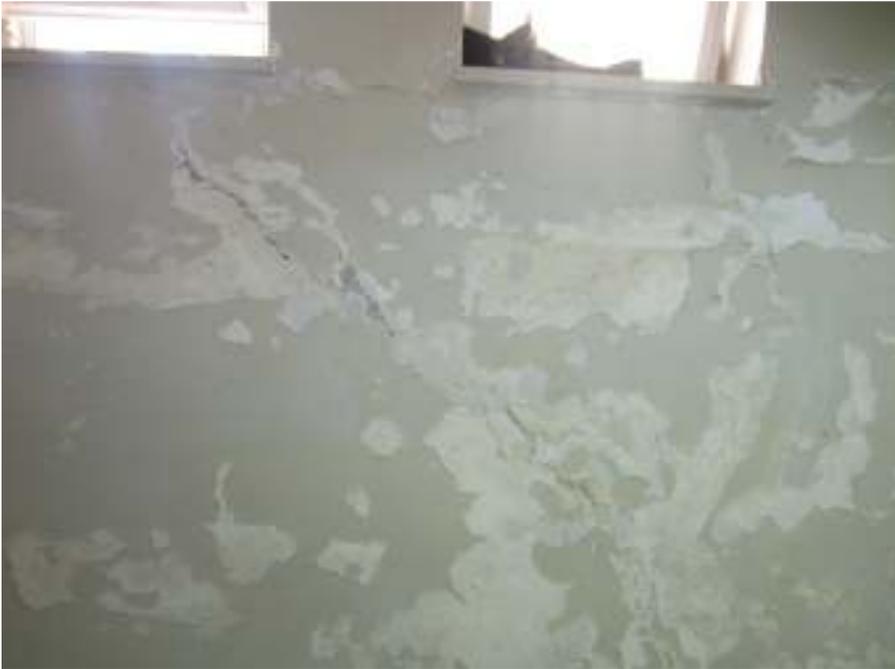
صورة: احدى الجدران الخارجية في احد مباني مستشفى بيت لحم

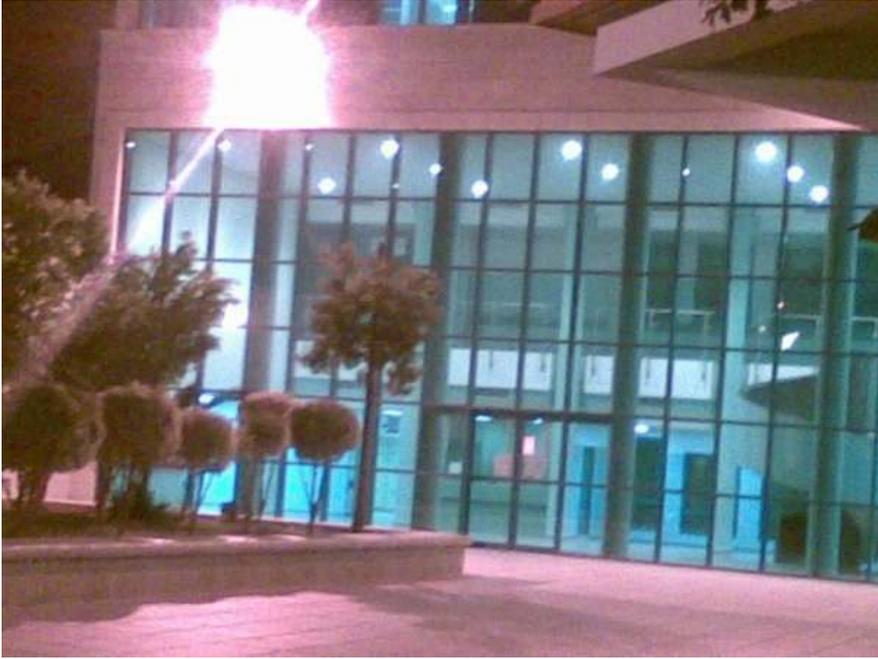
صورة: المدخل الزجاجي في مبنى مستشفى د. سليمان خليل
