إعادة إحياء وترميم البلدة القديمة في قرية عورتا

قدمت هذه الأطروحة استكمالاً لمتطلبات درجة الماجستير في الهندسة المعمارية
بكلية الدراسات العليا في جامعة النجاح الوطنية في نابلس، فلسطين.

2009 م

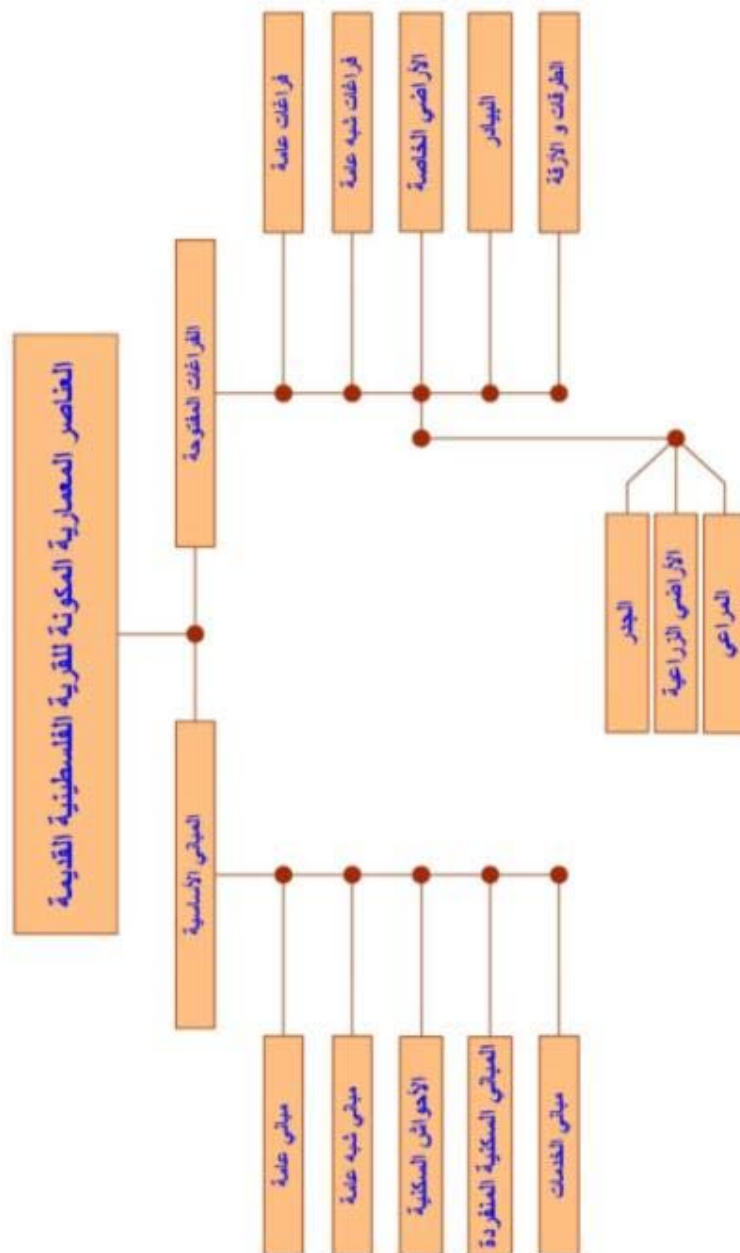
الشكل (3-11): العناصر المعمارية المكونة للقرية الفلسطينية القديمة
المصدر - الباحثة

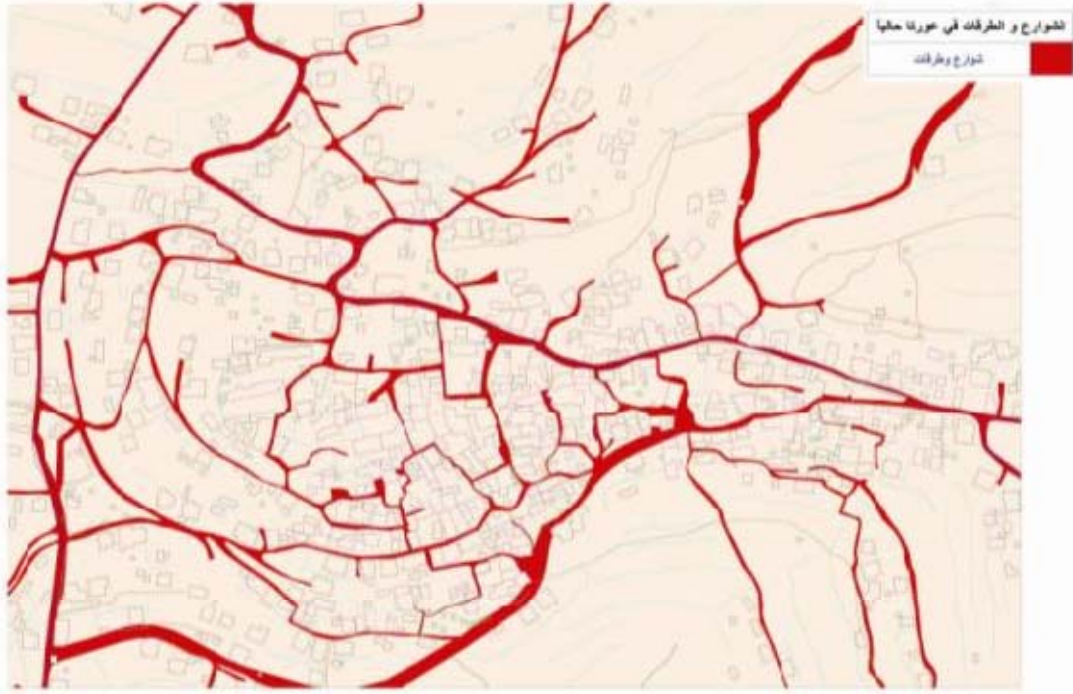
الشكل (4-39) الشوارع و الممرات في عورتا حاليًا-المصدر:الباحثة

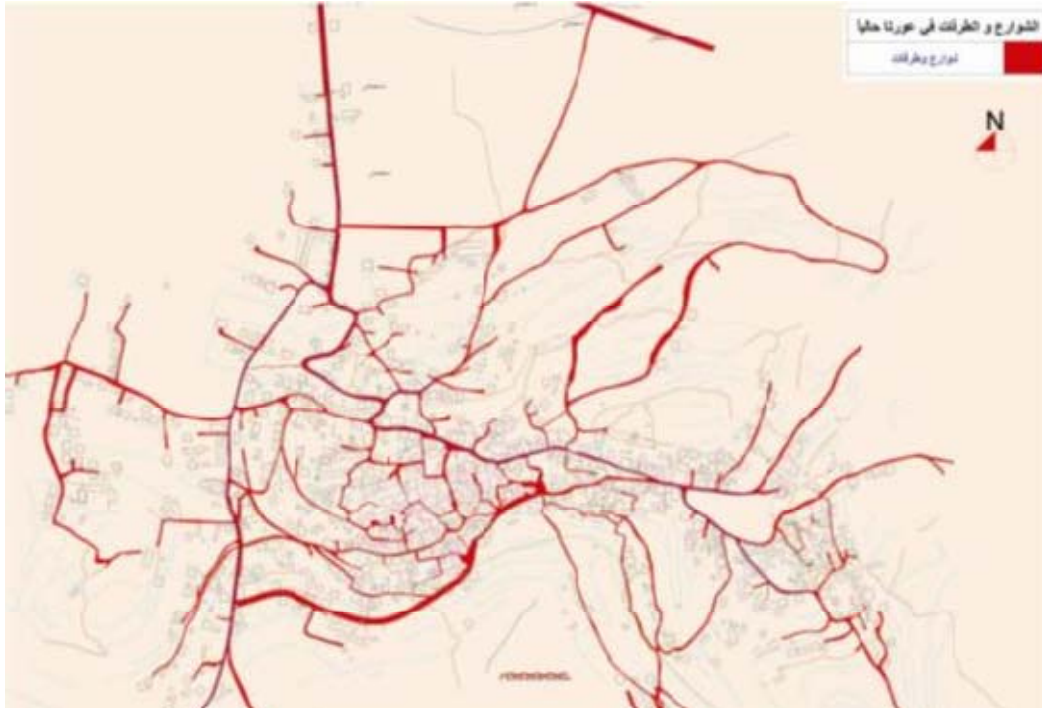
الشكل (4-83): الشوارع والطرق في عورتا حالياً- المصدر: الباحثة

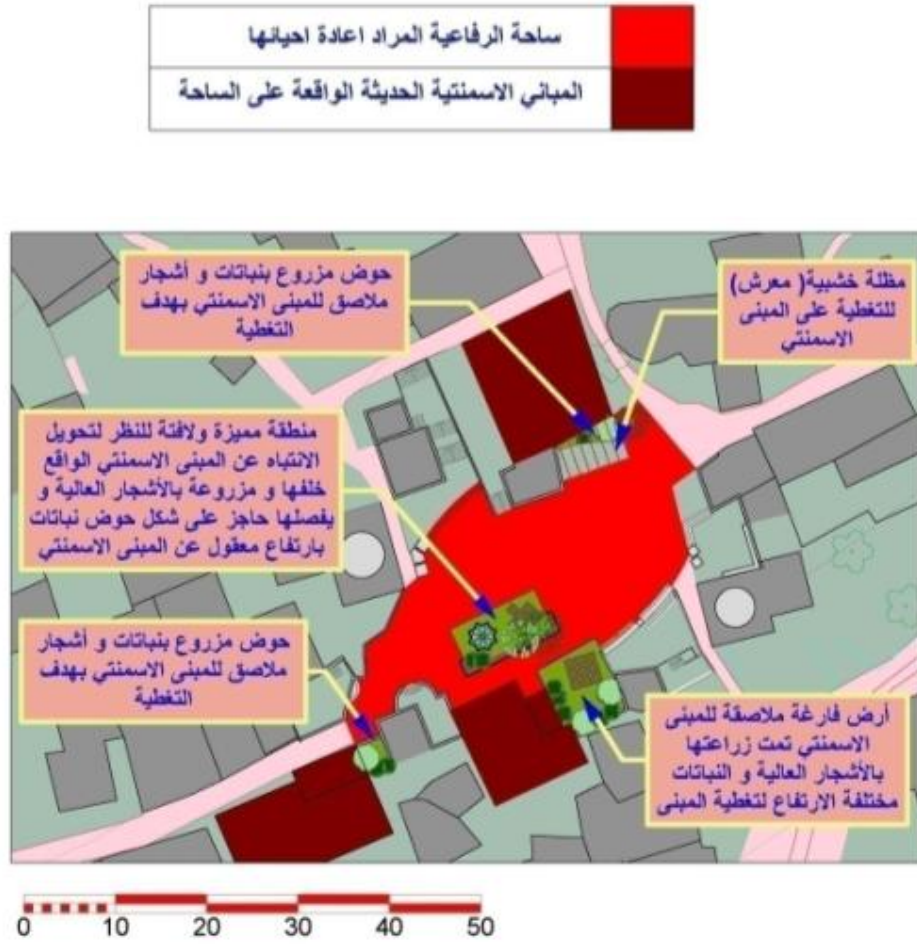
فأما التغطية فيمكن تحقيقها عن طريق إضافة عناصر مميزة أمام المباني الإسمنتية الواقعة على الساحة مثل المعرشات والتي تغطي بدورها جزء من المبنى وتحول النظر بعيداً عنه، وكذلك يمكن تحقيق التغطية عن طريق زراعة الأشجار العالية والنباتات مختلفة الارتفاع في أحواض ملاصقة للمباني الإسمنتية.

الشكل (5-26): التغطية على المباني الإسمنتية الواقعة على ساحة الرفاعية وتحسين مظهرها -

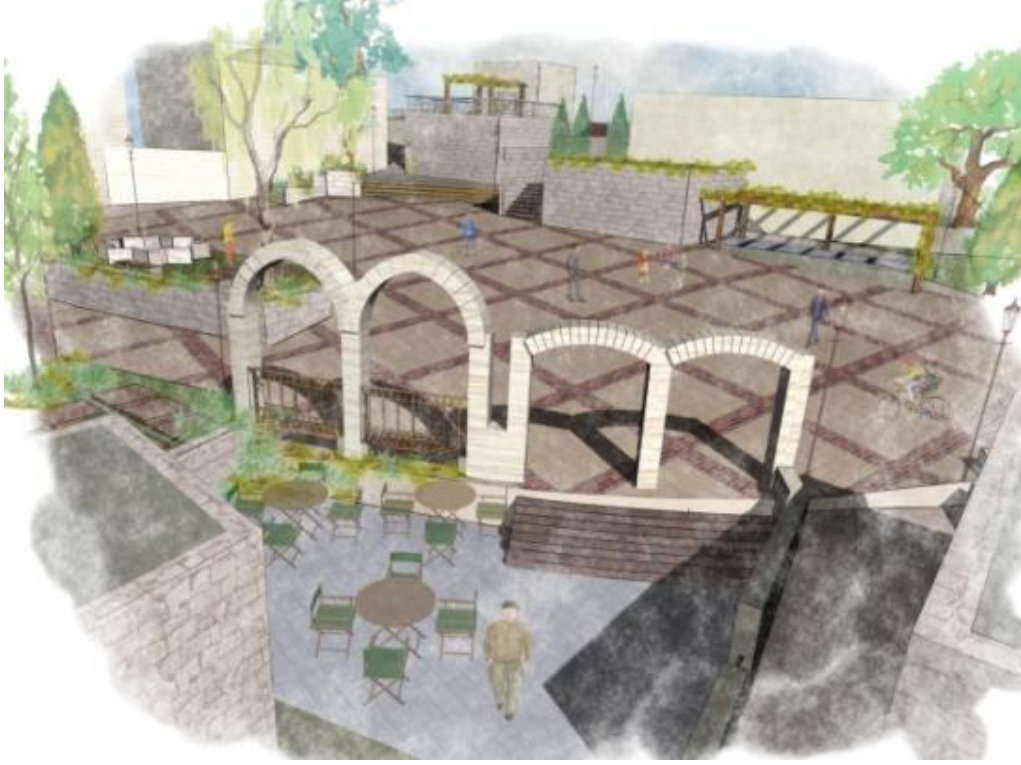
الشكل (5-28): صورة تظهر تصور لتصميم جزء من الساحة المقترحة حيث يظهر في الصورة استخدام الأقواس المستوحاة من عمارة القرية القديمة كعناصر جمالية وطريقة لتحديد الفراغات كما ويظهر جزء من الجلسات الخارجية وتظهر كذلك بعض المعرشات والنباتات المزروعة في أوعية على ظهر إحدى الدكاكين القديمة بالإضافة إلى استخدام عواميد الإنارة و البلاط الحجري لأرضية الساحة -المصدر:الباحثة

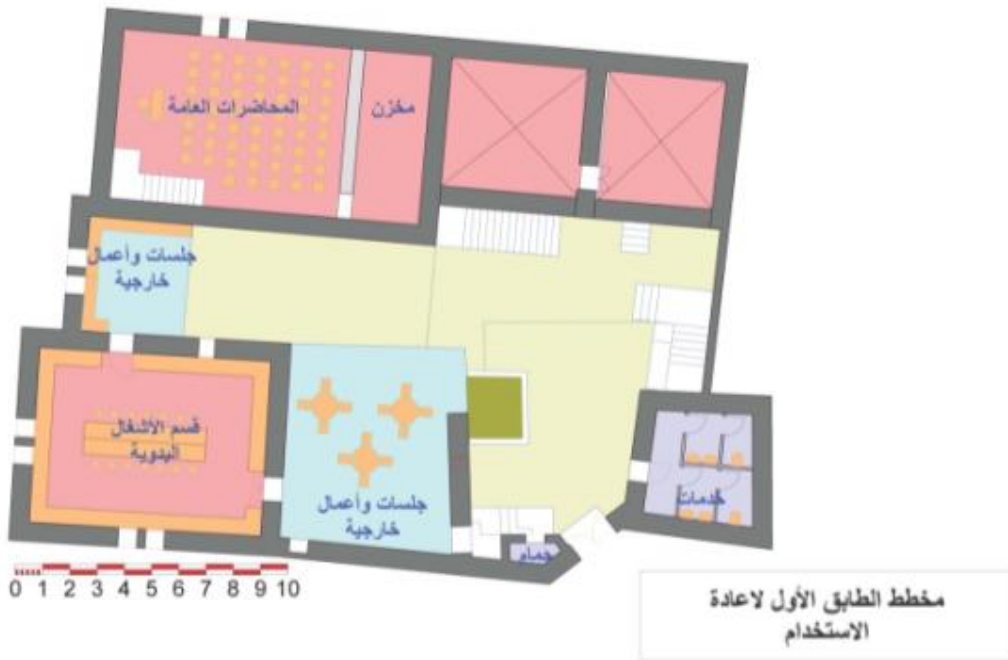
الشكل (5-52): مخطط الطابق الأول لإعادة استخدام دار الشيخ- المصدر: الباحثة

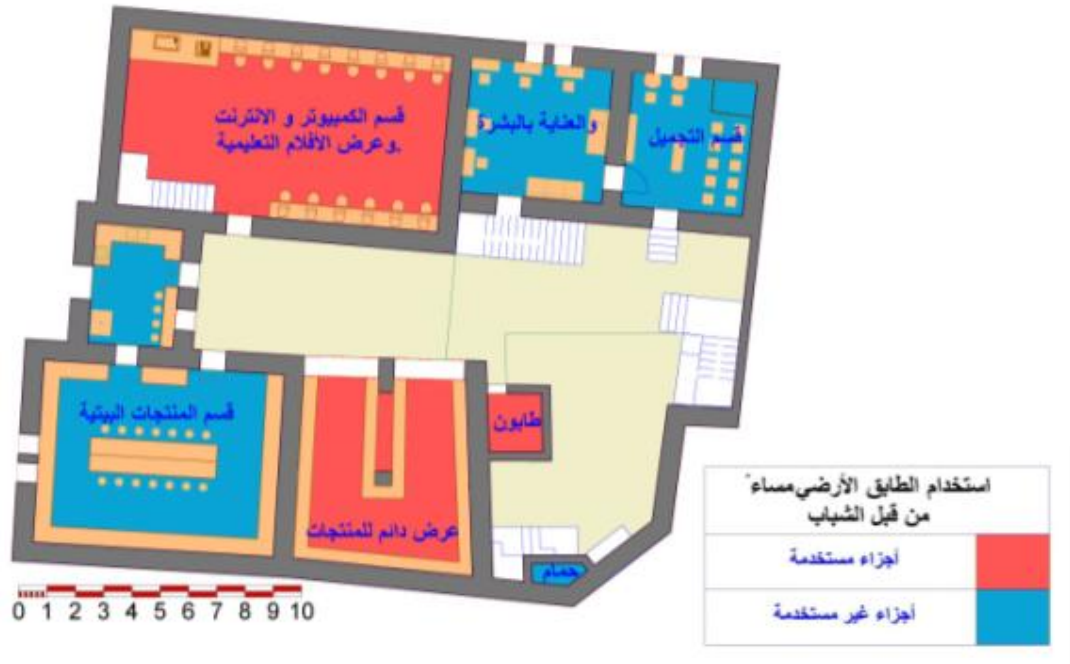
الشكل (5-57): الاستخدام ليلاً للطابق الأرضي في إعادة استخدام دار الشيخ- المصدر: الباحثة

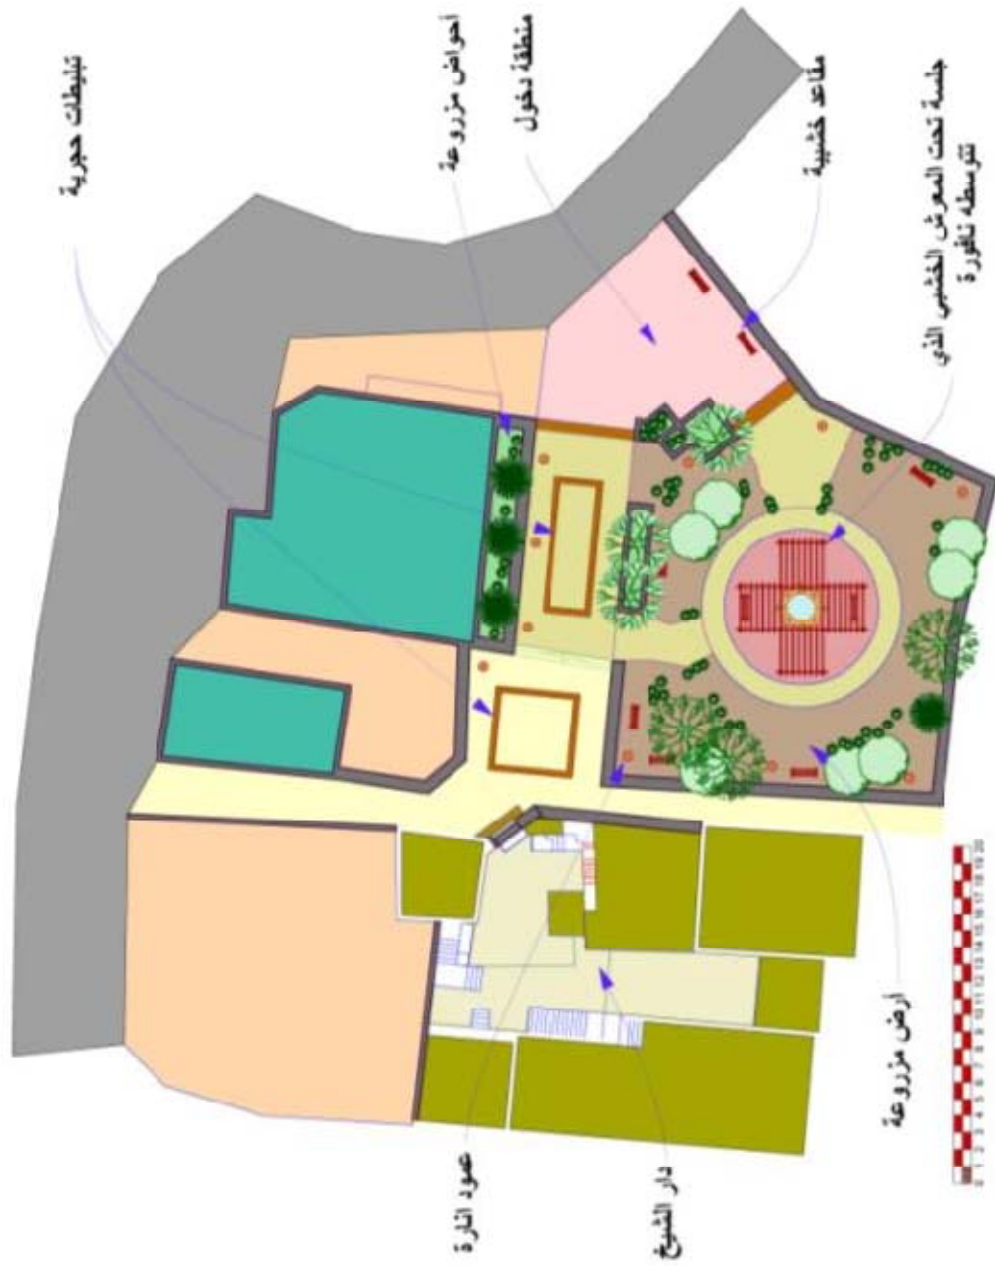
الشكل (5-62): تفاصيل التصميم المقترح لمنطقة الأرض التابعة لمبنى دار الشيخ-المصدر: الباحثة

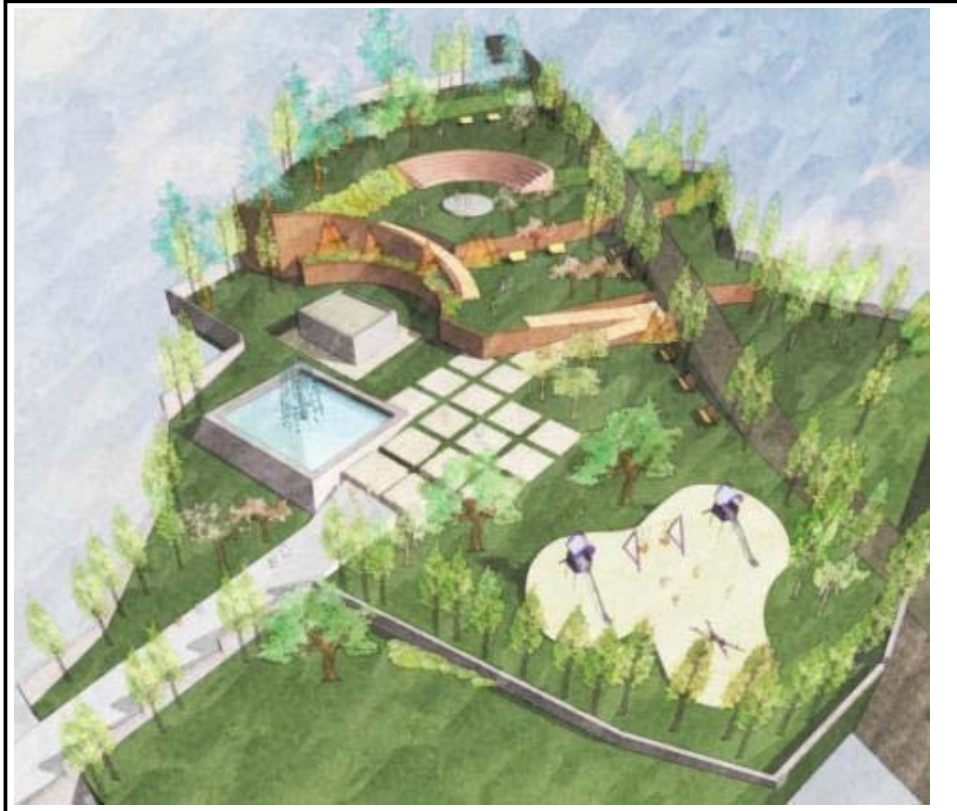
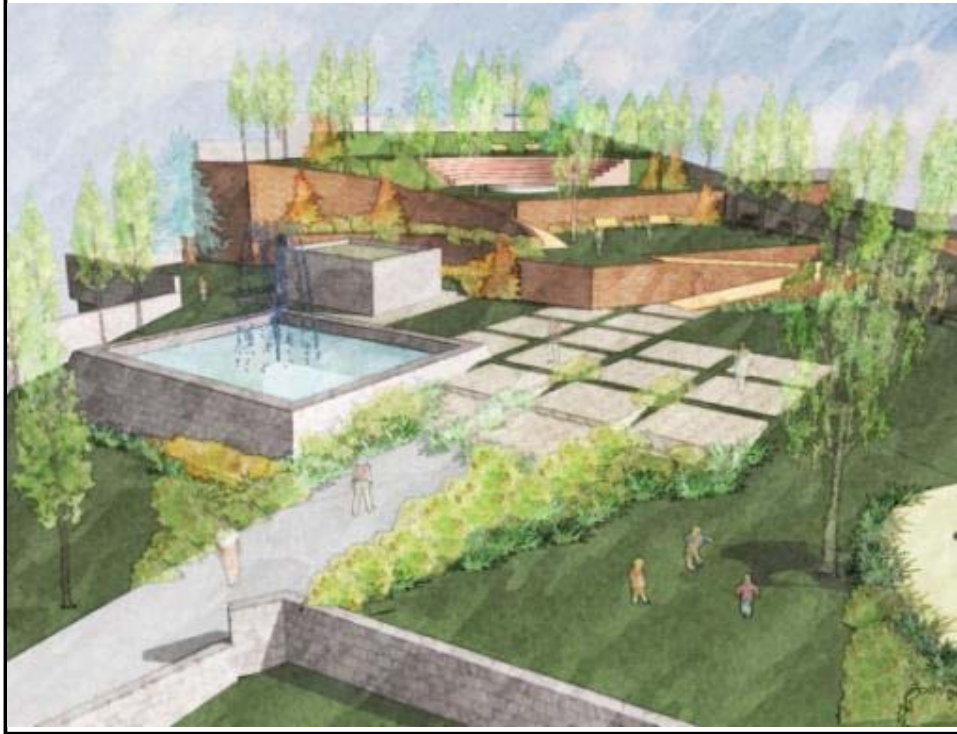
والشكل (5- 77) التالي يوضح التصورات لما ستكون عليه ساحة العين بعد إعادة استخدامها كحديقة عامة.

الشكل (5-77): تصور لما ستكون عليه ساحة العين بعد إعادة استخدامها كحديقة عامة.

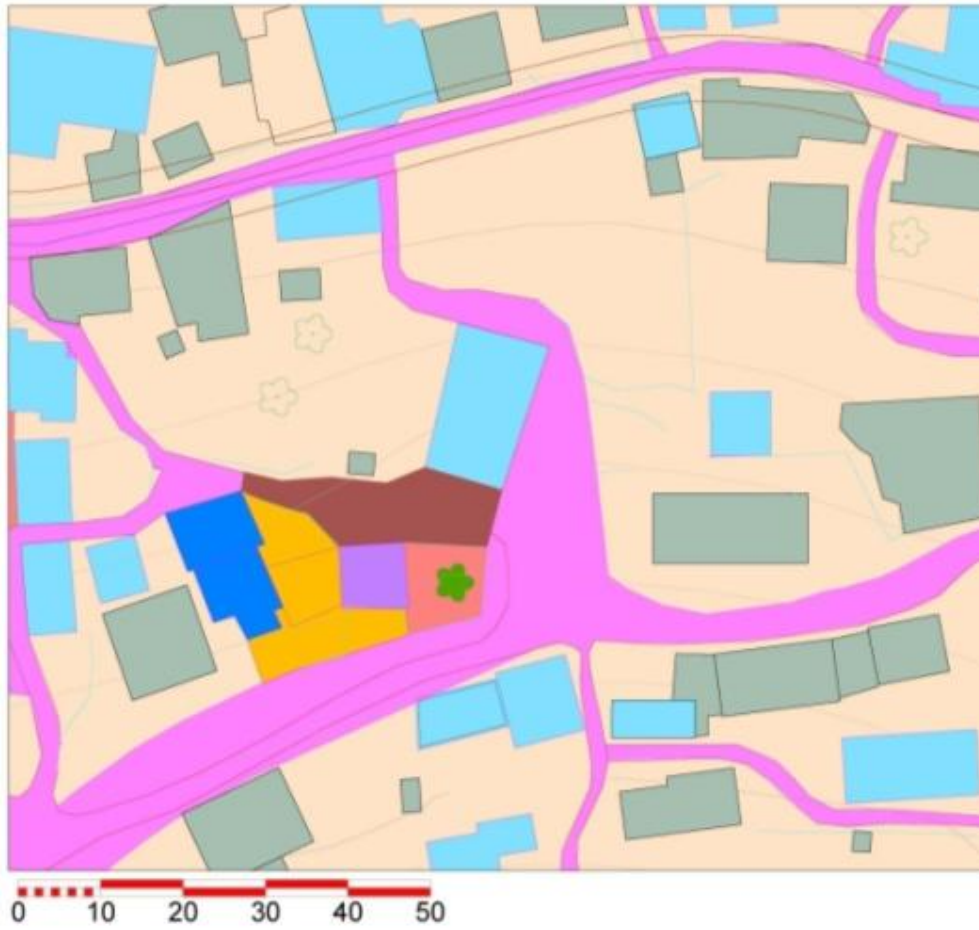
إعادة الأحياء و التحويل إلى منطقة عامة		
مبنى سكني قديم	الجزء المتبقي من الساحة	
مبنى سكني حديث	أراضي خاصة	
مضالفة دار يوسف	شوارع وطرق	
مباني سكنية قديمة مهجورة يستملكها المجلس القروي وترمم ويعاد استخدامها لتصبح عامة	أراضي يستملكها المجلس القروي وتصبح عامة

الشكل (5-87): إعادة إحياء الساحة وتحويل المنطقة إلى منطقة عامة- المصدر: الباحثة

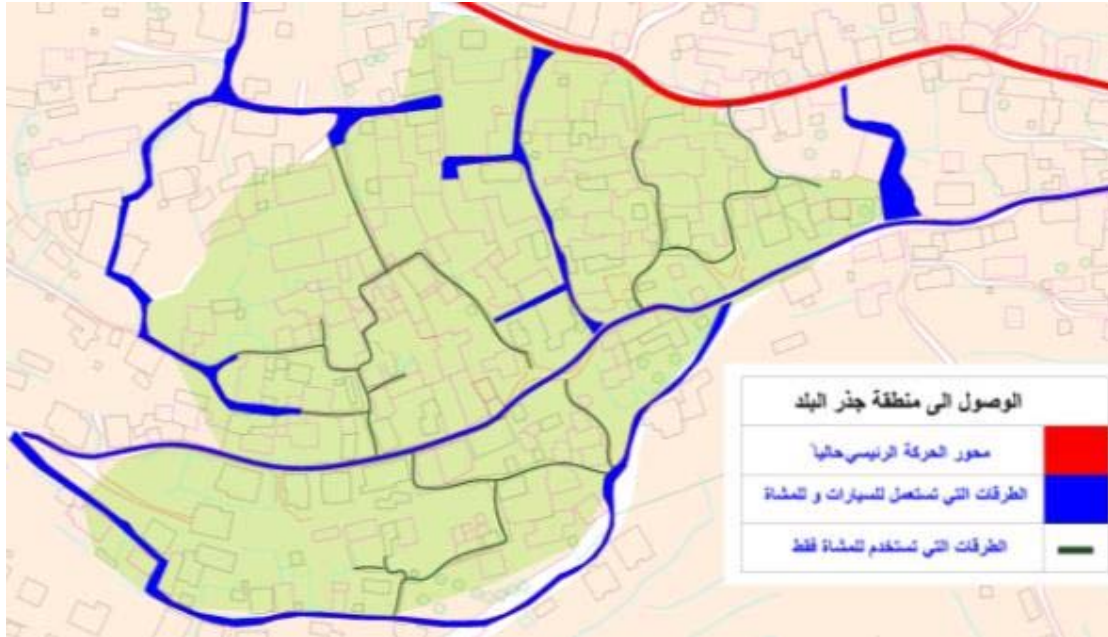
الشكل (5-107): الطرقات والأزقة الداخلية في المنطقة القديمة والموضحة بالخطوط الخضراء-

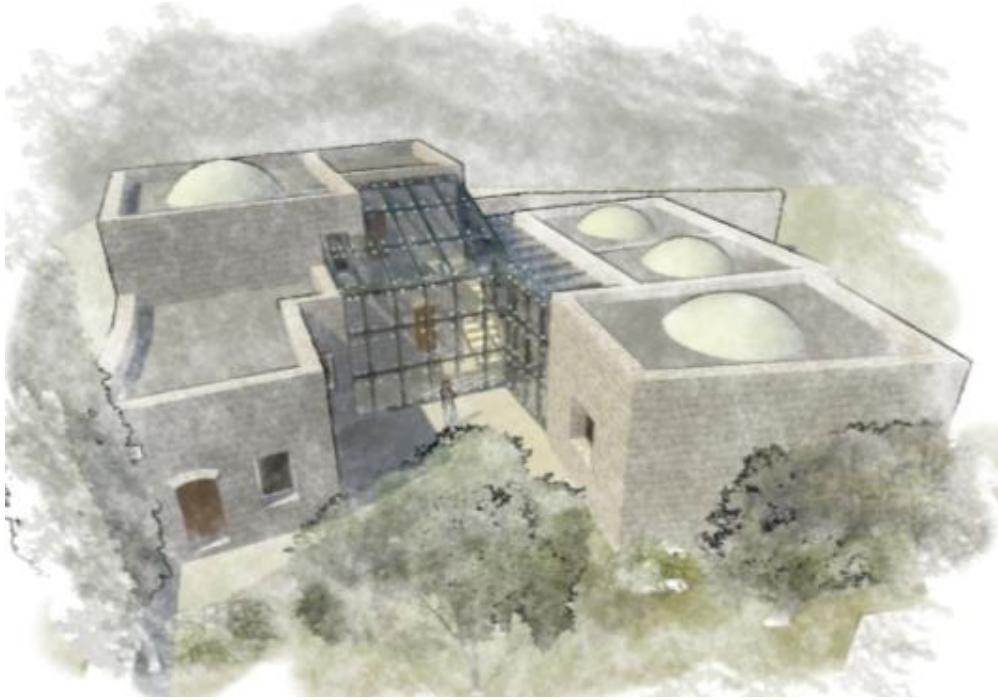
الشكل (5-124): منظور يبين تصوراً لحوش دار أبو علي بعد عملية إعادة الإحياء المقترحة وبعد إضافة الممر الزجاجي الخفيف والقابل للفتح لربط أجزاء الحوش مع بعضها البعض لتعمل كمبنى واحد-المصدر: الباحثة.
