إحياء وتطوير مركز ديراستيا التاريخي
كحالة دراسية
لقرى الكراسي في فلسطين

قدمت هذه الأطروحة استكمالاً لمتطلبات درجة الماجستير في الهندسة المعمارية بكلية
الدراسات العليا في جامعة النجاح الوطنية في نابلس، فلسطين

2008

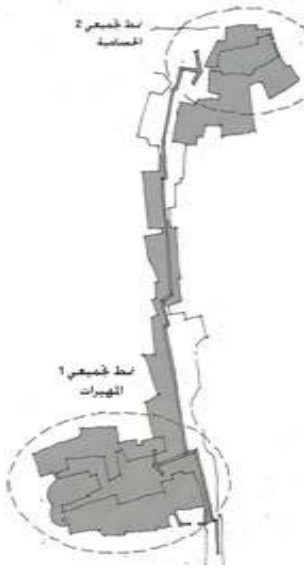
الشكل (2-3) التكوينات على أرضية

الشكل (3-3) يوضح الأنماط التجميعية
القرية
في قرية عراق الأمير

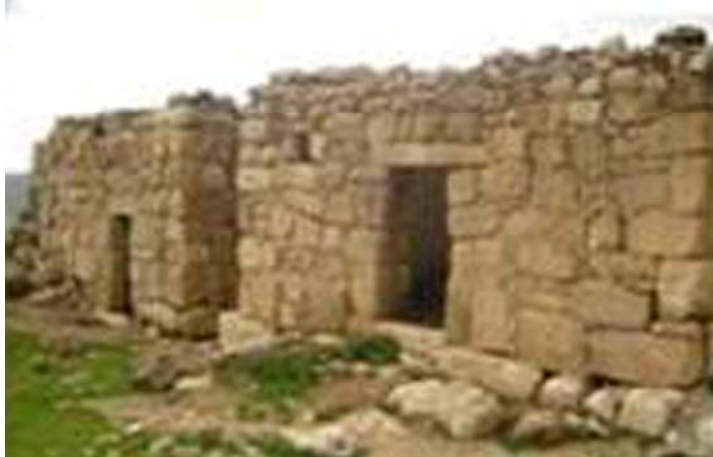
شكل (3-5) صورة للمبنى المقترح لاستراحة سياحية

* هنا يظهر مبنى قديم مميز أكثر من غيره حيث انه مبنى مركب وفيه أعمدة مميزة وله إطلاله على طبيعة جميلة، ومالكيه على استعداد لتأجيره بنفس صيغة العقود التي وقعت مع باقي الأهالي، ويقترح أن تكون وظيفته عبارة عن مطعم وكفتيريا أي استراحة للسياح، لان هذه الوظيفة مفقودة في القرية، إذ أن مثل هذه الاستراحة تخدم مشروع القرية ككل، بحيث انه يتم الحفاظ على المبنى، ويشكل دخل للمالك وللعمالين.

بالاعتماد على خارطة (3-1) فانه ينقص القرية استراحة سياحية وتم اختيار موقعها لاطالنتها وموقعها المميز ومن اجل الحفاظ على البيت المهجور، شكل(3-5).

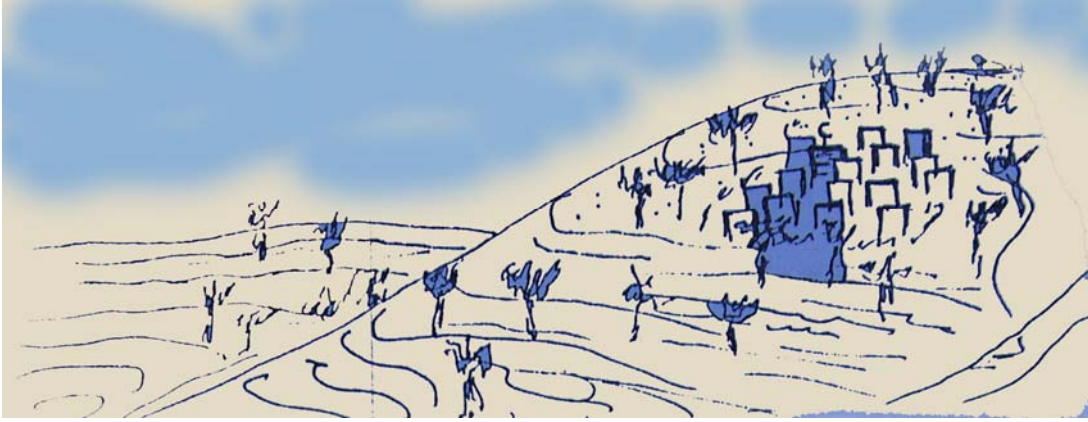
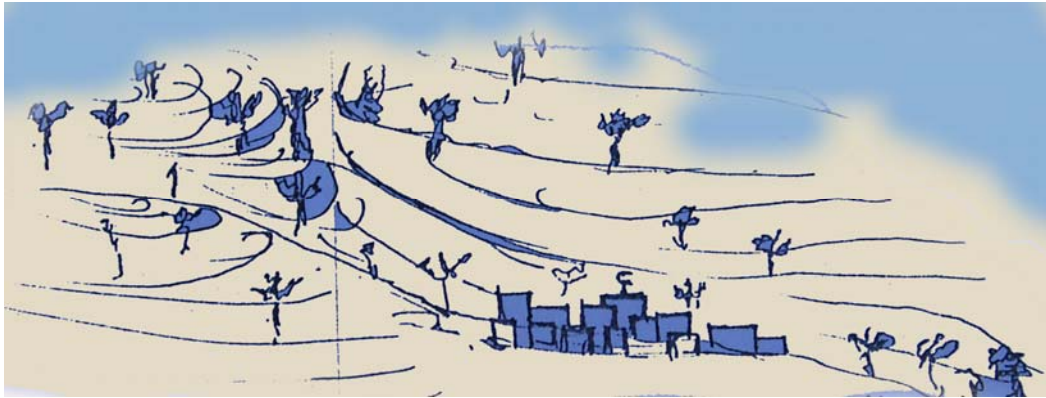
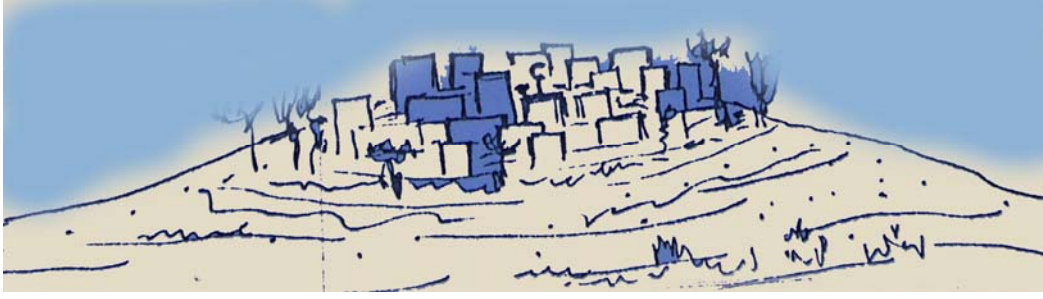
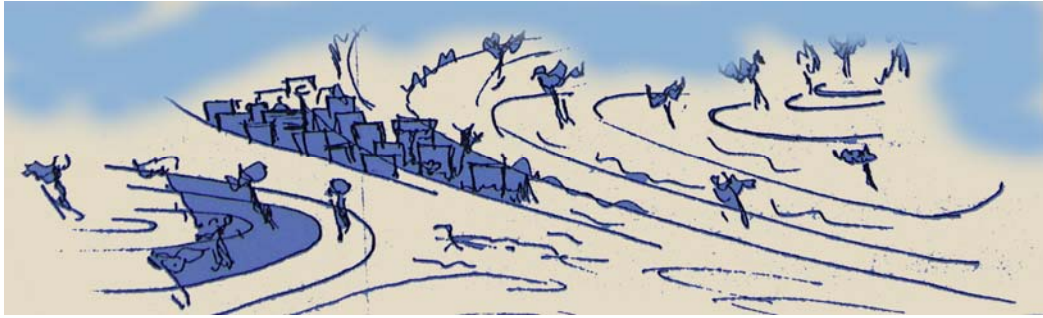
شكل (1-4) نماذج من مواقع القرية الفلسطينية

القرية على قمة جبل

القرية على سفح منحدر

القرية على سفح منبسط

القرية على هضبة

القرية على ضفاف الوادي

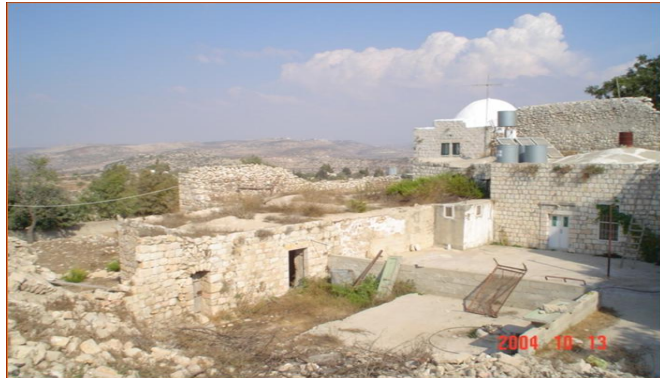
شكل (4-4) صورة توضح شكل البيوت المتجمعة.

يكون أصل هذه البيوت من صنف البيت البسيط ثم يضاف إليها وحدات بنائية جديدة ملاصقة لتكون حوشا يتجمع فيه عدة بيوت يسكنها عدة أسر، ويلاحظ في هذا النوع من البيوت تعدد أنماط البناء وأساليبه وأشكاله واختلاف مواد البناء ونوع وشكل الحجر والمداميك في الأبنية المكونة له لأنها أقيمت في فترات متباعدة زمانيا، شكل (4-4).

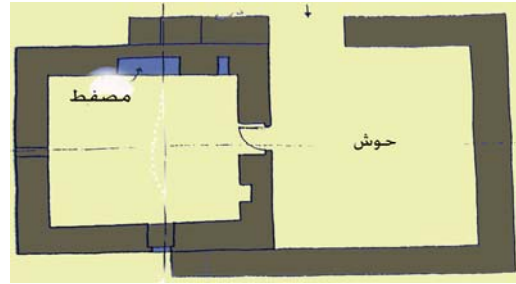
الشكل(4-6) مسقط افقي لحوش بسيط - رابود ،الخليل

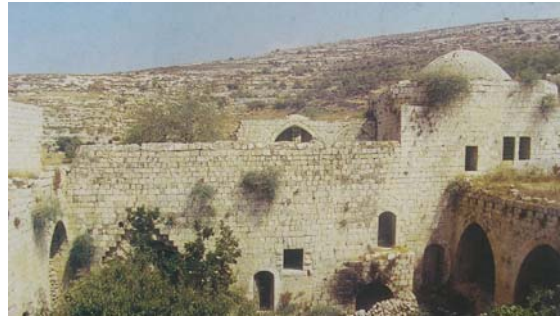
الشكل (4-8) صورة لقصر آل سحويل - عيوين

الحوش المركب : يتكون من عدة بيوت و عقود تسكنها عدة أسر تنتمي لأب أو جد واحد، وتعيش جميع هذه الأسر مع بعضها ضمن سلطة مركزية واحدة بيد الأب أو الجد وتكون ملكية الأرض مشتركة والدخل مشترك، ويكون الحوش بمثابة وحدة عمرانية واحدة ومرافقه متكاملة، شكل (4-8) وهذا النوع من الاحواش تسكنه العائلة الممتدة (عراف، 1986).

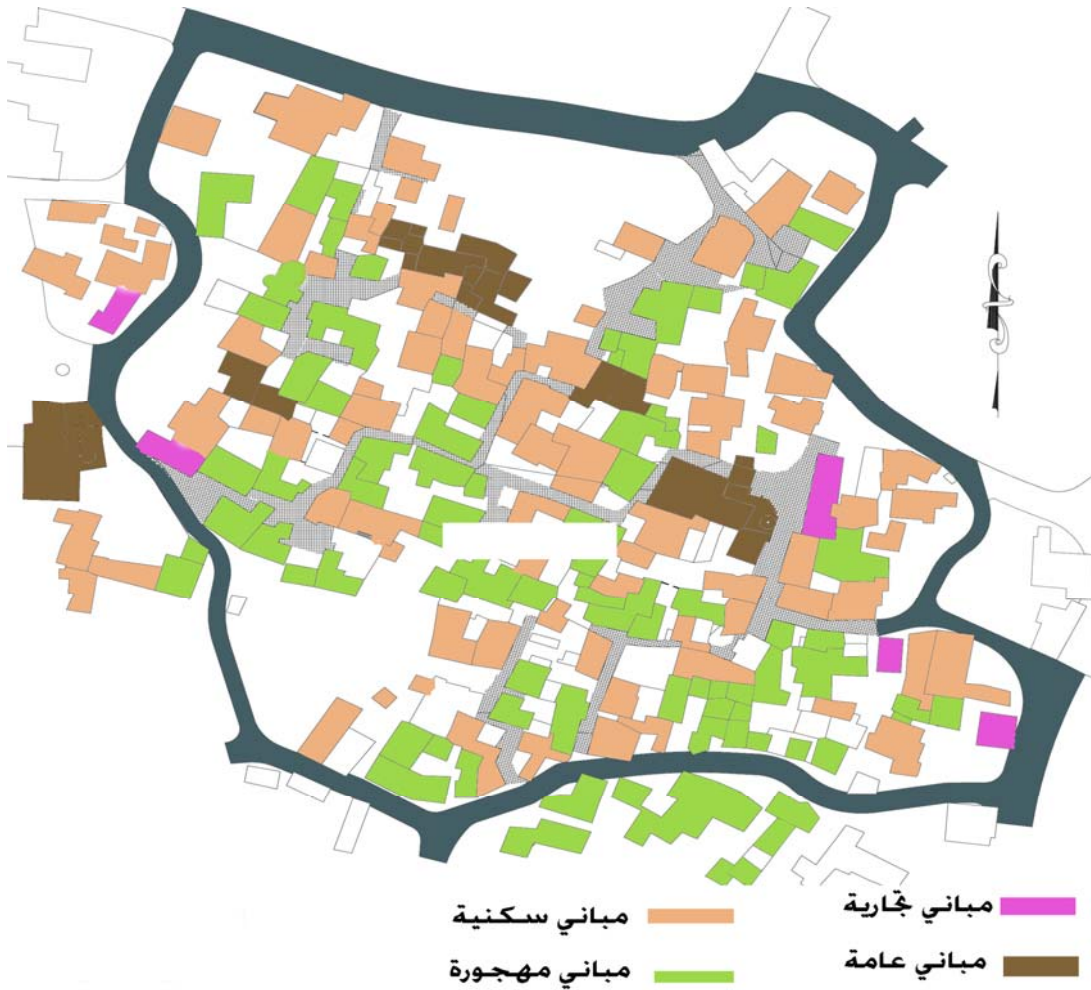
خارطة (3-6) توضح استخدام المباني في مركز ديراستيا التاريخي.

جدول (2-6) يوضح النسب المئوية لاستخدامات المباني في مركز ديراستيا التاريخي.

النسبة المئوية	استخدام المبنى
1.7%	تجاري
32%	سكني
2.1%	عام
64.2%	مهجور

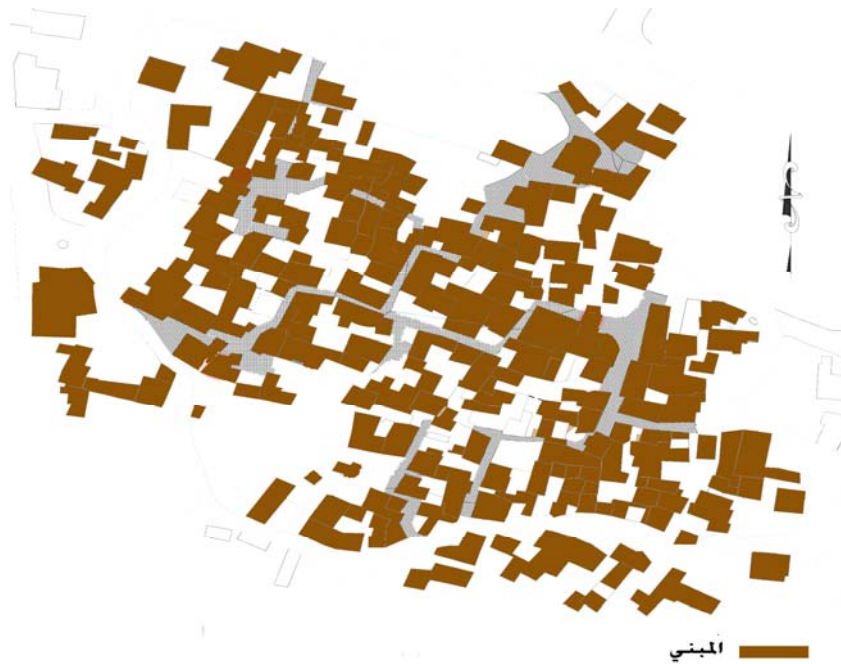
خارطة (6-6) توضح المبني بالنسبة للفراغ في مركز ديراستيا التاريخي

من خلال الشكل السابق نلاحظ أن المركز التاريخي لديراستيا تميز بكثافة البناء وقلة وجود الساحات العامة والتي اقتصرت على ساحتين مركزيتين شرقية وغربية، بينما تركز وجود أفنية صغيرة لكل مجموعة سكنية لتشكل ساحة مشتركة تستخدم للأعمال اليومية ، واهم ما يميزها وجود بئر ماء أو أكثر وعدد من مواقد للطهي بالإضافة إلى (طابون) يستخدم لصناعة الخبز .

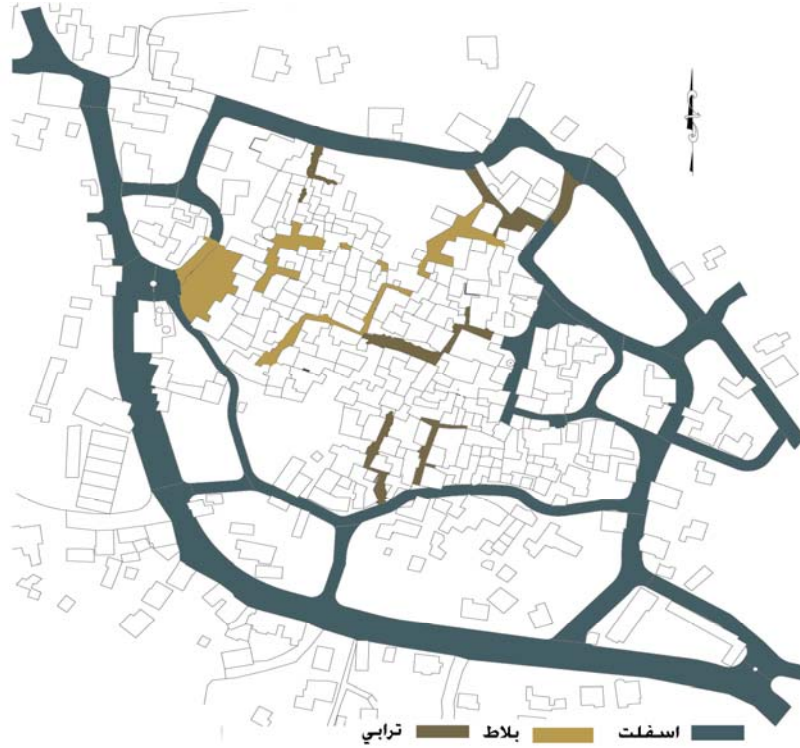
خارطة (6-7) توضح حالة الطرق في مركز ديراستيا التاريخي.

نلاحظ من الشكل السابق أن المركز التاريخي تميز بالطرق الضيقة ، كما أن الدخول من شارع إلى آخر يتم من خلال عناصر ربط مثل البوابات التي تربط بين الشوارع والساحات، أما حالة الطرق المؤدية إلى البلد القديمة فهي مؤهلة ومعبدة وبإبعاد مناسبة، بينما الطرق الداخلية والساحة في الجزء الغربي مبلطة وهناك حاجة لاستكمال تبليط الطرق والساحة في الجزء الشرقي.

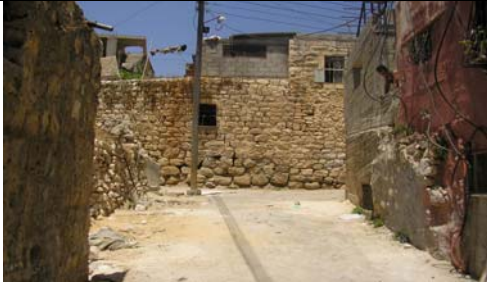
<p>استخدام مواد معدنية تشوه المنظر العام</p>	<p>إضافة طوابق علوية على المباني القديمة وعدم مراعاة المواد المستخدمة ولا النمط المعماري وبطرق عشوائية</p>

إضافات غير مدروسة وبمواد حديثة

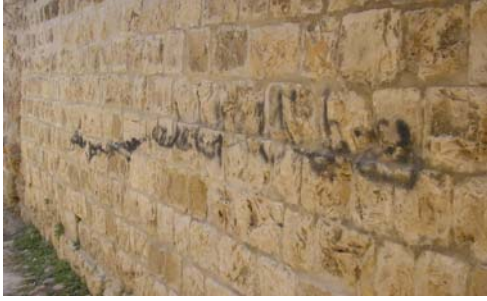
تشويه الواجهات القديمة بالشعارات والدهانات

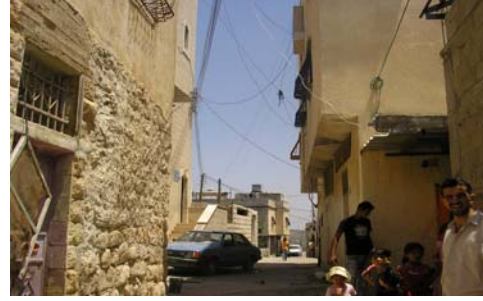
البناء بمواد حديثة على حدود البلد القديمة دون اخذ المحيط بعين الاعتبار بسبب غياب القوانين

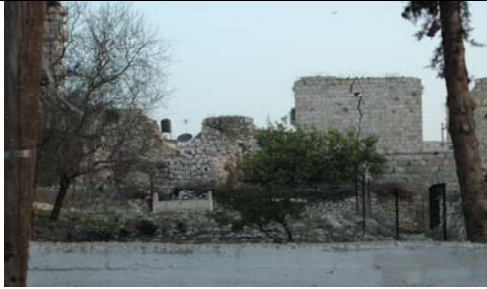
تعاني العديد من المباني من التشققات

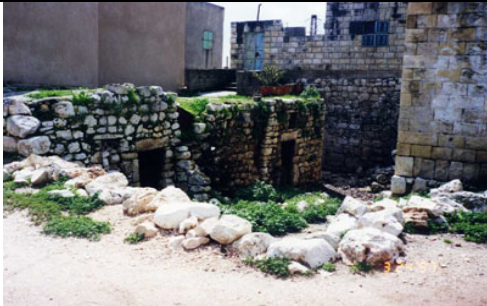
تدهور وتداعي العديد من البيوت السكنية التراثية وبعضها أصبح آيلا للسقوط وذلك بسبب الإهمال وسوء الاستخدام أحيانا

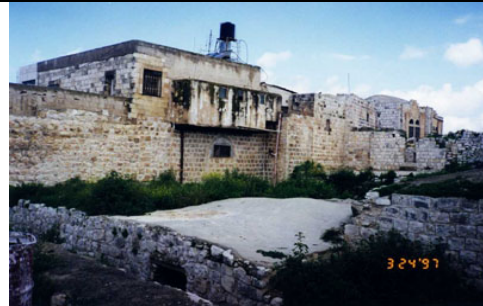
وجود خزانات المياه وصحون الستالايت على سطوح المنازل يعمل على تشويه المنظر العام.

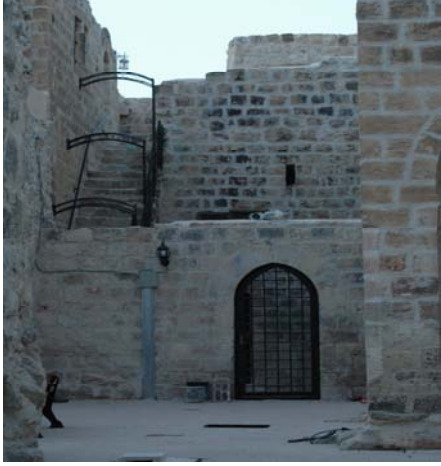
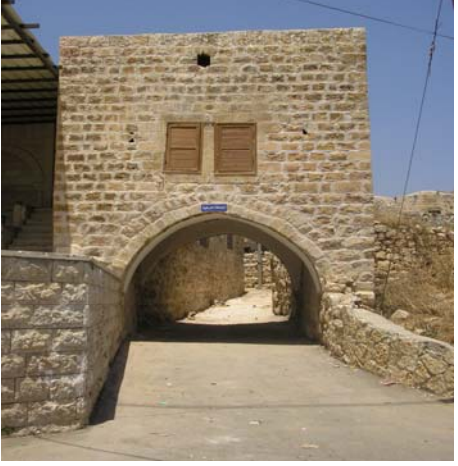
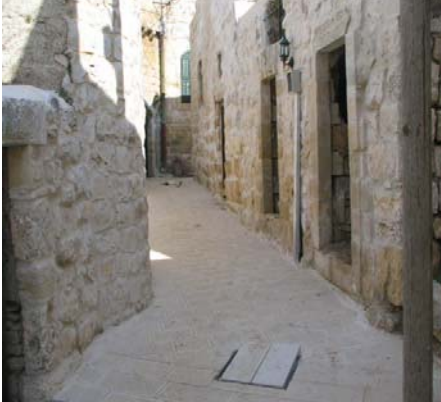
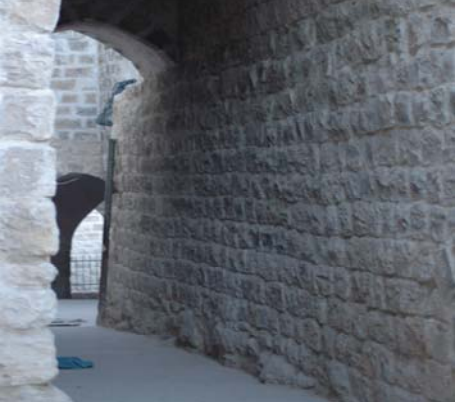
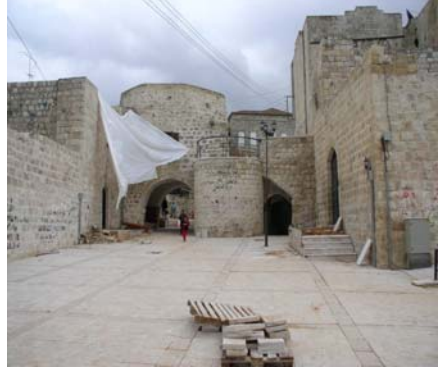
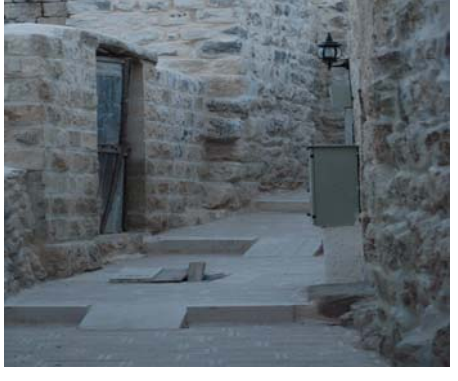
الجدول (6-8) صور توضيحية لبعض أعمال الترميم التي تمت داخل الوسط التاريخي.

اتحاد الشباب - بجانب البوابة الغربية	المضافة الشرقية

التمديدات الصحية والكهربائية	ترميم الواجهات الخارجية

تبليط الساحة الغربية	تبليط الطرقات الداخلية

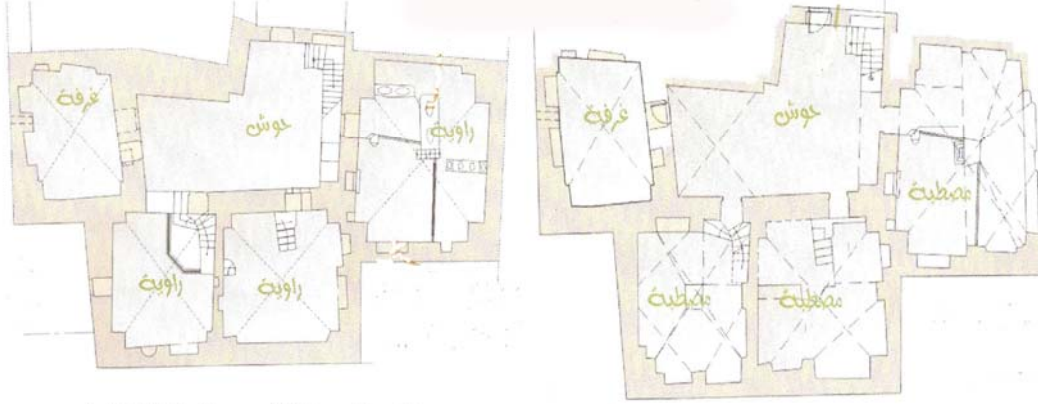
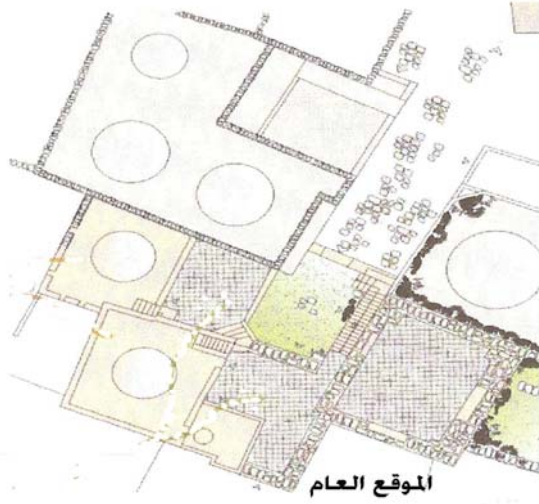
الشكل (6-2) مخططات توضيحية لاتحاد الشباب والعيادة الطبية في مركز ديراستيا التاريخي.

المستوى الثاني من الطابق الارضي

المستوى الاول من الطابق الارضي

المدخل الرئيسي

الموقع العام

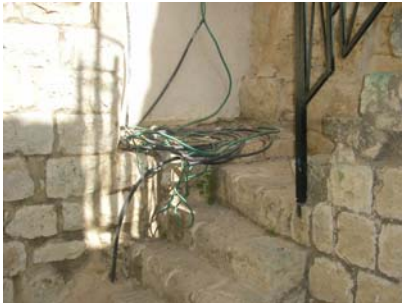
مشكلة التمديدات الكهربائية

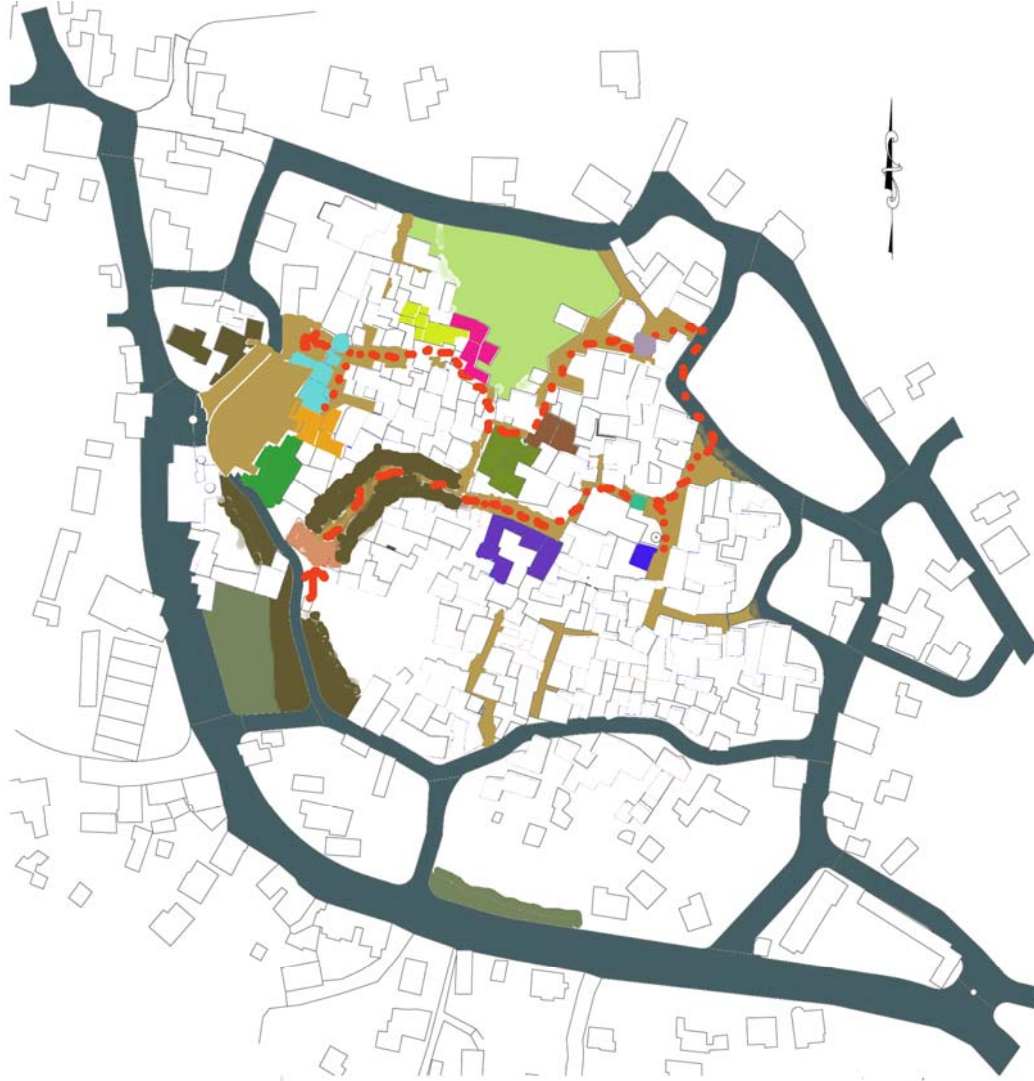
خارطة (7-2) مخطط لمسار سياحي مقترح وإعادة استخدام مباني في مركز ديراستيا التاريخي.

| مركز صبايا ديراستيا | مركز ارشاد سياحي، استراحة | مسار سياحي مقترح |

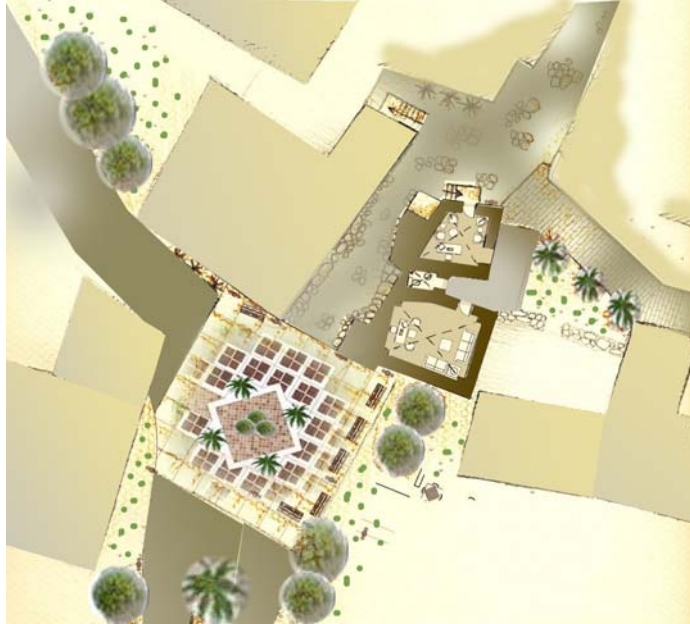
الشكل (7-1) البوابة الجنوبية - مركز ارشاد سياحي.

على أن يتم استكمال المسار السياحي من خلال زيارة الخرب والكهوف والعيون، مع إمكانية التخييم في الطبيعة وإنشاء استراحات حول العيون (شكل 5-1).

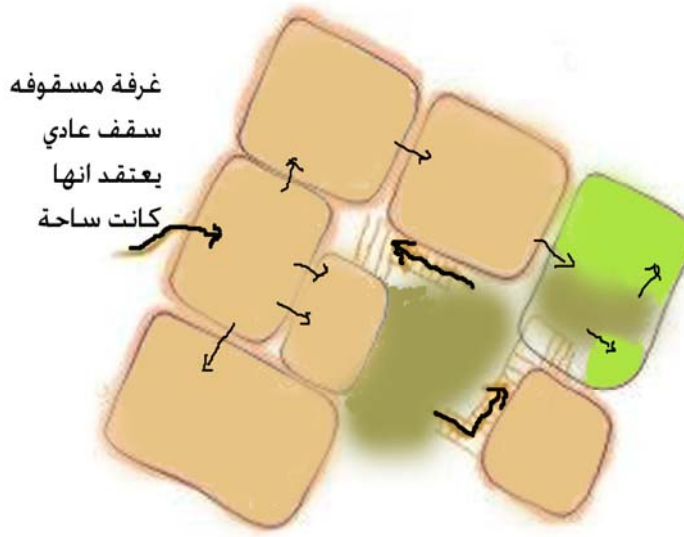
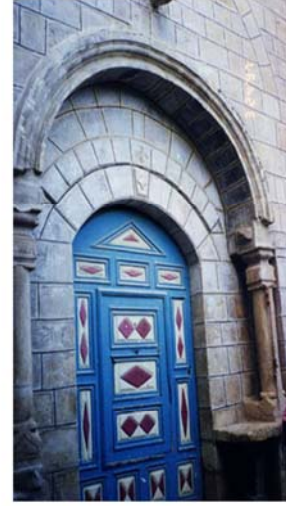
الشكل (7-3) رسوم توضيحية لطبيعة الفراغات في قصر جواد ابو حجلة.

المدخل الرئيسي للقصر

الطابق الاول

ساحة سماوية

ايوان

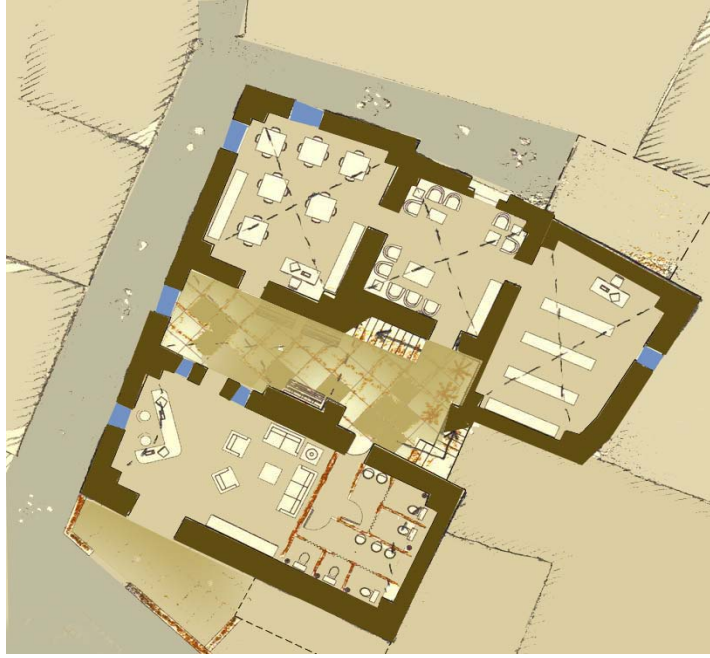
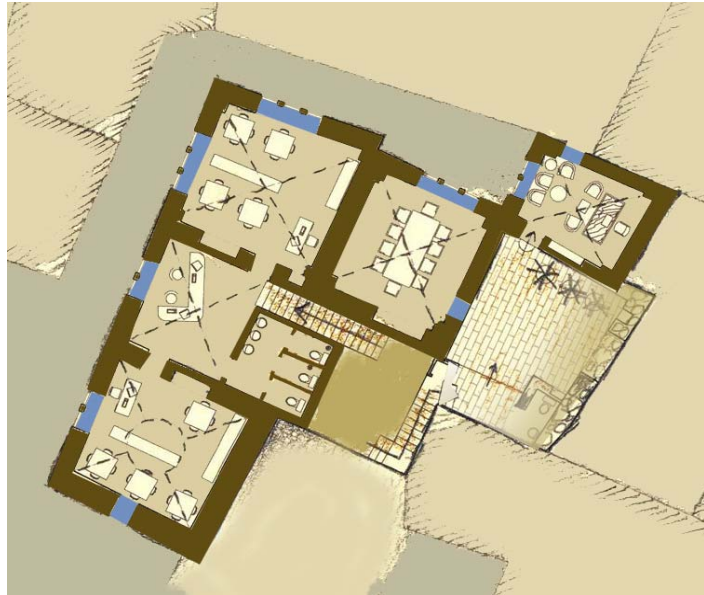
الشكل (4-7) مخططات اعادة استخدام قصر جواد ابو حجلة كمكتبة.

مخطط الطابق الارضي

مخطط الطابق الاول
