## إحياء وتطوير حارة الحبلّة

" دراسة في الحفاظ الحضري وإعادة الإحياء للبلدة القديمة في نابلس "

قدمت هذه الأطروحة استكمالاً لمتطلبات درجة الماجستير في الهندسة المعمارية بكلية الدراسات

2010

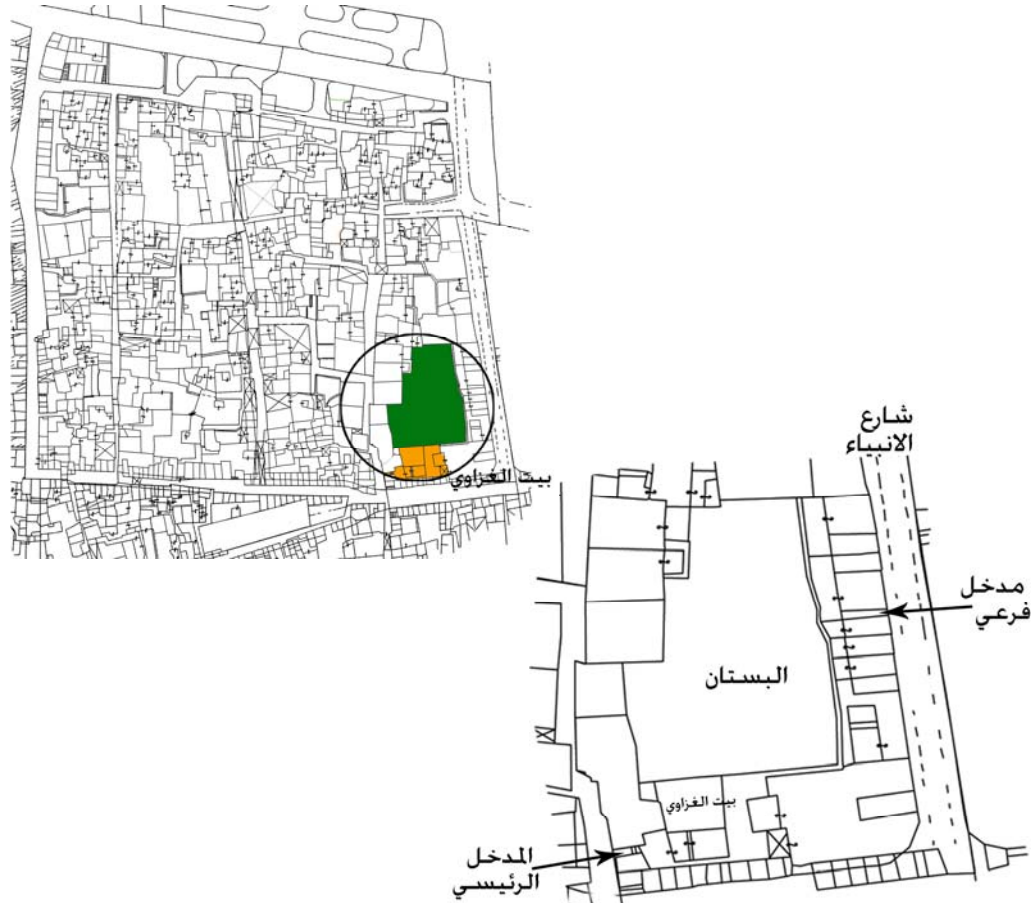
- وجود بستان تابع له مناسب ليكون حديقة تابعة للنادي الاجتماعي.
- ويوضح الشكل (3-5) موقع بيت الغزاوي والمداخل الرئيسية والفرعية له.

شكل (3-5): موقع بيت الغزاوي والمداخل الرئيسية والفرعية له

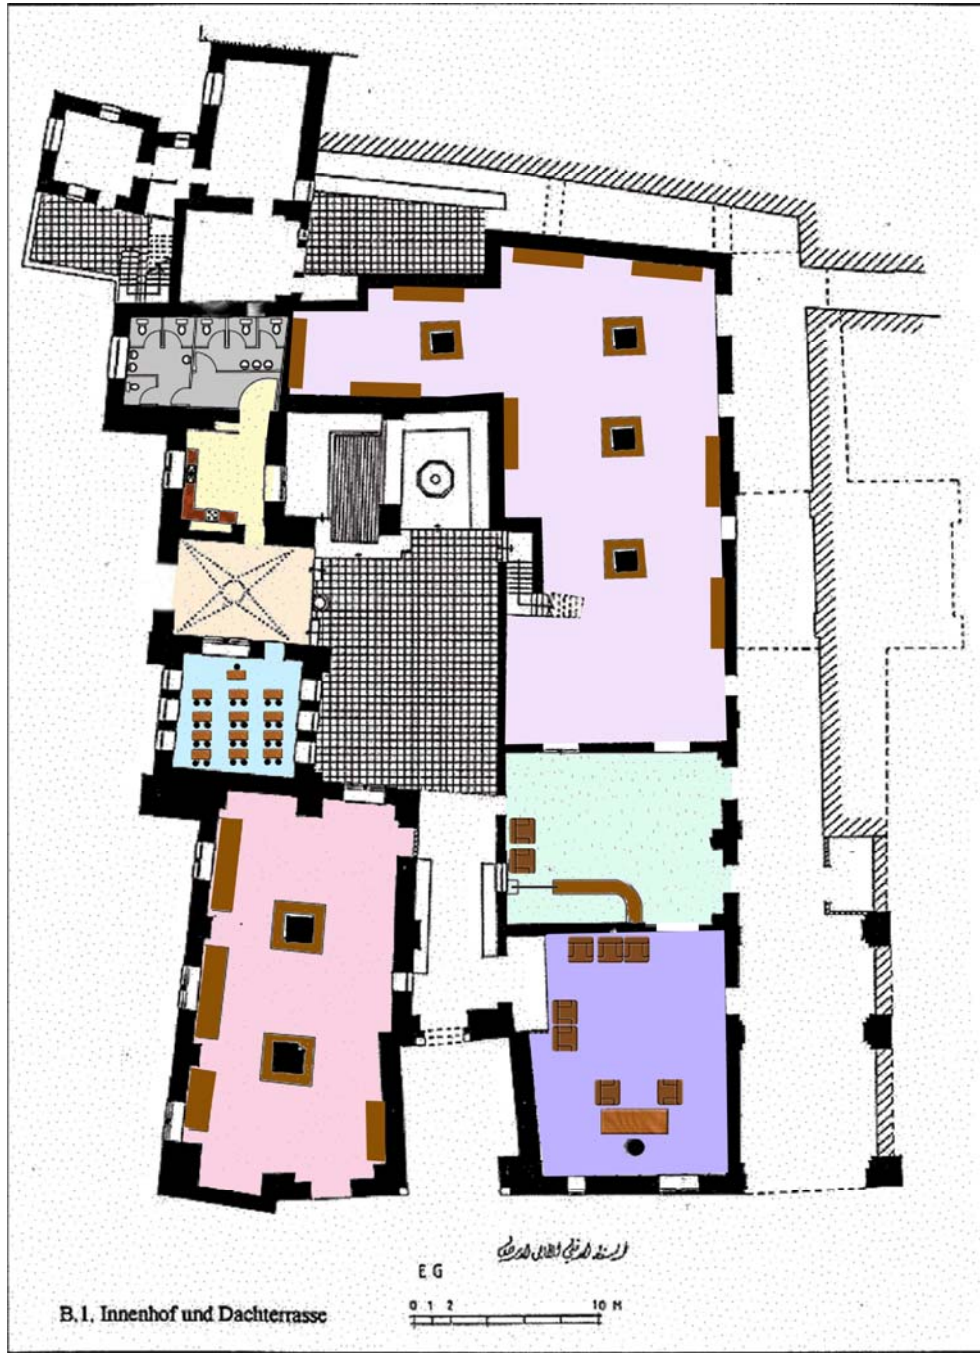
شكل (5-16): مخطط الفرش المقترح للطابق الأرضي

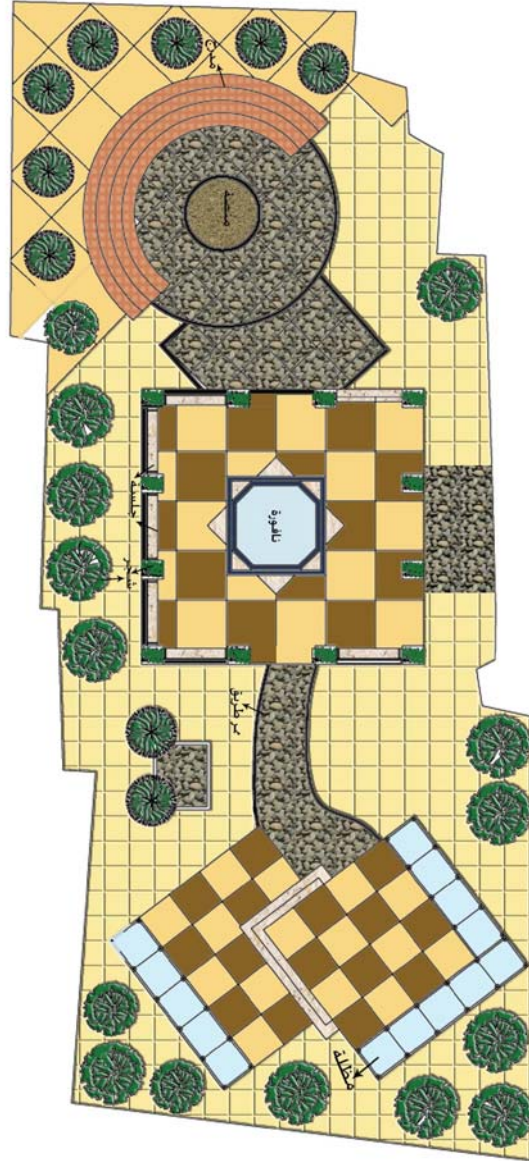
تمت إعادة تصميم بستان قصر النمر بحيث يحتوي على مدرج وأماكن للجلوس ومناطق خضراء. ويوضح شكل (5-15) المخطط المقترح له. مع عمل ممر ما بين الإيوان في المنطقة الغربية من القصر والبستان.

شكل (5-17): المخطط المقترح لبستان قصر النمر

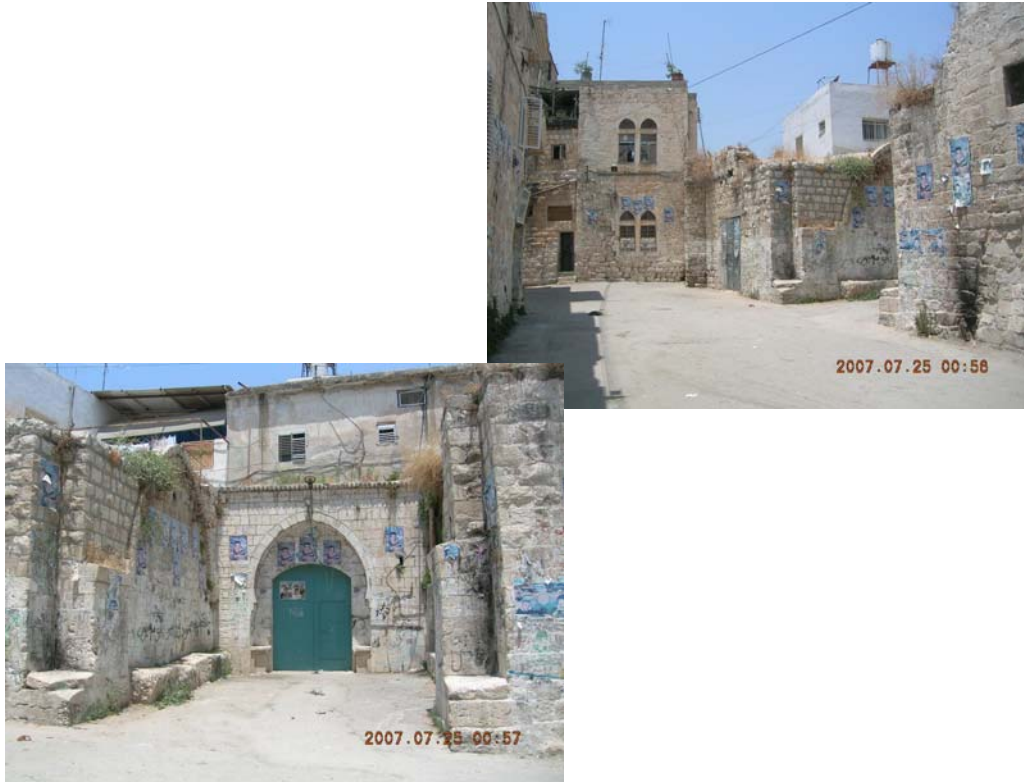
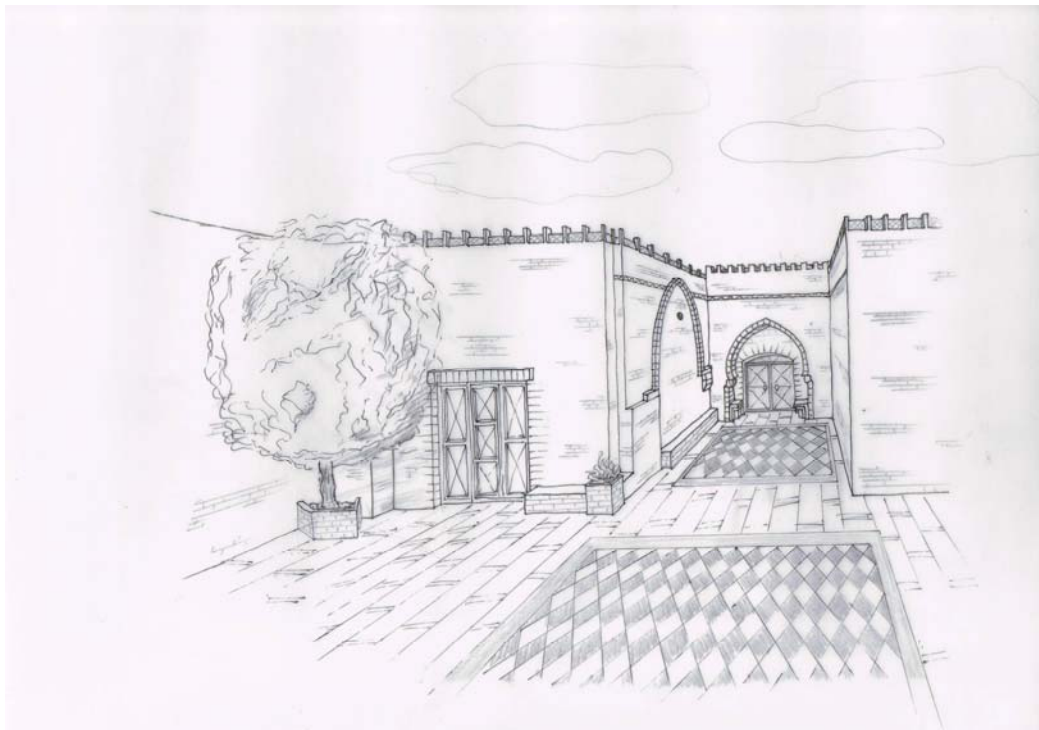
كما يوضح الشكل (5-19) صورة للساحة وتصور لما ستكون عليه بعد الترميم.

شكل (5-19): صور للساحة وتصور لما ستكون عليه بعد الترميم

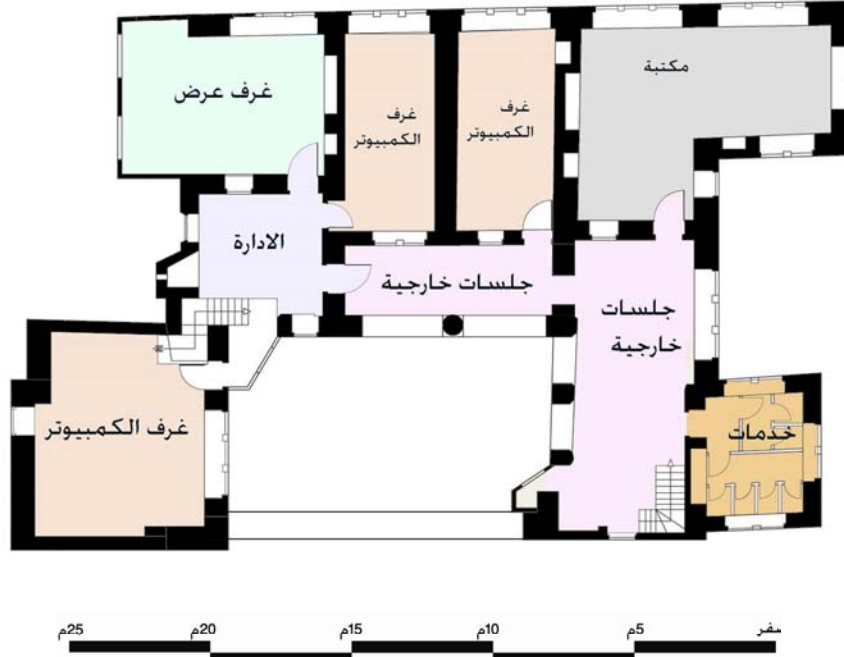
شكل (5-23): مخطط استعمال الطابق الأول المقترح

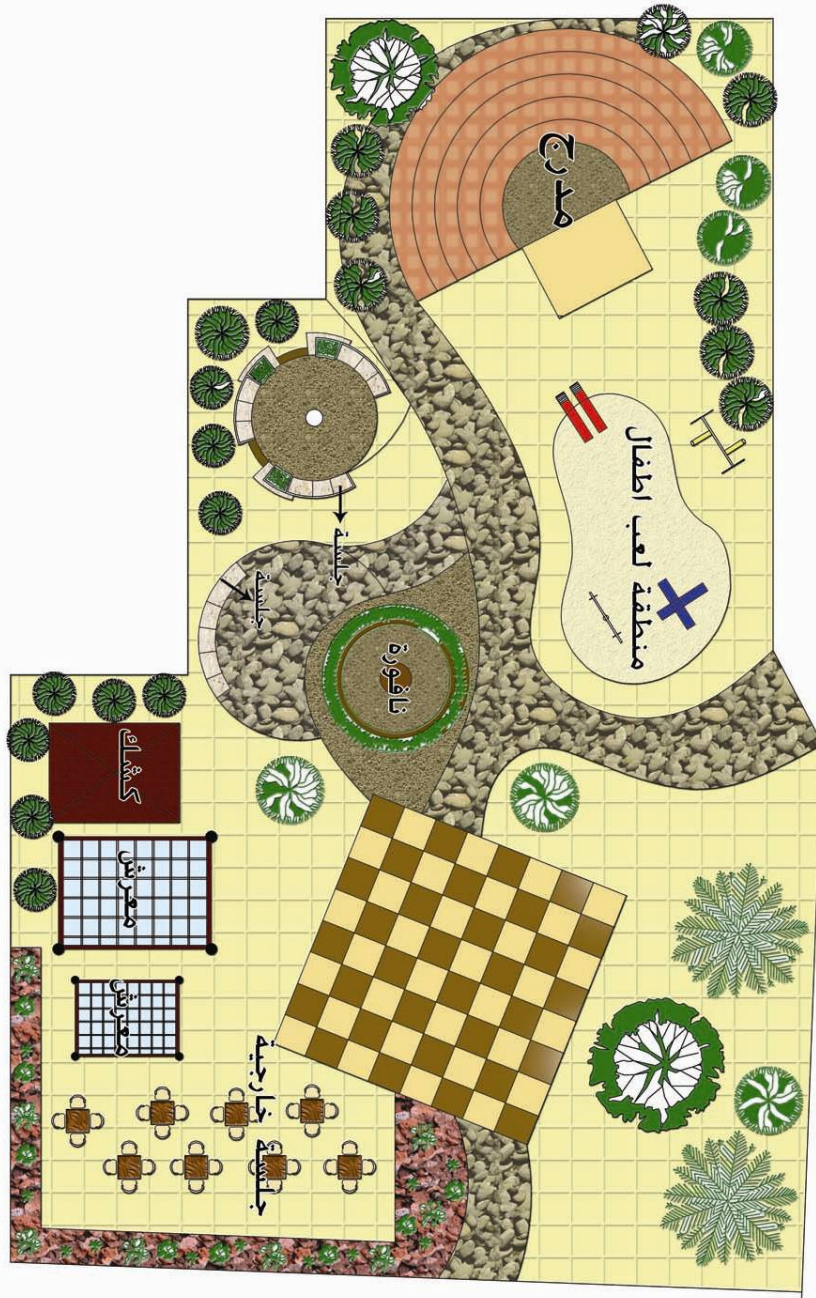
كما تم عمل اقتراح للحديقة التابعة للنادي، تشمل جلسات، ألعاب للأطفال ومسرح للدمى، مع عمل باب يفتح من الطابق الأرضي على البستان، وممر فرعي آخر من شارع الأنبياء يصل للبستان، ليتمكن السكان من الدخول إليه من خارج الحارة.

شكل (5-25): مقترح البستان التابع لبيت الغزاوي
